Rapport de mission de repérage des matériaux et produits contenant de l'amiante avant réalisation de travaux

6 RUE GEORGES CLEMENCEAU

77430 CHAMPAGNE SUR SEINE

RAPPORT N° :	321LAT0001	Laboratoire d'Analyses :	ITGA
Repérage réalisé le :	23/10/2019	Adresse laboratoire :	3 RUE ARMAND HERPIN LACROIX - CS 46537 35065 RENNES CEDEX
Accompagnateur :		Numéro d'accréditation :	1-5967
Par :	Abdessamad RHENZOUR	Organisme d'assurance professionnelle :	AXA France
N° certificat :	DTI3342	Adresse assurance :	313 Terrasses de l'Arche 92727 NANTERRE CEDEX
Date d'obtention :	23/11/2017	N° de contrat d'assurance :	10158549604
Organisme certificateur	DEKRA 5 avenue Garlande - 92220 BAGNEUX	Date de validité :	31/12/2019

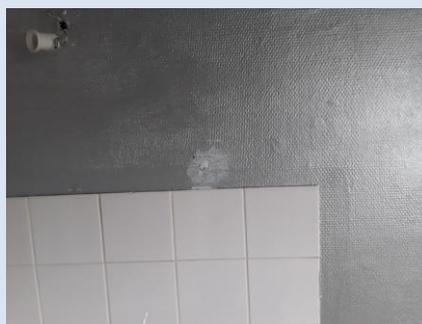
PRELEVEMENT : 321LAT0001P001			
NOM DU CLIENT	NUMERO DU DOSSIER		PIECE OU LOCAL
OPH77	321LAT0001 23/10/2019		Cuisine (Rez de chaussée)
ELEMENT	DESCRIPTIF DU LABORATOIRE	DATE DE PRELEVEMENT	NOM DE L'OPERATEUR
Enduit / Peinture béton	Peintures multiples avec couche en toile non séparable + enduit plâtreux blanc en vrac	23/10/2019	RHENZOUR Abdessamad
LOCALISATION		RESULTAT	
Mur C		Amiante non détecté

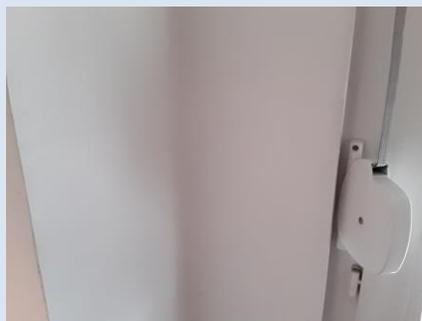
PRELEVEMENT : 321LAT0001P002			
NOM DU CLIENT	NUMERO DU DOSSIER		PIECE OU LOCAL
OPH77	321LAT0001 23/10/2019		Séjour / Salon (Rez de chaussée)
ELEMENT	DESCRIPTIF DU LABORATOIRE	DATE DE PRELEVEMENT	NOM DE L'OPERATEUR
Enduit / Peinture plaque de plâtre	Peinture non séparable + enduit plâtreux blanc en vrac + carton non séparable + papier non séparable	23/10/2019	RHENZOUR Abdessamad
LOCALISATION		RESULTAT	
Mur A		Amiante non détecté

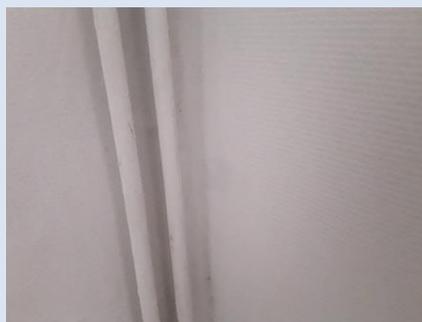
PRELEVEMENT : 321LAT0001P003			
NOM DU CLIENT	NUMERO DU DOSSIER		PIECE OU LOCAL
OPH77	321LAT0001 23/10/2019		Salle de bains (Rez de chaussée)
ELEMENT	DESCRIPTIF DU LABORATOIRE	DATE DE PRELEVEMENT	NOM DE L'OPERATEUR
Enduit / Peinture plaque de plâtre	Peinture avec couche en toile non séparable + enduit plâtreux blanc en vrac + carton non séparable	23/10/2019	RHENZOUR Abdessamad
LOCALISATION		RESULTAT	
Mur H		Amiante non détecté

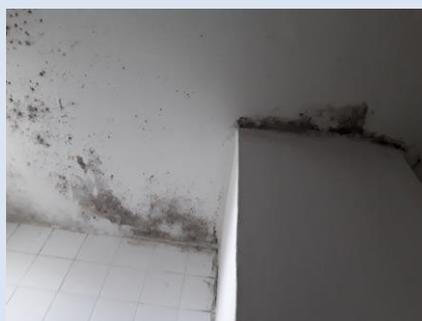
PRELEVEMENT : 321LAT0001P004			
NOM DU CLIENT	NUMERO DU DOSSIER		PIECE OU LOCAL
OPH77	321LAT0001 23/10/2019		Salle de bains (Rez de chaussée)
ELEMENT	DESCRIPTIF DU LABORATOIRE	DATE DE PRELEVEMENT	NOM DE L'OPERATEUR
Enduit / Peinture béton	Peinture non séparable + enduit plâtreux blanc en vrac + matériau gris en faible quantité en vrac non séparable	23/10/2019	RHENZOUR Abdessamad
LOCALISATION		RESULTAT	
Plafond		Amiante non détecté
