## Rapport de mission de repérage des matériaux et produits contenant de l'amiante avant réalisation de travaux

6 RUE GEORGES CLEMENCEAU

LOGEMENT 14  
77430 CHAMPAGNE SUR SEINE

RAPPORT N° :	321LAT0202	Laboratoire d'Analyses :	ITGA
Repérage réalisé le :	18/06/2019	Adresse laboratoire :	3 RUE ARMAND HERPIN LACROIX - CS 46537 35065 RENNES CEDEX
Accompagnateur :		Numéro d'accréditation :	1-5967
Par :	Mostefa BENAOUA	Organisme d'assurance professionnelle :	AXA France
N° certificat :		Adresse assurance :	313 Terrasses de l'Arche 92727 NANTERRE CEDEX
Date d'obtention :		N° de contrat d'assurance :	10158549604
Organisme certificateur		Date de validité :	31/12/2019

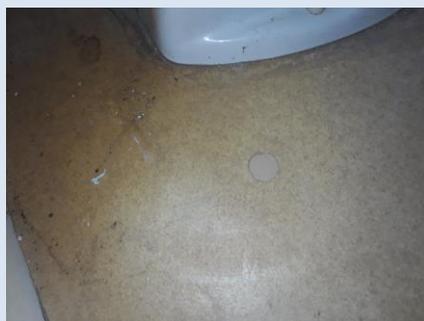
PRELEVEMENT : 321LAT0202P002			
NOM DU CLIENT	NUMERO DU DOSSIER	PIECE OU LOCAL	
OPH77	321LAT0202 18/06/2019	Salle de Bains/WC (R+2)	
ELEMENT	DESCRIPTIF DU LABORATOIRE	DATE DE PRELEVEMENT	NOM DE L'OPERATEUR
Revêtement souple	Revêtement souple beige	18/06/2019	BENAOUDA Mostefa
LOCALISATION		RESULTAT	
Sol		Fr1:Amiante non détecté

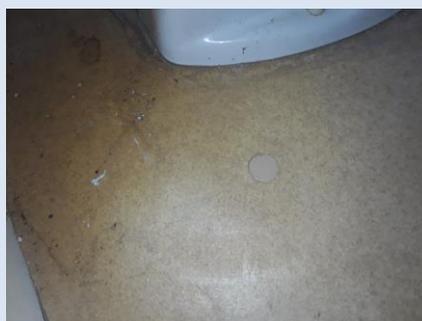
PRELEVEMENT : 321LAT0202P002			
NOM DU CLIENT	NUMERO DU DOSSIER		PIECE OU LOCAL
OPH77	321LAT0202 18/06/2019		Salle de Bains/WC (R+2)
ELEMENT	DESCRIPTIF DU LABORATOIRE	DATE DE PRELEVEMENT	NOM DE L'OPERATEUR
Revêtement souple	Colle polymère jaune non séparable + ragréage gris	18/06/2019	BENAOUDA Mostefa
LOCALISATION		RESULTAT	
Sol		Fr2:Amiante non détecté

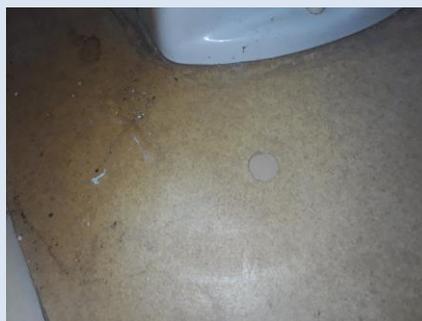
PRELEVEMENT : 321LAT0202P002			
NOM DU CLIENT	NUMERO DU DOSSIER		PIECE OU LOCAL
OPH77	321LAT0202 18/06/2019		Salle de Bains/WC (R+2)
ELEMENT	DESCRIPTIF DU LABORATOIRE	DATE DE PRELEVEMENT	NOM DE L'OPERATEUR
Revêtement souple	Matériau compact gris hétérogène	18/06/2019	BENAOUDA Mostefa
LOCALISATION		RESULTAT	
Sol		Fr3:Amiante non détecté

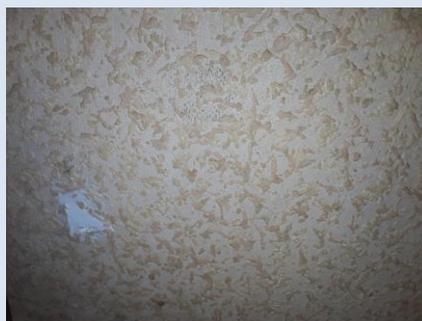
PRELEVEMENT : 321LAT0202P003			
NOM DU CLIENT	NUMERO DU DOSSIER	PIECE OU LOCAL	
OPH77	321LAT0202 18/06/2019	Séjour/Cuisine (R+2)	
ELEMENT	DESCRIPTIF DU LABORATOIRE	DATE DE PRELEVEMENT	NOM DE L'OPERATEUR
Enduit	Papier peint non séparable + peinture non séparable + carton non séparable + enduit plâtreux blanc en vrac	18/06/2019	BENAOUDA Mostefa
LOCALISATION		RESULTAT	
Mur A		Amiante non détecté

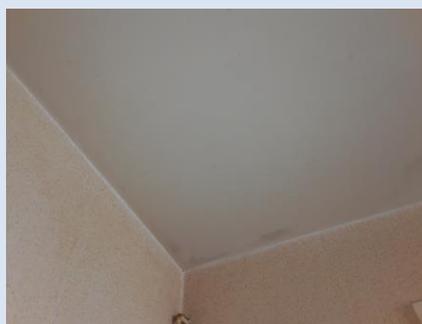
PRELEVEMENT : 321LAT0202P005			
NOM DU CLIENT	NUMERO DU DOSSIER		PIECE OU LOCAL
OPH77	321LAT0202 18/06/2019		Séjour/Cuisine (R+2)
ELEMENT	DESCRIPTIF DU LABORATOIRE	DATE DE PRELEVEMENT	NOM DE L'OPERATEUR
Enduit	Peintures multiples non séparable + enduit plâtreux blanc en vrac	18/06/2019	BENAOUDA Mostefa
LOCALISATION		RESULTAT	
Plafond		Amiante non détecté

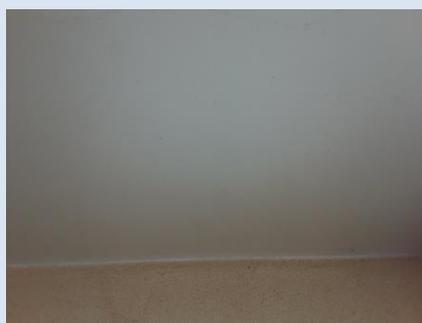
PRELEVEMENT : 321LAT0202P006			
NOM DU CLIENT	NUMERO DU DOSSIER		PIECE OU LOCAL
OPH77	321LAT0202 18/06/2019		Salle de Bains/WC (R+2)
ELEMENT	DESCRIPTIF DU LABORATOIRE	DATE DE PRELEVEMENT	NOM DE L'OPERATEUR
Enduit	Peintures multiples non séparable + enduit plâtreux blanc en vrac	18/06/2019	BENAOUDA Mostefa
LOCALISATION		RESULTAT	
Plafond		Amiante non détecté

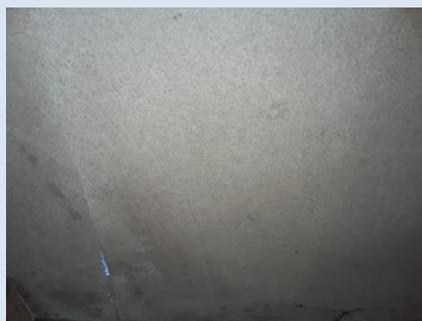
PRELEVEMENT : 321LAT0202P007			
NOM DU CLIENT	NUMERO DU DOSSIER		PIECE OU LOCAL
OPH77	321LAT0202 18/06/2019		Entrée (R+2)
ELEMENT	DESCRIPTIF DU LABORATOIRE	DATE DE PRELEVEMENT	NOM DE L'OPERATEUR
Enduit	Peinture non séparable + enduit plâtreux blanc en vrac + matériau gris en faible quantité en vrac non séparable	18/06/2019	BENAOUDA Mostefa
LOCALISATION		RESULTAT	
Mur E		Amiante non détecté

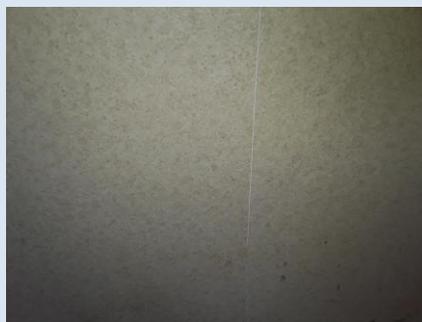
PRELEVEMENT : 321LAT0202P008			
NOM DU CLIENT	NUMERO DU DOSSIER		PIECE OU LOCAL
OPH77	321LAT0202 18/06/2019		Salle de Bains/WC (R+2)
ELEMENT	DESCRIPTIF DU LABORATOIRE	DATE DE PRELEVEMENT	NOM DE L'OPERATEUR
Enduit	Peinture non séparable + enduit plâtreux blanc en vrac + matériau gris en faible quantité en vrac non séparable	18/06/2019	BENAOUDA Mostefa
LOCALISATION		RESULTAT	
Mur C		Amiante non détecté
