Rapport de mission de repérage des matériaux et produits contenant de l'amiante avant
réalisation de travaux

6 RUE GEORGES CLEMENCEAU- APT 304

77430 CHAMPAGNE SUR SEINE

Rapport N° : 321LAT0304 10/10/2017
Date d'édition : 19/10/2017

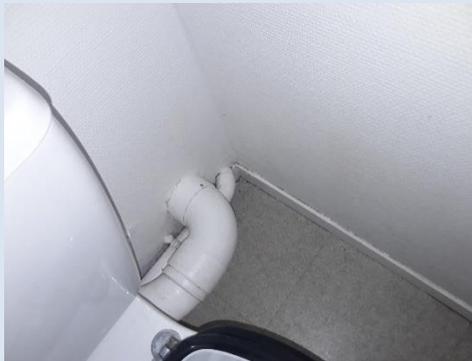
PRELEVEMENT : 321LAT0304P001			
NOM DU CLIENT	NUMERO DU DOSSIER		PIECE OU LOCAL
OPH77	321LAT0304 10/10/2017		WC
ELEMENT	DESCRIPTIF DU LABORATOIRE	DATE DE PRELEVEMENT	NOM DE L'OPERATEUR
Dalle de sol	Revêtement souple beige + colle polymère jaune non séparable + revêtement souple gris + colle polymère jaune non séparable + ragréage gris + sous couche de ragréage blanche non séparable + peinture non séparable	10/10/2017	BOCQUET Florian
LOCALISATION		RESULTAT	
Sols		Amiante non détecté

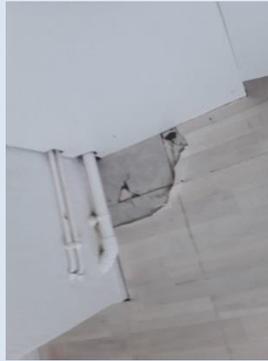
PRELEVEMENT : 321LAT0304P002			
NOM DU CLIENT	NUMERO DU DOSSIER		PIECE OU LOCAL
OPH77	321LAT0304 10/10/2017		Cuisine
ELEMENT	DESCRIPTIF DU LABORATOIRE	DATE DE PRELEVEMENT	NOM DE L'OPERATEUR
Revêtement souple	Revêtement souple gris + revêtement souple beige + colle polymère jaune non séparable + ragréage gris + revêtement cassant gris + colle polymère incolore non séparable	10/10/2017	BOCQUET Florian
LOCALISATION		RESULTAT	
Sols		Amiante non détecté

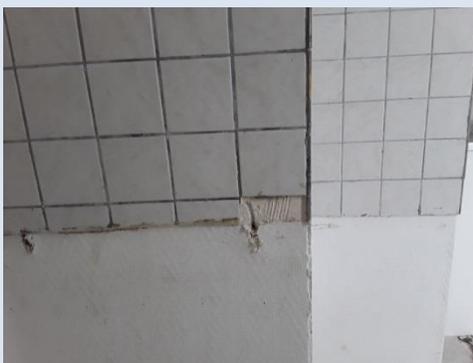
PRELEVEMENT : 321LAT0304P003			
NOM DU CLIENT	NUMERO DU DOSSIER		PIECE OU LOCAL
OPH77	321LAT0304 10/10/2017		Cuisine
ELEMENT	DESCRIPTIF DU LABORATOIRE	DATE DE PRELEVEMENT	NOM DE L'OPERATEUR
Colle faïence	Colle beige non séparable + couche plâtreuse blanche	10/10/2017	BOCQUET Florian
LOCALISATION		RESULTAT	
Mur D		Amiante non détecté

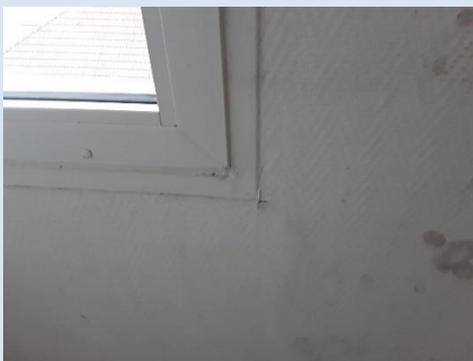
PRELEVEMENT : 321LAT0304P004			
NOM DU CLIENT	NUMERO DU DOSSIER		PIECE OU LOCAL
OPH77	321LAT0304 10/10/2017		Cuisine
ELEMENT	DESCRIPTIF DU LABORATOIRE	DATE DE PRELEVEMENT	NOM DE L'OPERATEUR
Enduit / Calicot	Enduit plâtreux blanc en vrac + peinture non séparable	10/10/2017	BOCQUET Florian
LOCALISATION		RESULTAT	
Mur B		Amiante non détecté

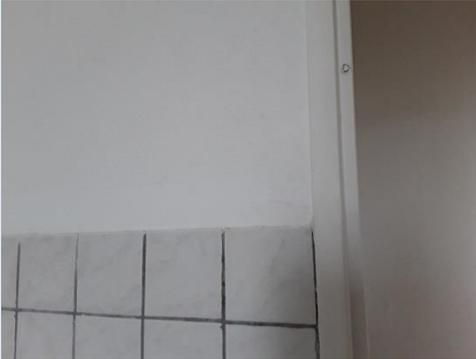
PRELEVEMENT : 321LAT0304P005			
NOM DU CLIENT	NUMERO DU DOSSIER		PIECE OU LOCAL
OPH77	321LAT0304 10/10/2017		Cuisine
ELEMENT	DESCRIPTIF DU LABORATOIRE	DATE DE PRELEVEMENT	NOM DE L'OPERATEUR
Enduit / Calicot	Enduit plâtreux blanc en vrac non séparable + peinture non séparable + carton non séparable	10/10/2017	BOCQUET Florian
LOCALISATION		RESULTAT	
Mur H		Amiante non détecté	
EMPLACEMENT

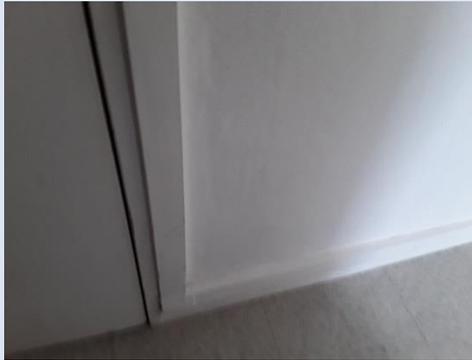
PRELEVEMENT : 321LAT0304P007			
NOM DU CLIENT	NUMERO DU DOSSIER		PIECE OU LOCAL
OPH77	321LAT0304 10/10/2017		Entrée
ELEMENT	DESCRIPTIF DU LABORATOIRE	DATE DE PRELEVEMENT	NOM DE L'OPERATEUR
Enduit / Peinture	Enduit plâtreux blanc en vrac + peintures multiples non séparable	10/10/2017	BOCQUET Florian
LOCALISATION		RESULTAT	
Mur D		Amiante non détecté	
EMPLACEMENT

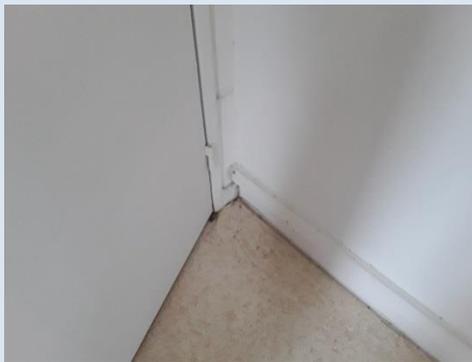
PRELEVEMENT : 321LAT0304P008			
NOM DU CLIENT	NUMERO DU DOSSIER		PIECE OU LOCAL
OPH77	321LAT0304 10/10/2017		Séjour
ELEMENT	DESCRIPTIF DU LABORATOIRE	DATE DE PRELEVEMENT	NOM DE L'OPERATEUR
Revêtement souple	Revêtement souple beige + colle polymère jaune + ragréage gris en faible quantité avec poussières non séparable + peinture non séparable	10/10/2017	BOCQUET Florian
LOCALISATION		RESULTAT	
Sols		Amiante non détecté

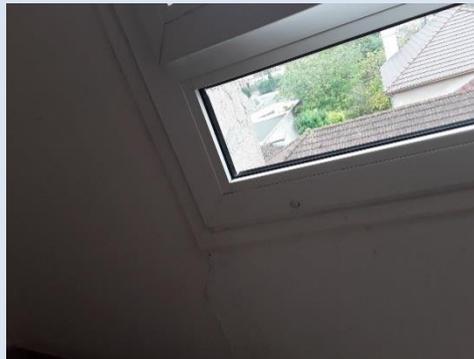
PRELEVEMENT : 321LAT0304P009			
NOM DU CLIENT	NUMERO DU DOSSIER		PIECE OU LOCAL
OPH77	321LAT0304 10/10/2017		Séjour
ELEMENT	DESCRIPTIF DU LABORATOIRE	DATE DE PRELEVEMENT	NOM DE L'OPERATEUR
Enduit / Calicot	Enduit plâtreux blanc en vrac + peintures multiples non séparable	10/10/2017	BOCQUET Florian
LOCALISATION		RESULTAT	
Mur C		Amiante non détecté	
EMPLACEMENT

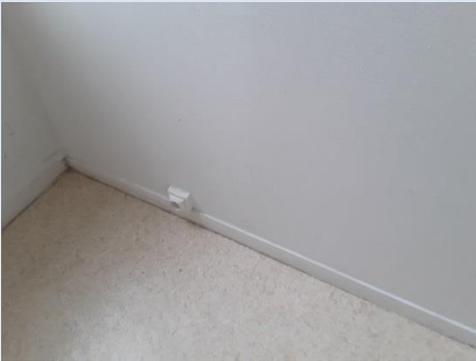
PRELEVEMENT : 321LAT0304P010			
NOM DU CLIENT	NUMERO DU DOSSIER		PIECE OU LOCAL
OPH77	321LAT0304 10/10/2017		Séjour
ELEMENT	DESCRIPTIF DU LABORATOIRE	DATE DE PRELEVEMENT	NOM DE L'OPERATEUR
Enduit / Calicot	Enduit plâtreux blanc en vrac non séparable + peintures multiples non séparable + papier peint	10/10/2017	BOCQUET Florian
LOCALISATION		RESULTAT	
Mur D		Amiante non détecté	
EMPLACEMENT

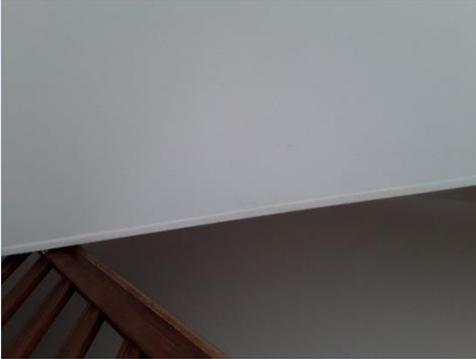
PRELEVEMENT : 321LAT0304P011			
NOM DU CLIENT	NUMERO DU DOSSIER		PIECE OU LOCAL
OPH77	321LAT0304 10/10/2017		Séjour
ELEMENT	DESCRIPTIF DU LABORATOIRE	DATE DE PRELEVEMENT	NOM DE L'OPERATEUR
Enduit / Calicot	Enduit plâtreux blanc en vrac + peinture non séparable + matériau souple blanc en faible quantité non séparable	10/10/2017	BOCQUET Florian
LOCALISATION		RESULTAT	
Plafonds		Amiante non détecté	
EMPLACEMENT

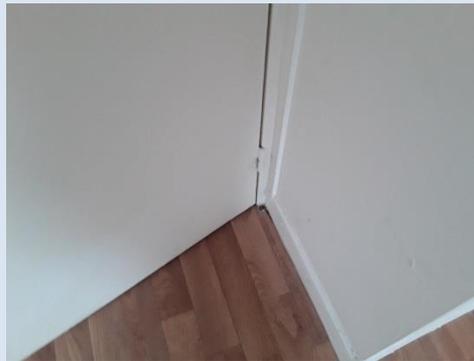
PRELEVEMENT : 321LAT0304P012			
NOM DU CLIENT	NUMERO DU DOSSIER		PIECE OU LOCAL
OPH77	321LAT0304 10/10/2017		Chambre 1
ELEMENT	DESCRIPTIF DU LABORATOIRE	DATE DE PRELEVEMENT	NOM DE L'OPERATEUR
Revêtement souple	Revêtement souple beige + colle polymère jaune non séparable + revêtement souple gris + colle polymère jaune non séparable + peinture en faible quantité non séparable	10/10/2017	BOCQUET Florian
LOCALISATION		RESULTAT	
Sols		Amiante non détecté

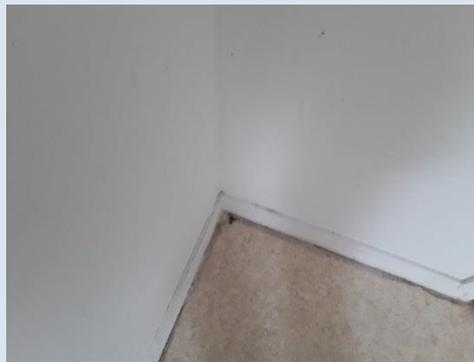
PRELEVEMENT : 321LAT0304P013			
NOM DU CLIENT	NUMERO DU DOSSIER		PIECE OU LOCAL
OPH77	321LAT0304 10/10/2017		Chambre 2
ELEMENT	DESCRIPTIF DU LABORATOIRE	DATE DE PRELEVEMENT	NOM DE L'OPERATEUR
Revêtement souple	Revêtement souple beige + colle polymère jaune non séparable + ragréage gris + matériau souple blanc en faible quantité non séparable + peinture non séparable	10/10/2017	BOCQUET Florian
LOCALISATION		RESULTAT	
Sols		Amiante non détecté

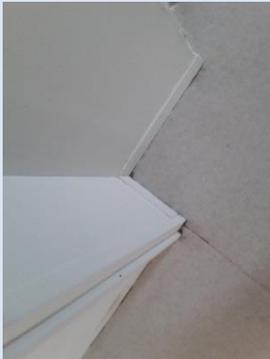
PRELEVEMENT : 321LAT0304P014			
NOM DU CLIENT	NUMERO DU DOSSIER		PIECE OU LOCAL
OPH77	321LAT0304 10/10/2017		Salle de bains et WC
ELEMENT	DESCRIPTIF DU LABORATOIRE	DATE DE PRELEVEMENT	NOM DE L'OPERATEUR
Revêtement souple	Revêtement souple beige + colle polymère jaune non séparable + ragréage gris + peinture en faible quantité en vrac non séparable	10/10/2017	BOCQUET Florian
LOCALISATION		RESULTAT	
Sols		Amiante non détecté	
EMPLACEMENT

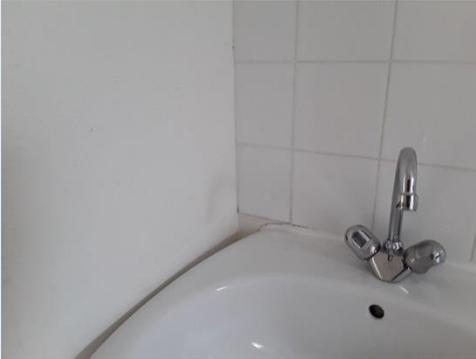
PRELEVEMENT : 321LAT0304P015			
NOM DU CLIENT	NUMERO DU DOSSIER		PIECE OU LOCAL
OPH77	321LAT0304 10/10/2017		Salle de bains et WC
ELEMENT	DESCRIPTIF DU LABORATOIRE	DATE DE PRELEVEMENT	NOM DE L'OPERATEUR
Plinthes	Colle beige + couche plâtreuse blanche avec couche en papier non séparable + carrelage	10/10/2017	BOCQUET Florian
LOCALISATION		RESULTAT	
Mur C		Amiante non détecté	
EMPLACEMENT

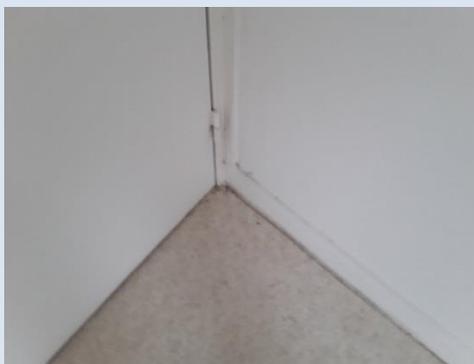
PRELEVEMENT : 321LAT0304P016			
NOM DU CLIENT	NUMERO DU DOSSIER		PIECE OU LOCAL
OPH77	321LAT0304 10/10/2017		Chambre 3
ELEMENT	DESCRIPTIF DU LABORATOIRE	DATE DE PRELEVEMENT	NOM DE L'OPERATEUR
Revêtement souple	Revêtement souple beige + colle polymère jaune non séparable + ragréage gris + peinture non séparable	10/10/2017	BOCQUET Florian
LOCALISATION		RESULTAT	
Sols		Amiante non détecté
