Rapport de mission de repérage des matériaux et produits contenant de l'amiante avant réalisation de travaux

8 RUE GEORGES CLEMENCEAU

77430 CHAMPAGNE SUR SEINE

RAPPORT N° :	321LAU0101	Laboratoire d'Analyses :	ITGA
Repérage réalisé le :	09/05/2019	Adresse laboratoire :	3 RUE ARMAND HERPIN LACROIX - CS 46537 35065 RENNES CEDEX
Accompagnateur :		Numéro d'accréditation :	1-5967
Par :	Serge TAVARES	Organisme d'assurance professionnelle :	AXA France
N° certificat :	DTI3472	Adresse assurance :	313 Terrasses de l'Arche 92727 NANTERRE CEDEX
Date d'obtention :	20/08/2018	N° de contrat d'assurance :	10158549604
Organisme certificateur		Date de validité :	31/12/2019

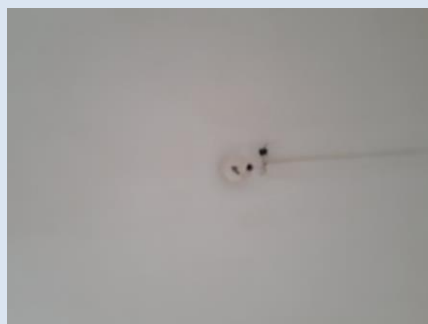
PRELEVEMENT : 321LAU0101P001			
NOM DU CLIENT	NUMERO DU DOSSIER		PIECE OU LOCAL
OPH77	321LAU0101 09/05/2019		Séjour (RC)
ELEMENT	DESCRIPTIF DU LABORATOIRE	DATE DE PRELEVEMENT	NOM DE L'OPERATEUR
Enduit / Peinture	Matériau plâtreux blanc en vrac + peinture non séparable + carton non séparable	09/05/2019	TAVARES Serge
LOCALISATION		RESULTAT	
Plafond		Amiante non détecté

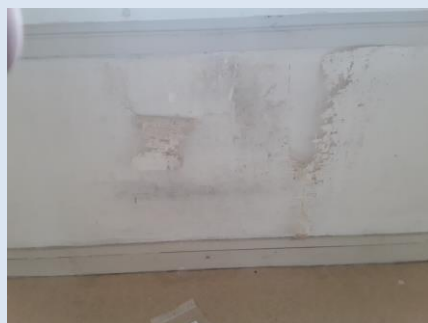
PRELEVEMENT : 321LAU0101P002			
NOM DU CLIENT	NUMERO DU DOSSIER		PIECE OU LOCAL
OPH77	321LAU0101 09/05/2019		Séjour (RC)
ELEMENT	DESCRIPTIF DU LABORATOIRE	DATE DE PRELEVEMENT	NOM DE L'OPERATEUR
Enduit brique plâtrière	Enduit plâtreux blanc en vrac + peintures multiples non séparable	09/05/2019	TAVARES Serge
LOCALISATION		RESULTAT	
Mur B		Amiante non détecté

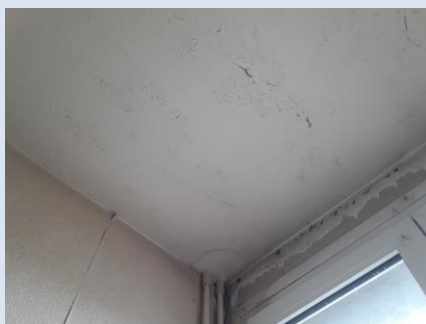
PRELEVEMENT : 321LAU0101P003			
NOM DU CLIENT	NUMERO DU DOSSIER	PIECE OU LOCAL	
OPH77	321LAU0101 09/05/2019	Cuisine (RC)	
ELEMENT	DESCRIPTIF DU LABORATOIRE	DATE DE PRELEVEMENT	NOM DE L'OPERATEUR
Enduit / Peinture plaque de plâtre	Matériau plâtreux blanc en vrac + peinture en faible quantité non séparable + carton non séparable	09/05/2019	TAVARES Serge
LOCALISATION		RESULTAT	
Plafond		Amiante non détecté

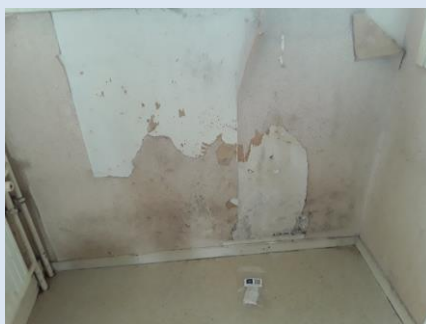
PRELEVEMENT : 321LAU0101P004			
NOM DU CLIENT	NUMERO DU DOSSIER	PIECE OU LOCAL	
OPH77	321LAU0101 09/05/2019	Cuisine (RC)	
ELEMENT	DESCRIPTIF DU LABORATOIRE	DATE DE PRELEVEMENT	NOM DE L'OPERATEUR
Enduit brique plâtrière	Enduit plâtreux blanc en vrac + peintures multiples non séparable	09/05/2019	TAVARES Serge
LOCALISATION		RESULTAT	
Mur B		Amiante non détecté

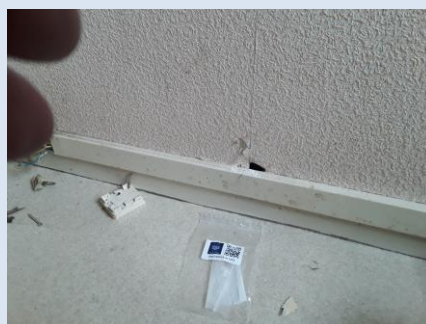
PRELEVEMENT : 321LAU0101P005			
NOM DU CLIENT	NUMERO DU DOSSIER		PIECE OU LOCAL
OPH77	321LAU0101 09/05/2019		Cuisine (RC)
ELEMENT	DESCRIPTIF DU LABORATOIRE	DATE DE PRELEVEMENT	NOM DE L'OPERATEUR
Enduit plaque de plâtre	Matériau plâtreux blanc en vrac + peinture non séparable + carton non séparable	09/05/2019	TAVARES Serge
LOCALISATION		RESULTAT	
Mur A		Amiante non détecté

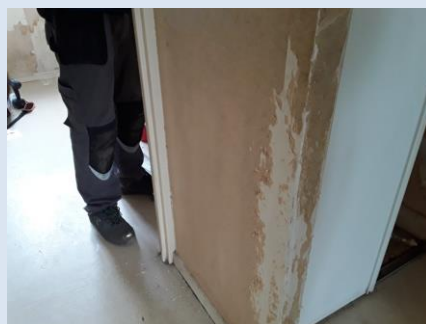
PRELEVEMENT : 321LAU0101P006			
NOM DU CLIENT	NUMERO DU DOSSIER		PIECE OU LOCAL
OPH77	321LAU0101 09/05/2019		Entrée (RC)
ELEMENT	DESCRIPTIF DU LABORATOIRE	DATE DE PRELEVEMENT	NOM DE L'OPERATEUR
Enduit / Calicot	Matériau plâtreux blanc en vrac + peinture en faible quantité non séparable + carton non séparable	09/05/2019	TAVARES Serge
LOCALISATION		RESULTAT	
Mur D		Amiante non détecté
