Rapport de mission de repérage des matériaux et produits contenant de l'amiante avant réalisation de travaux

10 RUE GEORGES CLEMENCEAU

77430 CHAMPAGNE SUR SEINE

RAPPORT N° :	321LAV0002 CPLMT	Laboratoire d'Analyses :	ITGA
Repérage réalisé le :	18/04/2018	Adresse laboratoire :	3 RUE ARMAND HERPIN LACROIX - CS 46537 35065 RENNES CEDEX
Accompagnateur :		Numéro d'accréditation :	1-5967
Par :	Gaetan BEDEL	Organisme d'assurance professionnelle :	AXA France
N° certificat :	CPDI3869	Adresse assurance :	313 Terrasses de l'Arche 92727 NANTERRE CEDEX
Date d'obtention :	22/04/2016	N° de contrat d'assurance :	10063271004
Organisme certificateur	I.CERT PARC EDONIA - BAT G - RUE DE LA TERRE VICTORIA - 35760 SAINT GREGOIRE	Date de validité :	31/12/2018

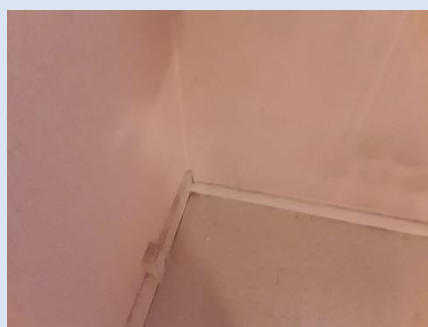
PRELEVEMENT : 321LAV0002 CPLMTP001			
NOM DU CLIENT	NUMERO DU DOSSIER		PIECE OU LOCAL
OPH77	321LAV0002 CPLMT 18/04/2018		Cuisine
ELEMENT	DESCRIPTIF DU LABORATOIRE	DATE DE PRELEVEMENT	NOM DE L'OPERATEUR
Enduit / Peinture béton	Enduit plâtreux blanc en vrac + matériau gris en faible quantité en vrac non séparable + peintures multiples non séparable	18/04/2018	BEDEL Gaetan
LOCALISATION		RESULTAT	
Mur B		Amiante non détecté

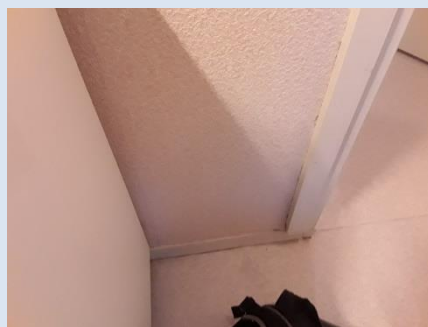
PRELEVEMENT : 321LAV0002 CPLMTP002			
NOM DU CLIENT	NUMERO DU DOSSIER		PIECE OU LOCAL
OPH77	321LAV0002 CPLMT 18/04/2018		Cuisine
ELEMENT	DESCRIPTIF DU LABORATOIRE	DATE DE PRELEVEMENT	NOM DE L'OPERATEUR
Enduit / Peinture plaque de plâtre	Enduit plâtreux blanc en vrac + papier peint non séparable + carton non séparable	18/04/2018	BEDEL Gaetan
LOCALISATION		RESULTAT	
Mur D		Amiante non détecté

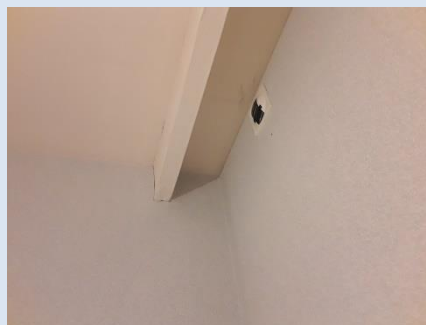
PRELEVEMENT : 321LAV0002 CPLMTP003			
NOM DU CLIENT	NUMERO DU DOSSIER	PIECE OU LOCAL	
OPH77	321LAV0002 CPLMT 18/04/2018	Salle de bains et WC	
ELEMENT	DESCRIPTIF DU LABORATOIRE	DATE DE PRELEVEMENT	NOM DE L'OPERATEUR
Enduit / Peinture plaque de plâtre	Enduit plâtreux blanc en vrac + peintures multiples non séparable	18/04/2018	BEDEL Gaetan
LOCALISATION		RESULTAT	
Plafond		Amiante non détecté

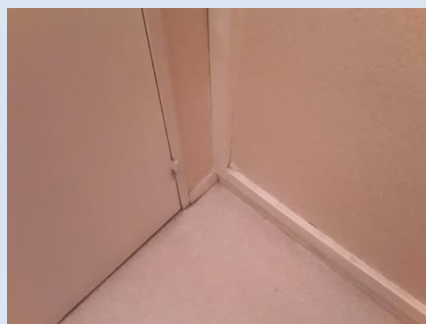
PRELEVEMENT : 321LAV0002 CPLMTP004			
NOM DU CLIENT	NUMERO DU DOSSIER	PIECE OU LOCAL	
OPH77	321LAV0002 CPLMT 18/04/2018	Entrée	
ELEMENT	DESCRIPTIF DU LABORATOIRE	DATE DE PRELEVEMENT	NOM DE L'OPERATEUR
Enduit / Peinture béton	Enduit plâtreux blanc en vrac + peinture non séparable	18/04/2018	BEDEL Gaetan
LOCALISATION		RESULTAT	
Mur A		Amiante non détecté

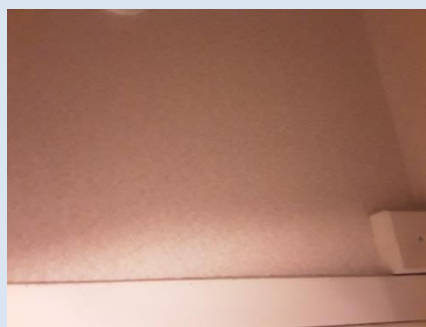
PRELEVEMENT : 321LAV0002 CPLMTP005			
NOM DU CLIENT	NUMERO DU DOSSIER	PIECE OU LOCAL	
OPH77	321LAV0002 CPLMT 18/04/2018	Dégagement	
ELEMENT	DESCRIPTIF DU LABORATOIRE	DATE DE PRELEVEMENT	NOM DE L'OPERATEUR
Enduit / Peinture plaque de plâtre	Enduit plâtreux blanc en faible quantité en vrac + peinture en faible quantité non séparable	18/04/2018	BEDEL Gaetan
LOCALISATION		RESULTAT	
Mur C		Amiante non détecté

Ref dossier client : 321LAV0002 CPLMT-01 - 10 RUE GEORGES CLEMENCEAU 77430 CHAMPAGNE SUR SEINE Ref échantillon client : 321LAV0002 CPLMTP005 / LOGEMENTS COLLECTIFS - - - / Dégagement Mur C Enduit Peinture plaque de plâtre		Ref échantillon ITGA : IT071804-34694 Description ITGA : Enduit plâtreux blanc en faible quantité en vrac / Peinture en faible quantité		
Enduit plâtreux blanc en faible quantité en vrac + peinture en faible quantité non séparable	META	1	23/04/2018	Amiante non détecté / -
Ref dossier client : 321LAV0002 CPLMT-01 - 10 RUE GEORGES CLEMENCEAU 77430 CHAMPAGNE SUR SEINE Ref échantillon client : 321LAV0002 CPLMTP006 / LOGEMENTS COLLECTIFS - - - / Séjour Plafond Enduit Peinture plaque de plâtre		Ref échantillon ITGA : IT071804-34695 Description ITGA : Enduit plâtreux blanc en vrac / Peinture		
Enduit plâtreux blanc en vrac + peinture non séparable	META	1	23/04/2018	Amiante non détecté / -

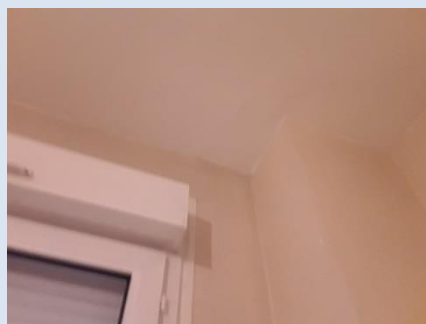
PRELEVEMENT : 321LAV0002 CPLMTP006			
NOM DU CLIENT	NUMERO DU DOSSIER	PIECE OU LOCAL	
OPH77	321LAV0002 CPLMT 18/04/2018	Séjour	
ELEMENT	DESCRIPTIF DU LABORATOIRE	DATE DE PRELEVEMENT	NOM DE L'OPERATEUR
Enduit / Peinture plaque de plâtre	Enduit plâtreux blanc en vrac + peinture non séparable	18/04/2018	BEDEL Gaetan
LOCALISATION		RESULTAT	
Plafond		Amiante non détecté

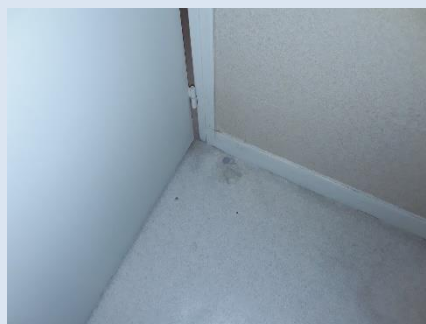
PRELEVEMENT : 321LAV0002 CPLMTP007			
NOM DU CLIENT	NUMERO DU DOSSIER	PIECE OU LOCAL	
OPH77	321LAV0002 CPLMT 18/04/2018	Séjour	
ELEMENT	DESCRIPTIF DU LABORATOIRE	DATE DE PRELEVEMENT	NOM DE L'OPERATEUR
Revêtement souple	Revêtement souple beige + colle polymère jaune avec poussières non séparable + ragréage gris	18/04/2018	BEDEL Gaetan
LOCALISATION		RESULTAT	
Sol		Amiante non détecté

Ref dossier client : 321LAV0002 CPLMT-01 - 10 RUE GEORGES CLEMENCEAU 77430 CHAMPAGNE SUR SEINE Ref échantillon client : 321LAV0002 CPLMTP007 / LOGEMENTS COLLECTIFS - - - / Séjour Sol Revêtement souple		Ref échantillon ITGA : IT071804-34697 Description ITGA : Revêtement souple beige / Colle polymère jaune avec poussières / Ragréage gris		
Revêtement souple beige + colle polymère jaune avec poussières non séparable + ragréage gris	META	1	23/04/2018	Amiante non détecté / -
Ref dossier client : 321LAV0002 CPLMT-01 - 10 RUE GEORGES CLEMENCEAU 77430 CHAMPAGNE SUR SEINE Ref échantillon client : 321LAV0002 CPLMTP008 / LOGEMENTS COLLECTIFS - - - / Chambre 1 Sol Revêtement souple		Ref échantillon ITGA : IT071804-34698 Description ITGA : Moquette rouge avec couche souple / Colle polymère jaune avec poussières		
Moquette rouge avec couche souple + colle polymère jaune avec poussières	META	1	23/04/2018	Amiante non détecté / -

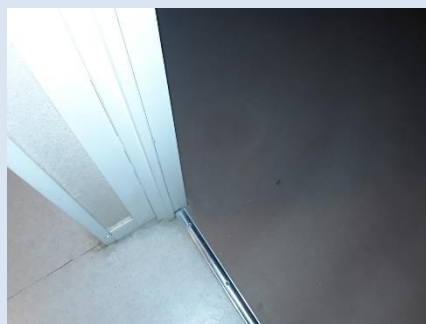
PRELEVEMENT : 321LAV0002 CPLMTP008			
NOM DU CLIENT	NUMERO DU DOSSIER	PIECE OU LOCAL	
OPH77	321LAV0002 CPLMT 18/04/2018	Chambre 1	
ELEMENT	DESCRIPTIF DU LABORATOIRE	DATE DE PRELEVEMENT	NOM DE L'OPERATEUR
Revêtement souple	Moquette rouge avec couche souple + colle polymère jaune avec poussières	18/04/2018	BEDEL Gaetan
LOCALISATION		RESULTAT	
Sol		Amiante non détecté

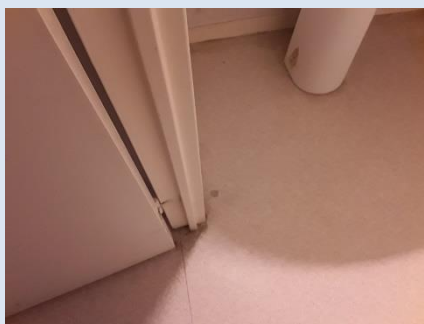
PRELEVEMENT : 321LAV0002 CPLMTP009			
NOM DU CLIENT	NUMERO DU DOSSIER		PIECE OU LOCAL
OPH77	321LAV0002 CPLMT 18/04/2018		Salle de bains et WC
ELEMENT	DESCRIPTIF DU LABORATOIRE	DATE DE PRELEVEMENT	NOM DE L'OPERATEUR
Revêtement souple	Revêtement souple beige + colle polymère jaune avec poussières non séparable + ragréage rose	18/04/2018	BEDEL Gaetan
LOCALISATION		RESULTAT	
Sol		Amiante non détecté
