**Rapport de mission de repérage des matériaux et produits contenant de l'amiante avant
réalisation de travaux**

14 RUE GEORGES CLEMENCEAU

LGT 48

77430 CHAMPAGNE SUR SEINE

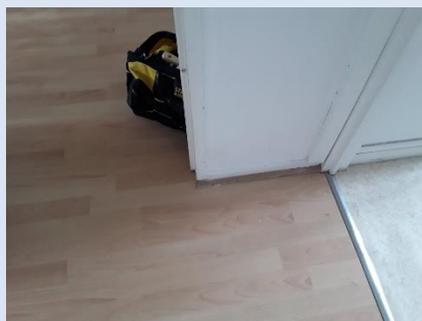
EMPLACEMENT

PRELEVEMENT : 321LAX0101P001			
NOM DU CLIENT	NUMERO DU DOSSIER		PIECE OU LOCAL
OPH77	321LAX0101 03/06/2019		Cuisine (Rez de chaussée)
ELEMENT	DESCRIPTIF DU LABORATOIRE	DATE DE PRELEVEMENT	NOM DE L'OPERATEUR
Enduit / Peinture	Enduit plâtreux blanc en vrac + peinture non séparable + papier non séparable	03/06/2019	IMBERT Yoann
LOCALISATION		RESULTAT	
Mur D		Amiante non détecté

Fraction analysée	Technique analytique (Méthode de préparation)	Nombre de préparations	Date d'analyse	Résultat / Variété d'amiante
Réf dossier client : 321LAX0101-01 - 14 RUE GEORGES CLEMENCEAU 77430 CHAMPAGNE SUR SEINE				Réf échantillon ITGA : IT071906-16480
Réf échantillon client : 321LAX0101P001 / LOGEMENTS COLLECTIFS - - - / Cuisine Mur D Enduit Peinture				Description ITGA : Enduit plâtreux blanc en vrac / Peinture / Papier

* Enduit plâtreux blanc en vrac + peinture non séparable + papier non séparable	META (1)	1	14/06/2019	Amiante non détecté / -
Réf dossier client : 321LAX0101-01 - 14 RUE GEORGES CLEMENCEAU 77430 CHAMPAGNE SUR SEINE				Réf échantillon ITGA : IT071906-16481
Réf échantillon client : 321LAX0101P002 / LOGEMENTS COLLECTIFS - - - / Cuisine Mur B Enduit Peinture béton				Description ITGA : Enduit plâtreux blanc en vrac / Peinture / Papier

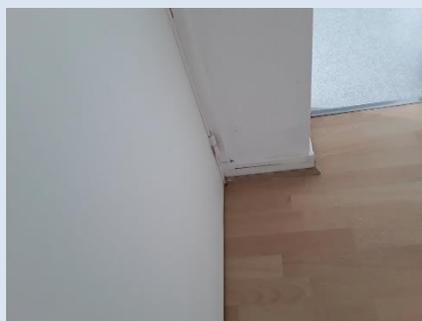
EMPLACEMENT

PRELEVEMENT : 321LAX0101P002			
NOM DU CLIENT	NUMERO DU DOSSIER		PIECE OU LOCAL
OPH77	321LAX0101 03/06/2019		Cuisine (Rez de chaussée)
ELEMENT	DESCRIPTIF DU LABORATOIRE	DATE DE PRELEVEMENT	NOM DE L'OPERATEUR
Enduit / Peinture béton	Enduit plâtreux blanc en vrac + peinture non séparable + papier non séparable	03/06/2019	IMBERT Yoann
LOCALISATION		RESULTAT	
Mur B		Amiante non détecté

* Enduit plâtreux blanc en vrac + peinture non séparable + papier non séparable	META (1)	1	14/06/2019	Amiante non détecté / -
