Rapport de mission de repérage des matériaux et produits contenant de l'amiante avant réalisation de travaux

14 RUE GEORGES CLEMENCEAU

77430 CHAMPAGNE SUR SEINE

RAPPORT N° :	321LAX0102	Laboratoire d'Analyses :	ITGA
Repérage réalisé le :	18/04/2018	Adresse laboratoire :	3 RUE ARMAND HERPIN LACROIX - CS 46537 35065 RENNES CEDEX
Accompagnateur :		Numéro d'accréditation :	1-5967
Par :	Gaetan BEDEL	Organisme d'assurance professionnelle :	AXA France
N° certificat :	CPDI3869	Adresse assurance :	313 Terrasses de l'Arche 92727 NANTERRE CEDEX
Date d'obtention :	22/04/2016	N° de contrat d'assurance :	10063271004
Organisme certificateur	I.CERT PARC EDONIA - BAT G - RUE DE LA TERRE VICTORIA - 35760 SAINT GREGOIRE	Date de validité :	31/12/2018

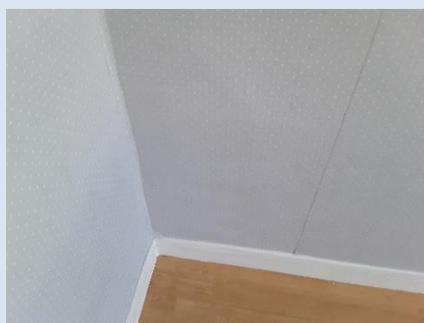
PRELEVEMENT : 321LAX0102P001			
NOM DU CLIENT	NUMERO DU DOSSIER		PIECE OU LOCAL
OPH77	321LAX0102 18/04/2018		Chambre 1
ELEMENT	DESCRIPTIF DU LABORATOIRE	DATE DE PRELEVEMENT	NOM DE L'OPERATEUR
Enduit / Peinture béton	Enduit plâtreux gris en vrac + matériau gris en faible quantité en vrac non séparable + papier non séparable + peinture en faible quantité non séparable	18/04/2018	BEDEL Gaetan
LOCALISATION		RESULTAT	
Mur A		Amiante non détecté

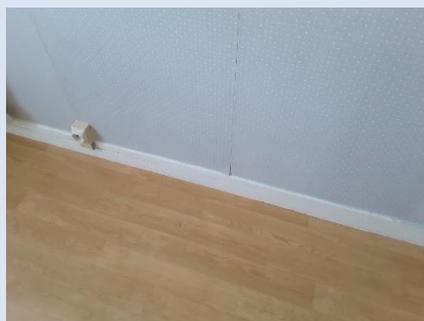
PRELEVEMENT : 321LAX0102P002			
NOM DU CLIENT	NUMERO DU DOSSIER		PIECE OU LOCAL
OPH77	321LAX0102 18/04/2018		Chambre 1
ELEMENT	DESCRIPTIF DU LABORATOIRE	DATE DE PRELEVEMENT	NOM DE L'OPERATEUR
Enduit / Peinture plaque de plâtre	Enduit plâtreux blanc en vrac + carton non séparable + peinture non séparable	18/04/2018	BEDEL Gaetan
LOCALISATION		RESULTAT	
Mur C		Amiante non détecté

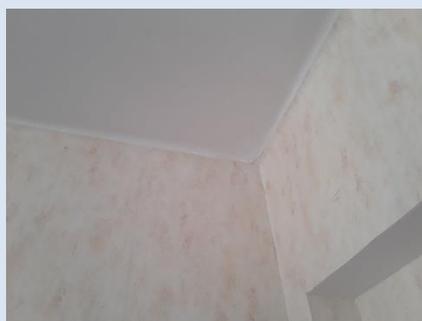
PRELEVEMENT : 321LAX0102P003

NOM DU CLIENT	NUMERO DU DOSSIER	PIECE OU LOCAL	
OPH77	321LAX0102 18/04/2018	Chambre 2	
ELEMENT	DESCRIPTIF DU LABORATOIRE	DATE DE PRELEVEMENT	NOM DE L'OPERATEUR
Enduit / Peinture béton	Enduit plâtreux blanc en vrac + peinture en faible quantité non séparable	18/04/2018	BEDEL Gaetan
LOCALISATION		RESULTAT	
Plafond		Amiante non détecté

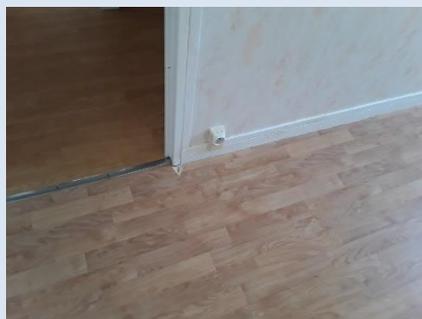
PRELEVEMENT : 321LAX0102P004

NOM DU CLIENT	NUMERO DU DOSSIER	PIECE OU LOCAL	
OPH77	321LAX0102 18/04/2018	Chambre 2	
ELEMENT	DESCRIPTIF DU LABORATOIRE	DATE DE PRELEVEMENT	NOM DE L'OPERATEUR
Revêtement souple	Revêtement souple marron + colle polymère jaune avec poussières + revêtement souple beige + colle polymère jaune non séparable + ragréage gris en faible quantité + peinture	18/04/2018	BEDEL Gaetan
LOCALISATION		RESULTAT	
Sol		Amiante non détecté

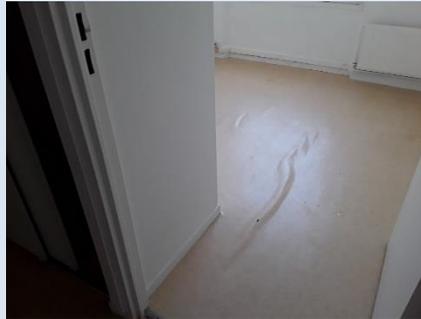
PRELEVEMENT : 321LAX0102P005			
NOM DU CLIENT	NUMERO DU DOSSIER	PIECE OU LOCAL	
OPH77	321LAX0102 18/04/2018	Cuisine	
ELEMENT	DESCRIPTIF DU LABORATOIRE	DATE DE PRELEVEMENT	NOM DE L'OPERATEUR
Revêtement souple	Revêtement souple orange + colle polymère jaune avec poussières + revêtement souple beige + colle polymère jaune non séparable + ragréage rose	18/04/2018	BEDEL Gaetan
LOCALISATION		RESULTAT	
Sol		Amiante non détecté	
EMPLACEMENT
