Rapport de mission de repérage des matériaux et produits contenant de l'amiante avant réalisation de travaux

Norme NF X 46-020 V .2017

14 RUE GEORGES CLEMENCEAU

77430 CHAMPAGNE SUR SEINE

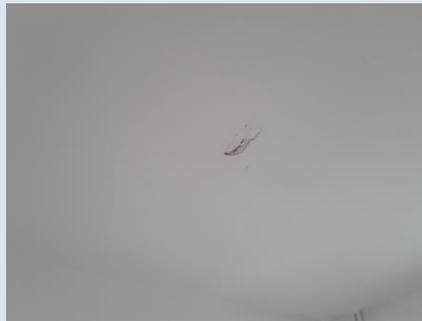
PRELEVEMENT : 321LAX0203P001			
NOM DU CLIENT	NUMERO DU DOSSIER		PIECE OU LOCAL
OPH77	321LAX0203 17/09/2019		Séjour / Salon (Rez de chaussée)
ELEMENT	DESCRIPTIF DU LABORATOIRE	DATE DE PRELEVEMENT	NOM DE L'OPERATEUR
Enduit / Peinture	Peinture non séparable + enduit plâtreux blanc en vrac	17/09/2019	RHENZOUR Abdessamad
LOCALISATION		RESULTAT	
Plafond		Amiante non détecté

* Peinture non séparable + enduit plâtreux blanc en vrac	META (1)	1	25/09/2019	Amiante non détecté / -
Réf dossier client : 321LAX0203-01 - 14 RUE GEORGES CLEMENCEAU 77430 CHAMPAGNE SUR SEINE Réf échantillon client : 321LAX0203P002 / LOGEMENTS COLLECTIFS - - - / Séjour Salon Mur B Enduit Peinture béton

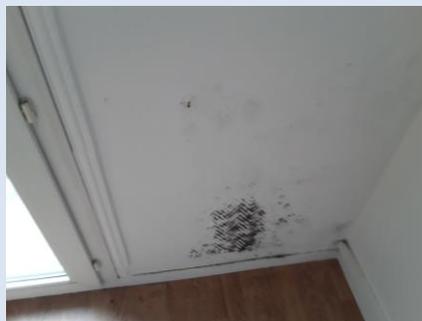
PRELEVEMENT : 321LAX0203P002			
NOM DU CLIENT	NUMERO DU DOSSIER		PIECE OU LOCAL
OPH77	321LAX0203 17/09/2019		Séjour / Salon (Rez de chaussée)
ELEMENT	DESCRIPTIF DU LABORATOIRE	DATE DE PRELEVEMENT	NOM DE L'OPERATEUR
Enduit / Peinture béton	Peinture non séparable + enduit plâtreux blanc en vrac	17/09/2019	RHENZOUR Abdessamad
LOCALISATION		RESULTAT	
Mur B		Amiante non détecté

* Peinture non séparable + enduit plâtreux blanc en vrac	META (1)	1	25/09/2019	Amiante non détecté / -
Réf dossier client : 321LAX0203-01 - 14 RUE GEORGES CLEMENCEAU 77430 CHAMPAGNE SUR SEINE Réf échantillon client : 321LAX0203P003 / LOGEMENTS COLLECTIFS - - - / Chambre 1 Mar C Enduit Peinture

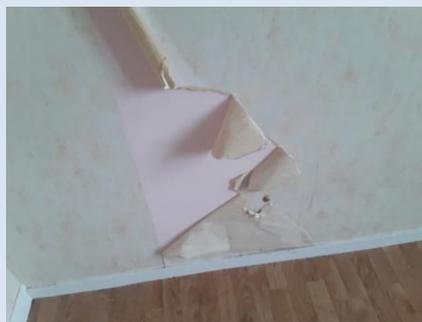
PRELEVEMENT : 321LAX0203P003			
NOM DU CLIENT	NUMERO DU DOSSIER		PIECE OU LOCAL
OPH77	321LAX0203 17/09/2019		Chambre 1 (Rez de chaussée)
ELEMENT	DESCRIPTIF DU LABORATOIRE	DATE DE PRELEVEMENT	NOM DE L'OPERATEUR
Enduit / Peinture béton	Peinture non séparable + enduit plâtreux blanc en vrac	17/09/2019	RHENZOUR Abdessamad
LOCALISATION		RESULTAT	
Mur C		Amiante non détecté

* Peinture non séparable + enduit plâtreux blanc en vrac	META (1)	1	25/09/2019	Amiante non détecté / -

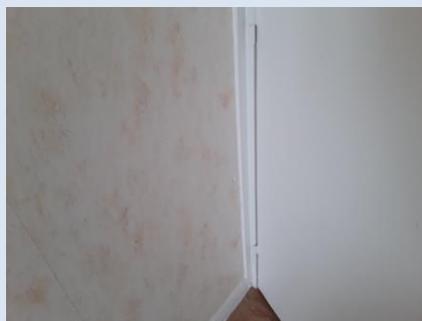
PRELEVEMENT : 321LAX0203P004			
NOM DU CLIENT	NUMERO DU DOSSIER		PIECE OU LOCAL
OPH77	321LAX0203 17/09/2019		Chambre 1 (Rez de chaussée)
ELEMENT	DESCRIPTIF DU LABORATOIRE	DATE DE PRELEVEMENT	NOM DE L'OPERATEUR
Enduit / Peinture plaque de plâtre	Papier peint non séparable + peinture non séparable + carton non séparable + enduit plâtreux blanc	17/09/2019	RHENZOUR Abdessamad
LOCALISATION		RESULTAT	
Mur E		Amiante non détecté

Fraction analysée	Technique analytique (Méthode de préparation)	Nombre de préparations	Date d'analyse	Résultat / Variété d'amiante
Réf dossier client : 321LAX0203-01 - 14 RUE GEORGES CLEMENCEAU 77430 CHAMPAGNE SUR SEINE		Réf échantillon ITGA : IT071909-42468		
Réf échantillon client : 321LAX0203P004 / LOGEMENTS COLLECTIFS - - - / Chambre 1 Mur E Enduit Peinture plaque de plâtre		Description ITGA : Papier peint / Peinture / Carton / Enduit plâtreux blanc		
* Papier peint non séparable + peinture non séparable + carton non séparable + enduit plâtreux blanc	META (1)	1	25/09/2019	Amiante non détecté / -
