Rapport de mission de repérage des matériaux et produits contenant de l'amiante avant réalisation de travaux

10 RUE CLEMENCEAU

77430 CHAMPAGNE SUR SEINE

RAPPORT N° :	PCI_10_CLEMENCEAU	Laboratoire d'Analyses :	ITGA
Repérage réalisé le :	27/09/2018	Adresse laboratoire :	3 RUE ARMAND HERPIN LACROIX - CS 46537 35065 RENNES CEDEX
Accompagnateur :		Numéro d'accréditation :	1-5967
Par :	Gaetan BEDEL	Organisme d'assurance professionnelle :	AXA France
N° certificat :	CPDI3869	Adresse assurance :	313 Terrasses de l'Arche 92727 NANTERRE CEDEX
Date d'obtention :	22/04/2016	N° de contrat d'assurance :	10063271004
Organisme certificateur	I.CERT PARC EDONIA - BAT G - RUE DE LA TERRE VICTORIA - 35760 SAINT GREGOIRE	Date de validité :	31/12/2018

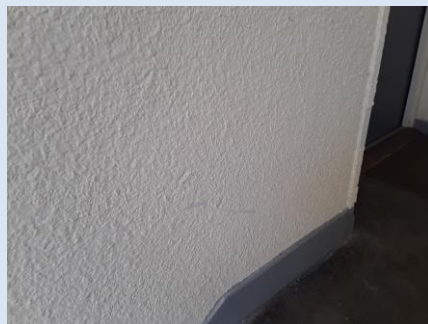
PRELEVEMENT : PCI_10_CLEMENCEAUP001			
NOM DU CLIENT	NUMERO DU DOSSIER		PIECE OU LOCAL
OPH77	PCI_10_CLEMENCEAU 27/09/2018		Palier 4
ELEMENT	DESCRIPTIF DU LABORATOIRE	DATE DE PRELEVEMENT	NOM DE L'OPERATEUR
Enduit / Peinture béton	Enduit plâtreux blanc en vrac non séparable + papier non séparable + peinture non séparable	27/09/2018	BEDEL Gaetan
LOCALISATION		RESULTAT	
Mur A		Amiante non détecté

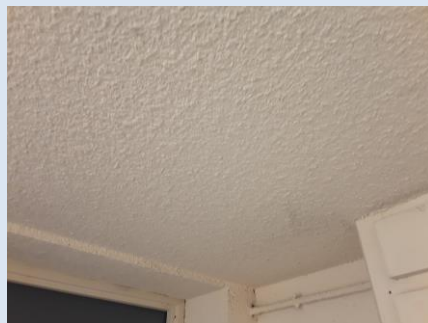
PRELEVEMENT : PCI_10_CLEMENCEAUP002			
NOM DU CLIENT	NUMERO DU DOSSIER		PIECE OU LOCAL
OPH77	PCI_10_CLEMENCEAU 27/09/2018		Palier 4
ELEMENT	DESCRIPTIF DU LABORATOIRE	DATE DE PRELEVEMENT	NOM DE L'OPERATEUR
Enduit / Peinture béton	Enduit plâtreux blanc en vrac non séparable + papier non séparable + peinture non séparable	27/09/2018	BEDEL Gaetan
LOCALISATION		RESULTAT	
Plafond		Amiante non détecté

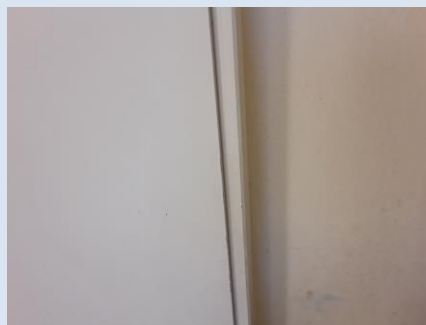
PRELEVEMENT : PCI_10_CLEMENCEAUP003			
NOM DU CLIENT	NUMERO DU DOSSIER		PIECE OU LOCAL
OPH77	PCI_10_CLEMENCEAU 27/09/2018		Gaine technique 5
ELEMENT	DESCRIPTIF DU LABORATOIRE	DATE DE PRELEVEMENT	NOM DE L'OPERATEUR
Peinture	Bois en faible quantité non séparable + peinture en vrac non séparable	27/09/2018	BEDEL Gaetan
LOCALISATION		RESULTAT	
Porte		Amiante non détecté

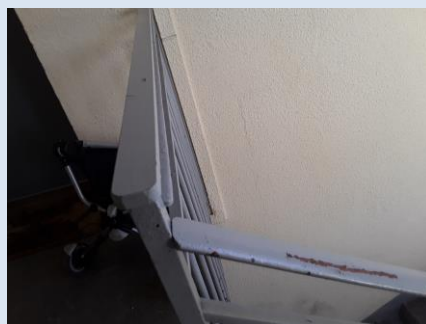
PRELEVEMENT : PCI_10_CLEMENCEAUP004			
NOM DU CLIENT	NUMERO DU DOSSIER		PIECE OU LOCAL
OPH77	PCI_10_CLEMENCEAU 27/09/2018		Palier 4
ELEMENT	DESCRIPTIF DU LABORATOIRE	DATE DE PRELEVEMENT	NOM DE L'OPERATEUR
Peinture	Peintures multiples en vrac	27/09/2018	BEDEL Gaetan
LOCALISATION		RESULTAT	
Rambarde		Amiante non détecté

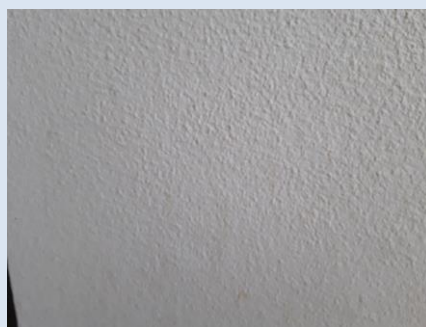
PRELEVEMENT : PCI_10_CLEMENCEAUP005			
NOM DU CLIENT	NUMERO DU DOSSIER		PIECE OU LOCAL
OPH77	PCI_10_CLEMENCEAU 27/09/2018		Gaine technique 3
ELEMENT	DESCRIPTIF DU LABORATOIRE	DATE DE PRELEVEMENT	NOM DE L'OPERATEUR
Enduit / Peinture béton	Enduit plâtreux blanc en vrac non séparable + papier non séparable + peinture non séparable	27/09/2018	BEDEL Gaetan
LOCALISATION		RESULTAT	
Mur G		Amiante non détecté

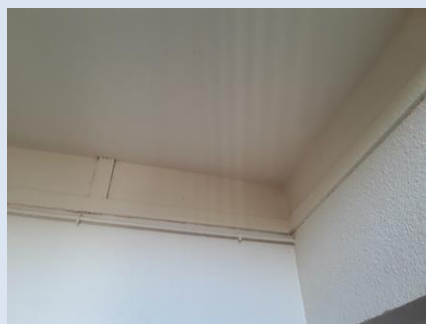
PRELEVEMENT : PCI_10_CLEMENCEAUP006			
NOM DU CLIENT	NUMERO DU DOSSIER		PIECE OU LOCAL
OPH77	PCI_10_CLEMENCEAU 27/09/2018		Palier 2
ELEMENT	DESCRIPTIF DU LABORATOIRE	DATE DE PRELEVEMENT	NOM DE L'OPERATEUR
Enduit / Peinture béton	Enduit gris en faible quantité en vrac non séparable + papier non séparable + peinture non séparable	27/09/2018	BEDEL Gaetan
LOCALISATION		RESULTAT	
Plafond		Amiante non détecté

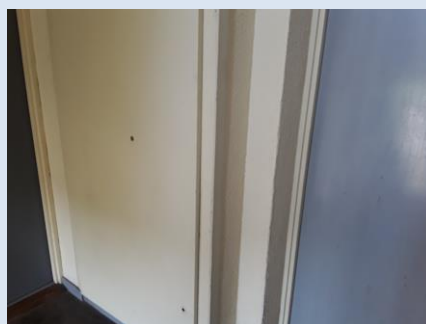
PRELEVEMENT : PCI_10_CLEMENCEAUP007			
NOM DU CLIENT	NUMERO DU DOSSIER		PIECE OU LOCAL
OPH77	PCI_10_CLEMENCEAU 27/09/2018		Gaine technique 3
ELEMENT	DESCRIPTIF DU LABORATOIRE	DATE DE PRELEVEMENT	NOM DE L'OPERATEUR
Peinture	Bois en faible quantité non séparable + peinture non séparable	27/09/2018	BEDEL Gaetan
LOCALISATION		RESULTAT	
Porte		Amiante non détecté

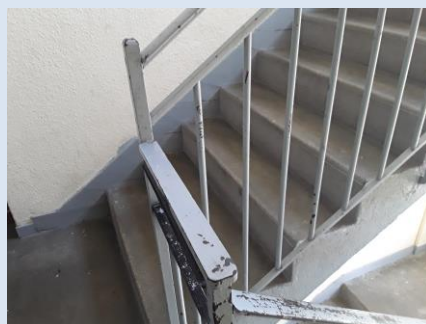
Hall		Peinture	Peintures multiples en vrac	PCI_10_CLEMENCEAUP 012	Rambarde	BON ETAT	Amiante non détecté	RESULTAT ANALYSE
Palier 2		Peinture	Peintures multiples en vrac	PCI_10_CLEMENCEAUP 008	Rambarde	DEGRADATION PARTIELLE	Amiante non détecté	RESULTAT ANALYSE

PRELEVEMENT : PCI_10_CLEMENCEAUP008			
NOM DU CLIENT	NUMERO DU DOSSIER		PIECE OU LOCAL
OPH77	PCI_10_CLEMENCEAU 27/09/2018		Palier 2
ELEMENT	DESCRIPTIF DU LABORATOIRE	DATE DE PRELEVEMENT	NOM DE L'OPERATEUR
Peinture	Peintures multiples en vrac	27/09/2018	BEDEL Gaetan
LOCALISATION		RESULTAT	
Rambarde		Amiante non détecté

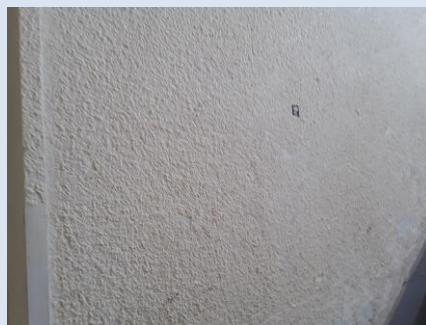
PRELEVEMENT : PCI_10_CLEMENCEAUP009			
NOM DU CLIENT	NUMERO DU DOSSIER	PIECE OU LOCAL	
OPH77	PCI_10_CLEMENCEAU 27/09/2018	Hall	
ELEMENT	DESCRIPTIF DU LABORATOIRE	DATE DE PRELEVEMENT	NOM DE L'OPERATEUR
Enduit / Peinture béton	Enduit plâtreux blanc en vrac non séparable + papier non séparable + peinture non séparable	27/09/2018	BEDEL Gaetan
LOCALISATION		RESULTAT	
Mur A		Amiante non détecté

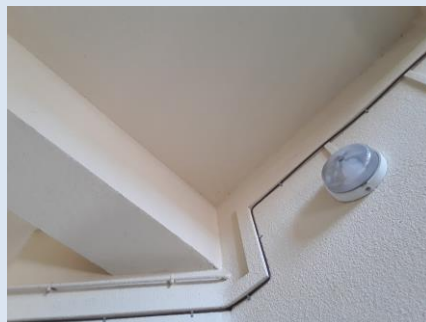
PRELEVEMENT : PCI_10_CLEMENCEAUP010			
NOM DU CLIENT	NUMERO DU DOSSIER	PIECE OU LOCAL	
OPH77	PCI_10_CLEMENCEAU 27/09/2018	Hall	
ELEMENT	DESCRIPTIF DU LABORATOIRE	DATE DE PRELEVEMENT	NOM DE L'OPERATEUR
Enduit / Peinture béton	Enduit gris en faible quantité en vrac non séparable + papier non séparable + peinture non séparable	27/09/2018	BEDEL Gaetan
LOCALISATION		RESULTAT	
Plafond		Amiante non détecté

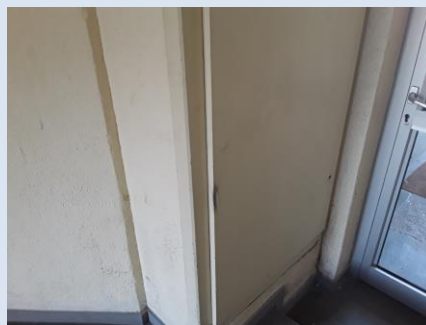
PRELEVEMENT : PCI_10_CLEMENCEAUP011			
NOM DU CLIENT	NUMERO DU DOSSIER	PIECE OU LOCAL	
OPH77	PCI_10_CLEMENCEAU 27/09/2018	Gaine technique 1	
ELEMENT	DESCRIPTIF DU LABORATOIRE	DATE DE PRELEVEMENT	NOM DE L'OPERATEUR
Peinture	Bois en faible quantité non séparable + peinture non séparable	27/09/2018	BEDEL Gaetan
LOCALISATION		RESULTAT	
Porte		Amiante non détecté

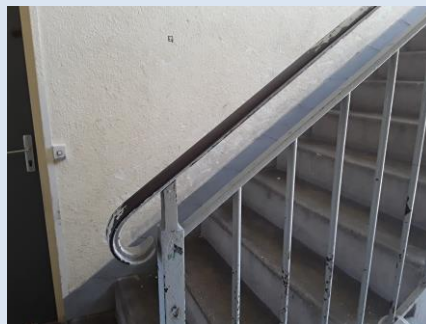
PRELEVEMENT : PCI_10_CLEMENCEAUP012			
NOM DU CLIENT	NUMERO DU DOSSIER	PIECE OU LOCAL	
OPH77	PCI_10_CLEMENCEAU 27/09/2018	Hall	
ELEMENT	DESCRIPTIF DU LABORATOIRE	DATE DE PRELEVEMENT	NOM DE L'OPERATEUR
Peinture	Peintures multiples en vrac	27/09/2018	BEDEL Gaetan
LOCALISATION		RESULTAT	
Rambarde		Amiante non détecté
