Rapport de mission de repérage des matériaux et produits contenant de l'amiante avant réalisation de travaux

14 RUE CLEMENCEAU

77430 CHAMPAGNE SUR SEINE

RAPPORT N° :	PCI_14_CLEMENCEAU	Laboratoire d'Analyses :	ITGA
Repérage réalisé le :	27/09/2018	Adresse laboratoire :	3 RUE ARMAND HERPIN LACROIX - CS 46537 35065 RENNES CEDEX
Accompagnateur :		Numéro d'accréditation :	1-5967
Par :	Gaetan BEDEL	Organisme d'assurance professionnelle :	AXA France
N° certificat :	CPDI3869	Adresse assurance :	313 Terrasses de l'Arche 92727 NANTERRE CEDEX
Date d'obtention :	22/04/2016	N° de contrat d'assurance :	10063271004
Organisme certificateur	I.CERT PARC EDONIA - BAT G - RUE DE LA TERRE VICTORIA - 35760 SAINT GREGOIRE	Date de validité :	31/12/2018

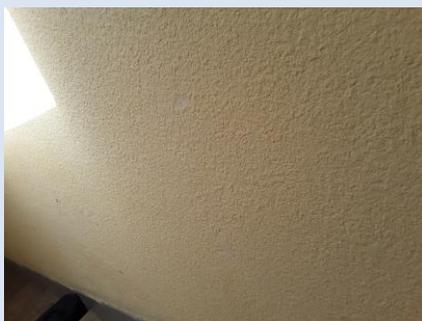
PRELEVEMENT : PCI_14_CLEMENCEAUP001			
NOM DU CLIENT	NUMERO DU DOSSIER		PIECE OU LOCAL
OPH77	PCI_14_CLEMENCEAU 27/09/2018		Palier 4
ELEMENT	DESCRIPTIF DU LABORATOIRE	DATE DE PRELEVEMENT	NOM DE L'OPERATEUR
Enduit / Peinture béton	Enduit beige en vrac avec fibres + matériau plâtreux blanc non séparable	27/09/2018	BEDEL Gaetan
LOCALISATION		RESULTAT	
Mur E		Amiante non détecté

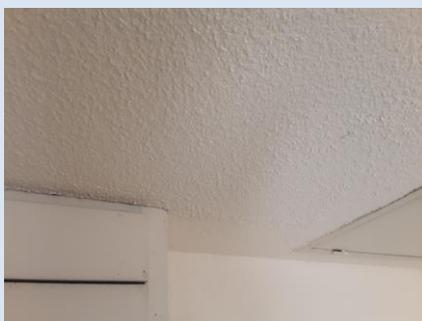
PRELEVEMENT : PCI_14_CLEMENCEAUP002			
NOM DU CLIENT	NUMERO DU DOSSIER		PIECE OU LOCAL
OPH77	PCI_14_CLEMENCEAU 27/09/2018		Palier 4
ELEMENT	DESCRIPTIF DU LABORATOIRE	DATE DE PRELEVEMENT	NOM DE L'OPERATEUR
Enduit / Peinture béton	Enduit beige en vrac avec fibres + matériau gris en faible quantité non séparable	27/09/2018	BEDEL Gaetan
LOCALISATION		RESULTAT	
Plafond		Amiante non détecté

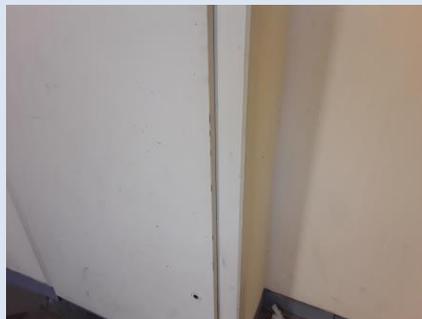
PRELEVEMENT : PCI_14_CLEMENCEAUP003			
NOM DU CLIENT	NUMERO DU DOSSIER	PIECE OU LOCAL	
OPH77	PCI_14_CLEMENCEAU 27/09/2018	Gaine technique 5	
ELEMENT	DESCRIPTIF DU LABORATOIRE	DATE DE PRELEVEMENT	NOM DE L'OPERATEUR
Peinture	Peinture en vrac + bois en vrac non séparable	27/09/2018	BEDEL Gaetan
LOCALISATION		RESULTAT	
Porte		Amiante non détecté

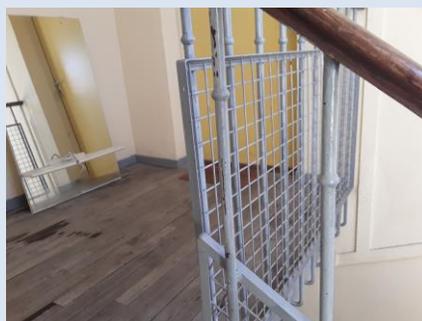
PRELEVEMENT : PCI_14_CLEMENCEAUP004			
NOM DU CLIENT	NUMERO DU DOSSIER	PIECE OU LOCAL	
OPH77	PCI_14_CLEMENCEAU 27/09/2018	Palier 4	
ELEMENT	DESCRIPTIF DU LABORATOIRE	DATE DE PRELEVEMENT	NOM DE L'OPERATEUR
Peinture	Peintures multiples en vrac	27/09/2018	BEDEL Gaetan
LOCALISATION		RESULTAT	
Rambarde		Amiante non détecté

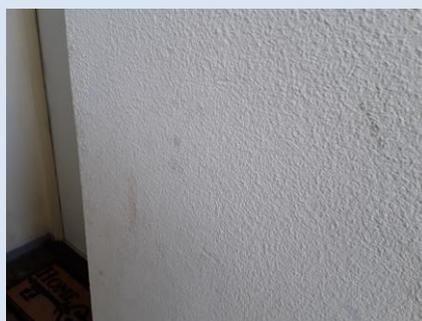
PRELEVEMENT : PCI_14_CLEMENCEAUP005			
NOM DU CLIENT	NUMERO DU DOSSIER		PIECE OU LOCAL
OPH77	PCI_14_CLEMENCEAU 27/09/2018		Palier 2
ELEMENT	DESCRIPTIF DU LABORATOIRE	DATE DE PRELEVEMENT	NOM DE L'OPERATEUR
Enduit / Peinture béton	Enduit beige en vrac avec fibres + matériau plâtreux blanc en faible quantité non séparable	27/09/2018	BEDEL Gaetan
LOCALISATION		RESULTAT	
Mur E		Amiante non détecté

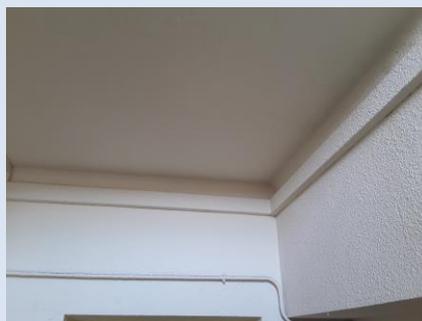
PRELEVEMENT : PCI_14_CLEMENCEAUP006			
NOM DU CLIENT	NUMERO DU DOSSIER		PIECE OU LOCAL
OPH77	PCI_14_CLEMENCEAU 27/09/2018		Palier 2
ELEMENT	DESCRIPTIF DU LABORATOIRE	DATE DE PRELEVEMENT	NOM DE L'OPERATEUR
Enduit / Peinture béton	Enduit beige en vrac avec fibres + matériau gris en faible quantité non séparable	27/09/2018	BEDEL Gaetan
LOCALISATION		RESULTAT	
Plafond		Amiante non détecté

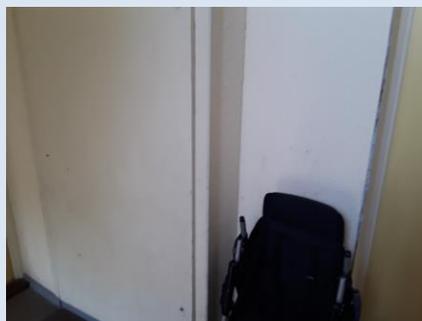
PRELEVEMENT : PCI_14_CLEMENCEAUP007			
NOM DU CLIENT	NUMERO DU DOSSIER		PIECE OU LOCAL
OPH77	PCI_14_CLEMENCEAU 27/09/2018		Gaine technique 3
ELEMENT	DESCRIPTIF DU LABORATOIRE	DATE DE PRELEVEMENT	NOM DE L'OPERATEUR
Peinture	Peinture en vrac + bois en vrac non séparable	27/09/2018	BEDEL Gaetan
LOCALISATION		RESULTAT	
Porte		Amiante non détecté

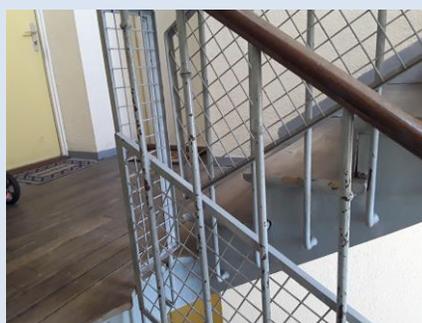
PRELEVEMENT : PCI_14_CLEMENCEAUP008			
NOM DU CLIENT	NUMERO DU DOSSIER		PIECE OU LOCAL
OPH77	PCI_14_CLEMENCEAU 27/09/2018		Palier 2
ELEMENT	DESCRIPTIF DU LABORATOIRE	DATE DE PRELEVEMENT	NOM DE L'OPERATEUR
Peinture	Peintures multiples en vrac	27/09/2018	BEDEL Gaetan
LOCALISATION		RESULTAT	
Rambarde		Amiante non détecté

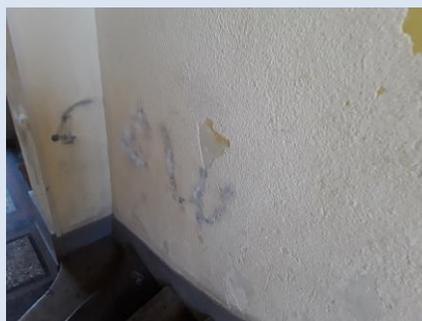
PRELEVEMENT : PCI_14_CLEMENCEAUP009

NOM DU CLIENT	NUMERO DU DOSSIER	PIECE OU LOCAL	
OPH77	PCI_14_CLEMENCEAU 27/09/2018	Hall	
ELEMENT	DESCRIPTIF DU LABORATOIRE	DATE DE PRELEVEMENT	NOM DE L'OPERATEUR
Enduit / Peinture béton	Enduit beige en vrac avec fibres + peintures multiples en faible quantité non séparable + matériau plâtreux blanc non séparable	27/09/2018	BEDEL Gaetan
LOCALISATION		RESULTAT	
Mur A		Amiante non détecté

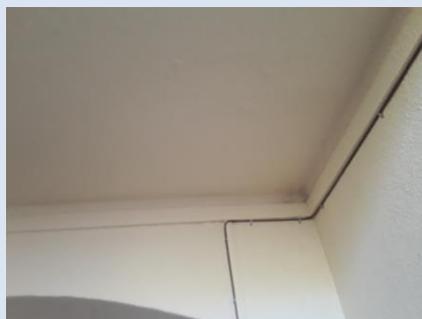
PRELEVEMENT : PCI_14_CLEMENCEAUP010

NOM DU CLIENT	NUMERO DU DOSSIER	PIECE OU LOCAL	
OPH77	PCI_14_CLEMENCEAU 27/09/2018	Hall	
ELEMENT	DESCRIPTIF DU LABORATOIRE	DATE DE PRELEVEMENT	NOM DE L'OPERATEUR
Enduit / Peinture béton	Enduit beige en vrac avec fibres + matériau gris en faible quantité non séparable	27/09/2018	BEDEL Gaetan
LOCALISATION		RESULTAT	
Plafond		Amiante non détecté

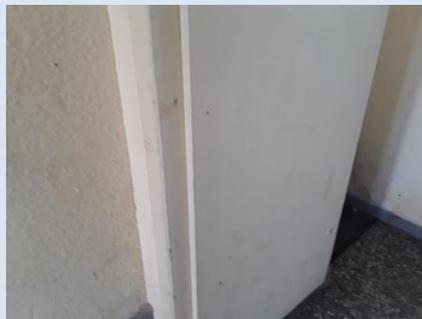
PRELEVEMENT : PCI_14_CLEMENCEAUP011			
NOM DU CLIENT	NUMERO DU DOSSIER	PIECE OU LOCAL	
OPH77	PCI_14_CLEMENCEAU 27/09/2018	Gaine technique 1	
ELEMENT	DESCRIPTIF DU LABORATOIRE	DATE DE PRELEVEMENT	NOM DE L'OPERATEUR
Peinture	Peinture en vrac + bois en vrac non séparable	27/09/2018	BEDEL Gaetan
LOCALISATION		RESULTAT	
Porte		Amiante non détecté

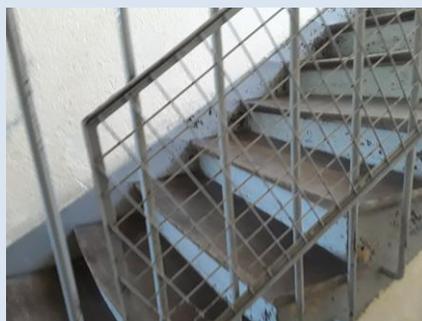
PRELEVEMENT : PCI_14_CLEMENCEAUP012			
NOM DU CLIENT	NUMERO DU DOSSIER	PIECE OU LOCAL	
OPH77	PCI_14_CLEMENCEAU 27/09/2018	Hall	
ELEMENT	DESCRIPTIF DU LABORATOIRE	DATE DE PRELEVEMENT	NOM DE L'OPERATEUR
Peinture	Peintures multiples en vrac	27/09/2018	BEDEL Gaetan
LOCALISATION		RESULTAT	
Rambarde		Amiante non détecté
