Rapport de mission de repérage des matériaux et produits contenant de l'amiante avant réalisation de travaux

4 RUE CLEMENCEAU

77430 CHAMPAGNE SUR SEINE

| RAPPORT N° : | PCI_4_CLEMENCEAU | Laboratoire d'Analyses : | ITGA |

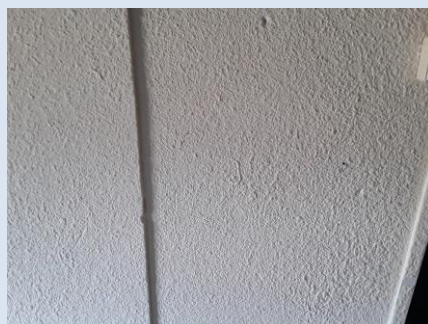
| PRELEVEMENT : PCI_4_CLEMENCEAUP001 | | | |

| PRELEVEMENT : PCI_4_CLEMENCEAUP001 | | | |
|---|---|---|---|
| OPH77 | PCI_4_CLEMENCEAU 27/09/2018 | | Gaine technique 3 |
| Enduit / Peinture béton | Enduit plâtreux blanc en vrac non séparable + papier non séparable + peinture non séparable | 27/09/2018 | BEDEL Gaetan |
| Mur A | | Amiante non détecté | |

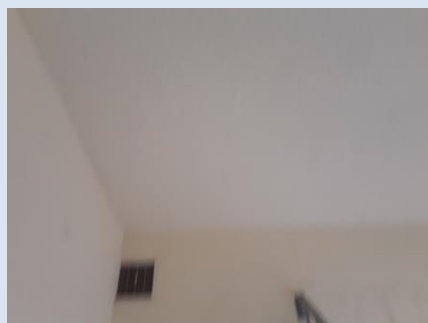
| PRELEVEMENT : PCI_4_CLEMENCEAUP002 | | | |

| PRELEVEMENT : PCI_4_CLEMENCEAUP002 | | | |
|---|---|---|---|
| OPH77 | PCI_4_CLEMENCEAU 27/09/2018 | | Palier 3 |
| Enduit / Peinture béton | Enduit plâtreux blanc en vrac non séparable + papier non séparable + peinture non séparable | 27/09/2018 | BEDEL Gaetan |
| Plafond | | Amiante non détecté | |

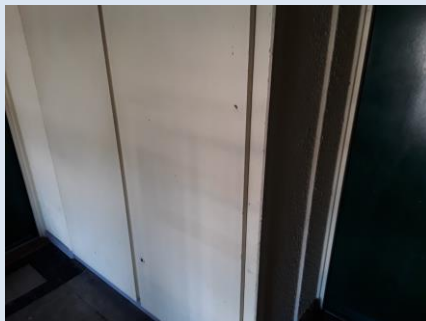
| PRELEVEMENT : PCI_4_CLEMENCEAUP003 | | | |

| PRELEVEMENT : PCI_4_CLEMENCEAUP003 | | | |
|---|---|---|---|
| OPH77 | PCI_4_CLEMENCEAU 27/09/2018 | | Gaine technique 4 |
| Peinture | Bois non séparable + peinture non séparable | 27/09/2018 | BEDEL Gaetan |
| Portes | | Amiante non détecté | |

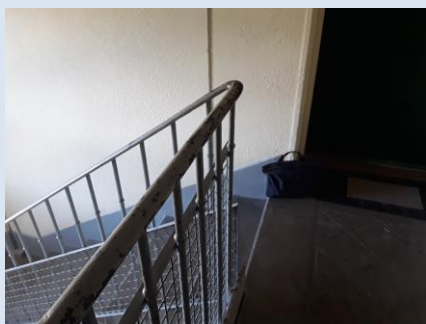
| PRELEVEMENT : PCI_4_CLEMENCEAUP004 | | | |

| PIECE | ETAGE | ELEMENTS | DESCRIPTIF LABORATOIRE | Echantillon | REPERAGE | ETAT | RESULTAT | METHODE |
|---|---|---|---|---|---|---|---|---|
| Palier 3 | | Peinture | Peintures multiples en vrac | PCI_4_CLEMENCEAU004 | Rambarde | DEGRADATION PARTIELLE | Amiante non détecté | RESULTAT ANALYSE |

| PRELEVEMENT : PCI_4_CLEMENCEAUP004 | | | |
|---|---|---|---|
| OPH77 | PCI_4_CLEMENCEAU 27/09/2018 | | Palier 3 |
| Peinture | Peintures multiples en vrac | 27/09/2018 | BEDEL Gaetan |
| Rambarde | | Amiante non détecté | |

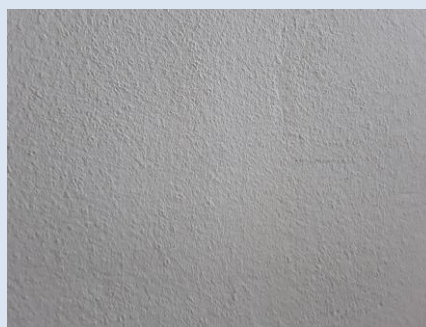
| PRELEVEMENT : PCI_4_CLEMENCEAUP005 | | | |

| PRELEVEMENT : PCI_4_CLEMENCEAUP005 | | | |
|---|---|---|---|
| OPH77 | PCI_4_CLEMENCEAU 27/09/2018 | | Palier 2 |
| Enduit / Peinture béton | Enduit plâtreux blanc en vrac non séparable + papier non séparable + peinture non séparable | 27/09/2018 | BEDEL Gaetan |
| Mur G | | Amiante non détecté | |

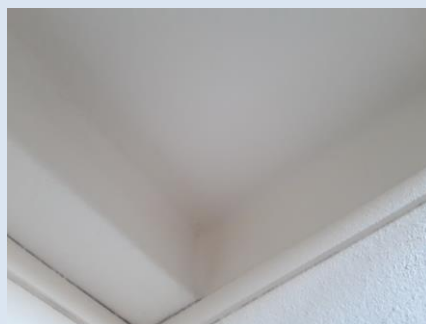
| PRELEVEMENT : PCI_4_CLEMENCEAUP006 | | | |

| PRELEVEMENT : PCI_4_CLEMENCEAUP006 | | | |
|---|---|---|---|
| OPH77 | PCI_4_CLEMENCEAU 27/09/2018 | | Palier 2 |
| Enduit / Peinture béton | Enduit plâtreux blanc en vrac non séparable + papier non séparable + peinture non séparable | 27/09/2018 | BEDEL Gaetan |
| Plafond | | Amiante non détecté | |

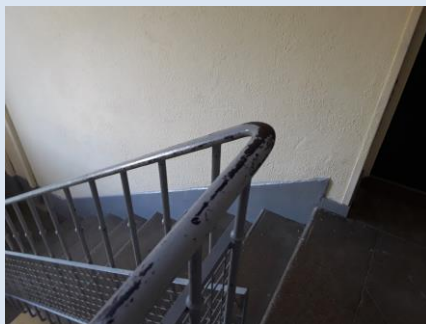
| PRELEVEMENT : PCI_4_CLEMENCEAUP008 | | | |

| PIECE | ETAGE | ELEMENTS | DESCRIPTIF LABORATOIRE | Echantillon | REPERAGE | ETAT | RESULTAT | METHODE |
|---|---|---|---|---|---|---|---|---|
| Palier 2 | | Peinture | Peintures multiples en vrac | PCI_4_CLEMENCEAU08 | Rambarde | DEGRADATION PARTIELLE | Amiante non détecté | RESULTAT ANALYSE |

| PRELEVEMENT : PCI_4_CLEMENCEAUP008 | | | |
|---|---|---|---|
| OPH77 | PCI_4_CLEMENCEAU 27/09/2018 | | Palier 2 |
| Peinture | Peintures multiples en vrac | 27/09/2018 | BEDEL Gaetan |
| Rambarde | | Amiante non détecté | |

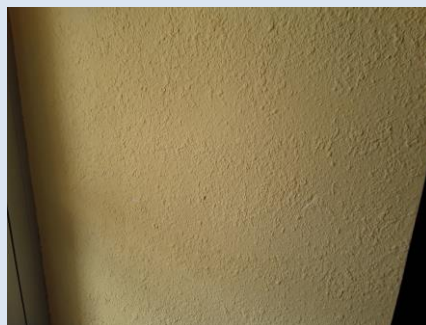
| PRELEVEMENT : PCI_4_CLEMENCEAUP009 | | | |

| PRELEVEMENT : PCI_4_CLEMENCEAUP009 | | | |
|---|---|---|---|
| OPH77 | PCI_4_CLEMENCEAU 27/09/2018 | Hall | |
| Mur A | | Amiante non détecté | |

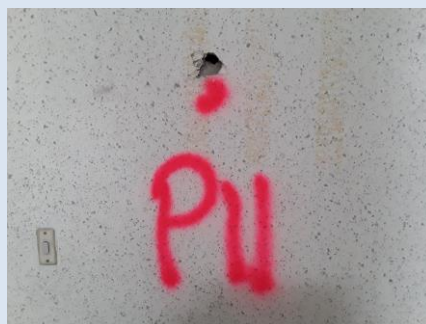
| PRELEVEMENT : PCI_4_CLEMENCEAUP010 | | | |

| PRELEVEMENT : PCI_4_CLEMENCEAUP010 | | | |
|---|---|---|---|
| Plafond | | Amiante non détecté | |

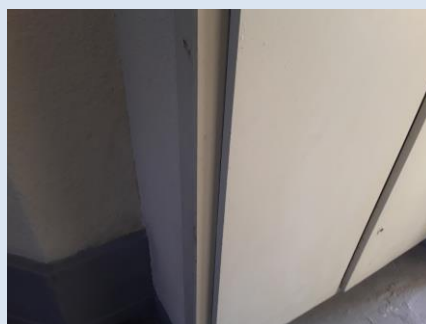
| PRELEVEMENT : PCI_4_CLEMENCEAUP011 | | | |

| PRELEVEMENT : PCI_4_CLEMENCEAUP011 | | | |
|---|---|---|---|
| Porte | | Amiante non détecté | |

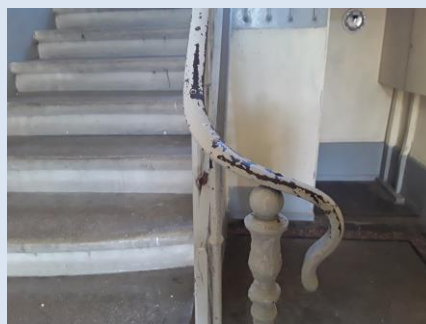
| PRELEVEMENT : PCI_4_CLEMENCEAUP012 | | | |

| PRELEVEMENT : PCI_4_CLEMENCEAUP012 | | | |
|---|---|---|---|
| Rambarde | | Amiante non détecté | |
