Rapport de mission de repérage des matériaux et produits contenant de l'amiante avant réalisation de travaux

6 RUE CLEMENCEAU

77430 CHAMPAGNE SUR SEINE

RAPPORT N° :	PCI_6_CLEMENCEAU	Laboratoire d'Analyses :	ITGA
Repérage réalisé le :	27/09/2018	Adresse laboratoire :	3 RUE ARMAND HERPIN LACROIX - CS 46537 35065 RENNES CEDEX
Accompagnateur :		Numéro d'accréditation :	1-5967
Par :	Gaetan BEDEL	Organisme d'assurance professionnelle :	AXA France
N° certificat :	CPDI3869	Adresse assurance :	313 Terrasses de l'Arche 92727 NANTERRE CEDEX
Date d'obtention :	22/04/2016	N° de contrat d'assurance :	10063271004
Organisme certificateur	I.CERT PARC EDONIA - BAT G - RUE DE LA TERRE VICTORIA - 35760 SAINT GREGOIRE	Date de validité :	31/12/2018

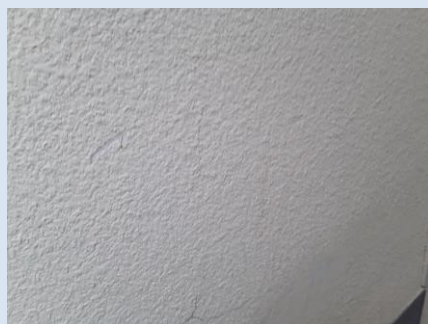
PRELEVEMENT : PCI_6_CLEMENCEAUP001			
NOM DU CLIENT	NUMERO DU DOSSIER		PIECE OU LOCAL
OPH77	PCI_6_CLEMENCEAU 27/09/2018		Gaine technique 5
ELEMENT	DESCRIPTIF DU LABORATOIRE	DATE DE PRELEVEMENT	NOM DE L'OPERATEUR
Enduit / Peinture béton	Enduit beige en vrac avec fibres + matériau plâtreux blanc en vrac non séparable	27/09/2018	BEDEL Gaetan
LOCALISATION		RESULTAT	
Mur A		Amiante non détecté

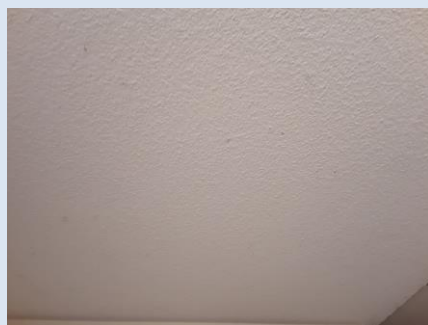
PRELEVEMENT : PCI_6_CLEMENCEAUP002			
NOM DU CLIENT	NUMERO DU DOSSIER		PIECE OU LOCAL
OPH77	PCI_6_CLEMENCEAU 27/09/2018		Palier 4
ELEMENT	DESCRIPTIF DU LABORATOIRE	DATE DE PRELEVEMENT	NOM DE L'OPERATEUR
Enduit / Peinture béton	Enduit beige en vrac avec fibres + matériau gris en vrac non séparable + matériau plâtreux blanc en faible quantité non séparable	27/09/2018	BEDEL Gaetan
LOCALISATION		RESULTAT	
Plafond		Amiante non détecté

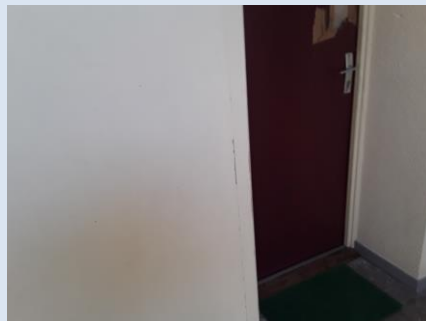
PRELEVEMENT : PCI_6_CLEMENCEAUP003			
NOM DU CLIENT	NUMERO DU DOSSIER		PIECE OU LOCAL
OPH77	PCI_6_CLEMENCEAU 27/09/2018		Gaine technique 5
ELEMENT	DESCRIPTIF DU LABORATOIRE	DATE DE PRELEVEMENT	NOM DE L'OPERATEUR
Peinture	Peinture en vrac + bois non séparable	27/09/2018	BEDEL Gaetan
LOCALISATION		RESULTAT	
Porte		Amiante non détecté

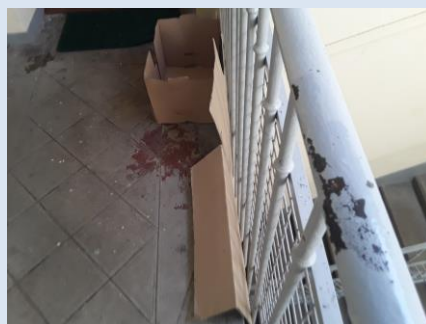
PRELEVEMENT : PCI_6_CLEMENCEAUP004			
NOM DU CLIENT	NUMERO DU DOSSIER		PIECE OU LOCAL
OPH77	PCI_6_CLEMENCEAU 27/09/2018		Palier 4
ELEMENT	DESCRIPTIF DU LABORATOIRE	DATE DE PRELEVEMENT	NOM DE L'OPERATEUR
Peinture	Peintures multiples en vrac	27/09/2018	BEDEL Gaetan
LOCALISATION		RESULTAT	
Rambarde		Amiante non détecté

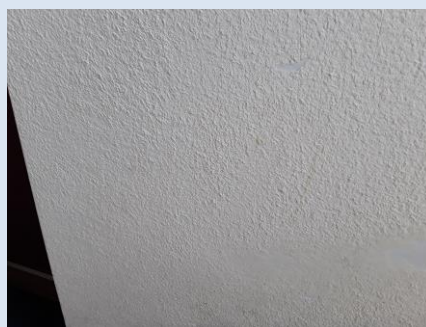
PRELEVEMENT : PCI_6_CLEMENCEAUP005			
NOM DU CLIENT	NUMERO DU DOSSIER	PIECE OU LOCAL	
OPH77	PCI_6_CLEMENCEAU 27/09/2018	Gaine technique 3	
ELEMENT	DESCRIPTIF DU LABORATOIRE	DATE DE PRELEVEMENT	NOM DE L'OPERATEUR
Enduit / Peinture béton	Enduit beige en vrac avec fibres + matériau plâtreux blanc en vrac non séparable	27/09/2018	BEDEL Gaetan
LOCALISATION		RESULTAT	
Mur G		Amiante non détecté

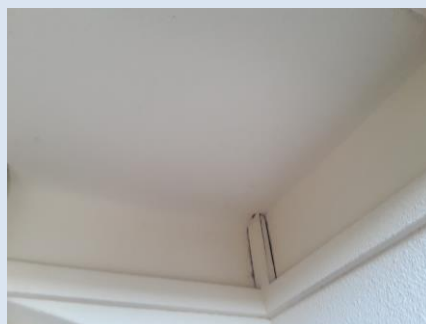
PRELEVEMENT : PCI_6_CLEMENCEAUP006			
NOM DU CLIENT	NUMERO DU DOSSIER	PIECE OU LOCAL	
OPH77	PCI_6_CLEMENCEAU 27/09/2018	Palier 2	
ELEMENT	DESCRIPTIF DU LABORATOIRE	DATE DE PRELEVEMENT	NOM DE L'OPERATEUR
Enduit / Peinture béton	Enduit beige en vrac avec fibres + matériau gris en vrac non séparable + matériau plâtreux blanc en faible quantité en vrac non séparable	27/09/2018	BEDEL Gaetan
LOCALISATION		RESULTAT	
Plafond		Amiante non détecté

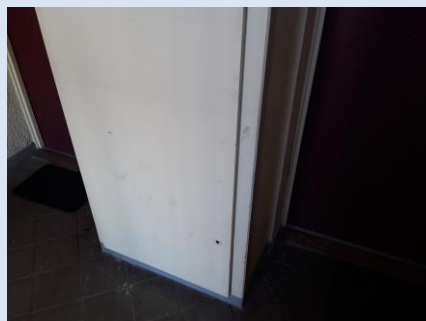
PRELEVEMENT : PCI_6_CLEMENCEAUP007			
NOM DU CLIENT	NUMERO DU DOSSIER		PIECE OU LOCAL
OPH77	PCI_6_CLEMENCEAU 27/09/2018		Gaine technique 3
ELEMENT	DESCRIPTIF DU LABORATOIRE	DATE DE PRELEVEMENT	NOM DE L'OPERATEUR
Peinture	Peinture en vrac + bois non séparable	27/09/2018	BEDEL Gaetan
LOCALISATION		RESULTAT	
Porte		Amiante non détecté

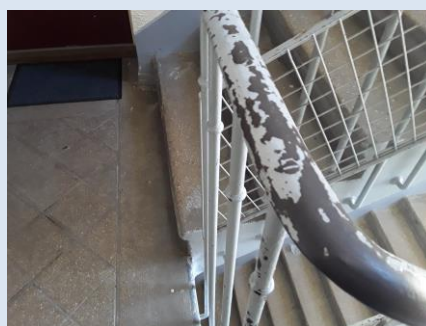
PRELEVEMENT : PCI_6_CLEMENCEAUP008			
NOM DU CLIENT	NUMERO DU DOSSIER		PIECE OU LOCAL
OPH77	PCI_6_CLEMENCEAU 27/09/2018		Palier 2
ELEMENT	DESCRIPTIF DU LABORATOIRE	DATE DE PRELEVEMENT	NOM DE L'OPERATEUR
Peinture	Peintures multiples en vrac	27/09/2018	BEDEL Gaetan
LOCALISATION		RESULTAT	
Rambarde		Amiante non détecté

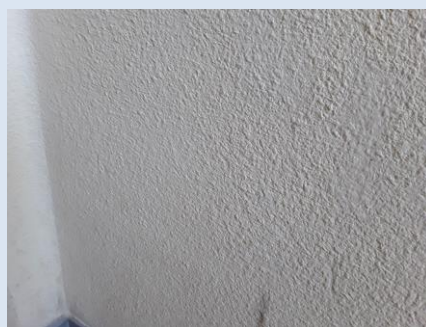
PRELEVEMENT : PCI_6_CLEMENCEAUP009			
NOM DU CLIENT	NUMERO DU DOSSIER		PIECE OU LOCAL
OPH77	PCI_6_CLEMENCEAU 27/09/2018		Hall
ELEMENT	DESCRIPTIF DU LABORATOIRE	DATE DE PRELEVEMENT	NOM DE L'OPERATEUR
Enduit / Peinture béton	Enduit beige en vrac avec fibres + matériau plâtreux blanc en vrac non séparable	27/09/2018	BEDEL Gaetan
LOCALISATION		RESULTAT	
Mur A		Amiante non détecté

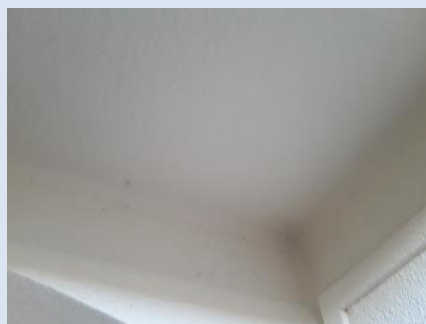
PRELEVEMENT : PCI_6_CLEMENCEAUP010			
NOM DU CLIENT	NUMERO DU DOSSIER		PIECE OU LOCAL
OPH77	PCI_6_CLEMENCEAU 27/09/2018		Hall
ELEMENT	DESCRIPTIF DU LABORATOIRE	DATE DE PRELEVEMENT	NOM DE L'OPERATEUR
Enduit / Peinture béton	Enduit beige en vrac avec fibres + matériau gris en vrac non séparable	27/09/2018	BEDEL Gaetan
LOCALISATION		RESULTAT	
Plafond		Amiante non détecté

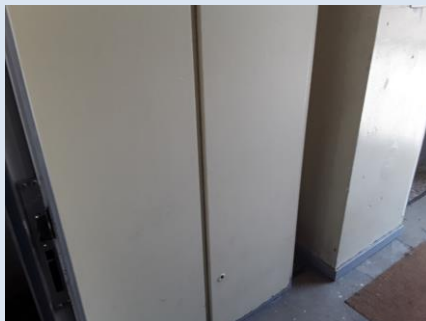
Gaine technique 1		Peinture	Peinture en vrac + bois en vrac non séparable	PCI_6_CLEMENCEAU011	Porte	BON ETAT	Amiante non détecté	RESULTAT ANALYSE
Hall		Peinture	Peintures multiples en vrac	PCI_6_CLEMENCEAU012	Rambarde	DEGRADATION PARTIELLE	Amiante non détecté	RESULTAT ANALYSE

PRELEVEMENT : PCI_6_CLEMENCEAUP011			
NOM DU CLIENT	NUMERO DU DOSSIER	PIECE OU LOCAL	
OPH77	PCI_6_CLEMENCEAU 27/09/2018	Gaine technique 1	
ELEMENT	DESCRIPTIF DU LABORATOIRE	DATE DE PRELEVEMENT	NOM DE L'OPERATEUR
Peinture	Peinture en vrac + bois en vrac non séparable	27/09/2018	BEDEL Gaetan
LOCALISATION		RESULTAT	
Porte		Amiante non détecté

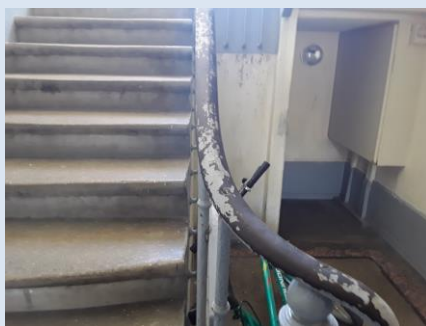
PRELEVEMENT : PCI_6_CLEMENCEAUP012			
NOM DU CLIENT	NUMERO DU DOSSIER	PIECE OU LOCAL	
OPH77	PCI_6_CLEMENCEAU 27/09/2018	Hall	
ELEMENT	DESCRIPTIF DU LABORATOIRE	DATE DE PRELEVEMENT	NOM DE L'OPERATEUR
Peinture	Peintures multiples en vrac	27/09/2018	BEDEL Gaetan
LOCALISATION		RESULTAT	
Rambarde		Amiante non détecté
