Rapport de mission de repérage des matériaux et produits contenant de l'amiante avant réalisation de travaux

RUE CLEMENCEAU

77430 CHAMPAGNE SUR SEINE

RAPPORT N° :	PCI_8_CLEMENCEAU	Laboratoire d'Analyses :	ITGA
Repérage réalisé le :	27/09/2018	Adresse laboratoire :	3 RUE ARMAND HERPIN LACROIX - CS 46537 35065 RENNES CEDEX
Accompagnateur :		Numéro d'accréditation :	1-5967
Par :	Gaetan BEDEL	Organisme d'assurance professionnelle :	AXA France
N° certificat :	CPDI3869	Adresse assurance :	313 Terrasses de l'Arche 92727 NANTERRE CEDEX
Date d'obtention :	22/04/2016	N° de contrat d'assurance :	10063271004
Organisme certificateur	I.CERT PARC EDONIA - BAT G - RUE DE LA TERRE VICTORIA - 35760 SAINT GREGOIRE	Date de validité :	31/12/2018

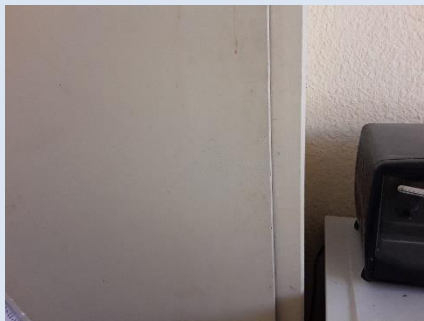
PRELEVEMENT : PCI_8_CLEMENCEAUP003			
NOM DU CLIENT	NUMERO DU DOSSIER		PIECE OU LOCAL
OPH77	PCI_8_CLEMENCEAU 27/09/2018		Gaine technique 5
ELEMENT	DESCRIPTIF DU LABORATOIRE	DATE DE PRELEVEMENT	NOM DE L'OPERATEUR
Peinture	Peinture en vrac + bois en vrac non séparable	27/09/2018	BEDEL Gaetan
LOCALISATION		RESULTAT	
Porte		Amiante non détecté

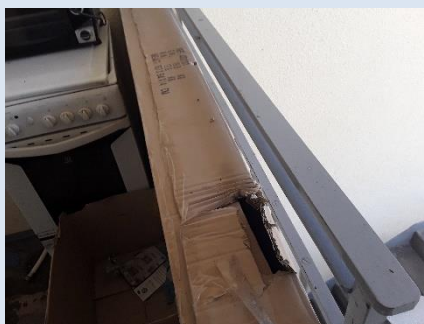
PRELEVEMENT : PCI_8_CLEMENCEAUP004			
NOM DU CLIENT	NUMERO DU DOSSIER		PIECE OU LOCAL
OPH77	PCI_8_CLEMENCEAU 27/09/2018		Palier 4
ELEMENT	DESCRIPTIF DU LABORATOIRE	DATE DE PRELEVEMENT	NOM DE L'OPERATEUR
Peinture	Peintures multiples en vrac	27/09/2018	BEDEL Gaetan
LOCALISATION		RESULTAT	
Rambarde		Amiante non détecté

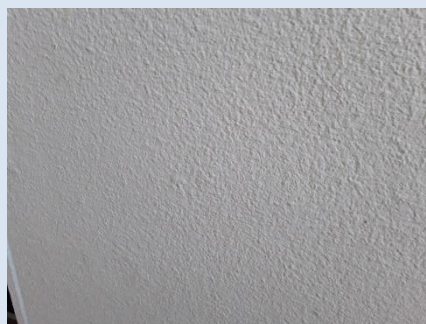
PRELEVEMENT : PCI_8_CLEMENCEAUP005			
NOM DU CLIENT	NUMERO DU DOSSIER	PIECE OU LOCAL	
OPH77	PCI_8_CLEMENCEAU 27/09/2018	Gaine technique 3	
ELEMENT	DESCRIPTIF DU LABORATOIRE	DATE DE PRELEVEMENT	NOM DE L'OPERATEUR
Enduit / Peinture béton	Matériau plâtreux blanc en vrac + papier non séparable + peinture en faible quantité non séparable	27/09/2018	BEDEL Gaetan
LOCALISATION		RESULTAT	
Mur E		Amiante non détecté

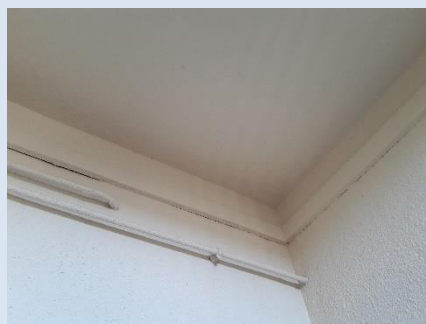
PRELEVEMENT : PCI_8_CLEMENCEAUP006			
NOM DU CLIENT	NUMERO DU DOSSIER	PIECE OU LOCAL	
OPH77	PCI_8_CLEMENCEAU 27/09/2018	Palier 2	
ELEMENT	DESCRIPTIF DU LABORATOIRE	DATE DE PRELEVEMENT	NOM DE L'OPERATEUR
Enduit / Peinture béton	Enduit beige en vrac avec fibres + matériau gris en faible quantité non séparable	27/09/2018	BEDEL Gaetan
LOCALISATION		RESULTAT	
Plafond		Amiante non détecté

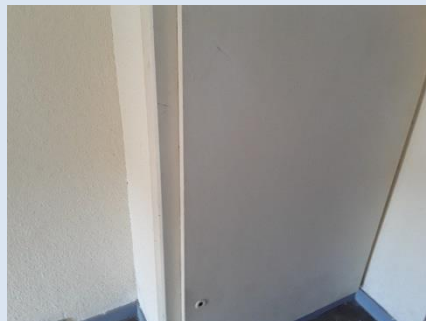
PRELEVEMENT : PCI_8_CLEMENCEAUP007			
NOM DU CLIENT	NUMERO DU DOSSIER		PIECE OU LOCAL
OPH77	PCI_8_CLEMENCEAU 27/09/2018		Gaine technique 3
ELEMENT	DESCRIPTIF DU LABORATOIRE	DATE DE PRELEVEMENT	NOM DE L'OPERATEUR
Peinture	Peinture en vrac + bois en vrac non séparable	27/09/2018	BEDEL Gaetan
LOCALISATION		RESULTAT	
Porte		Amiante non détecté

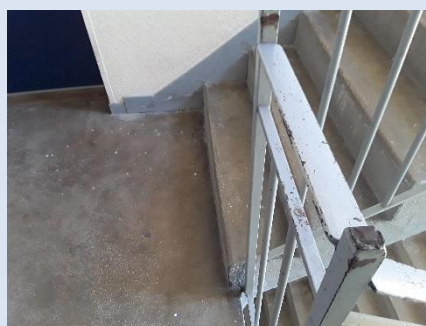
PRELEVEMENT : PCI_8_CLEMENCEAUP008			
NOM DU CLIENT	NUMERO DU DOSSIER		PIECE OU LOCAL
OPH77	PCI_8_CLEMENCEAU 27/09/2018		Palier 2
ELEMENT	DESCRIPTIF DU LABORATOIRE	DATE DE PRELEVEMENT	NOM DE L'OPERATEUR
Peinture	Peintures multiples en vrac	27/09/2018	BEDEL Gaetan
LOCALISATION		RESULTAT	
Rambarde		Amiante non détecté

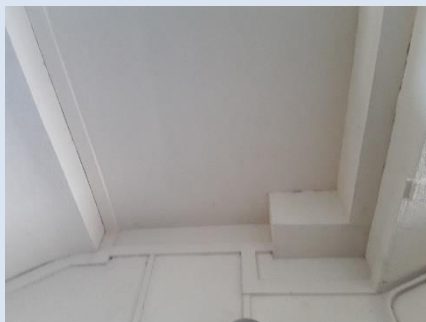
PRELEVEMENT : PCI_8_CLEMENCEAUP010			
NOM DU CLIENT	NUMERO DU DOSSIER		PIECE OU LOCAL
OPH77	PCI_8_CLEMENCEAU 27/09/2018		Hall
ELEMENT	DESCRIPTIF DU LABORATOIRE	DATE DE PRELEVEMENT	NOM DE L'OPERATEUR
Enduit / Peinture béton	Enduit gris en vrac non séparable + papier non séparable	27/09/2018	BEDEL Gaetan
LOCALISATION		RESULTAT	
Plafond		Amiante non détecté

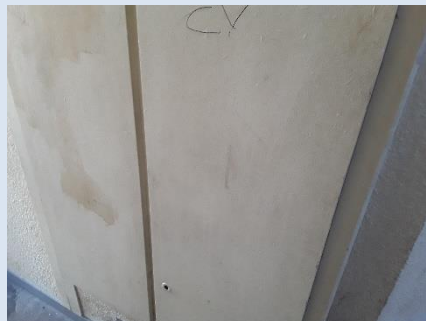
PRELEVEMENT : PCI_8_CLEMENCEAUP011			
NOM DU CLIENT	NUMERO DU DOSSIER		PIECE OU LOCAL
OPH77	PCI_8_CLEMENCEAU 27/09/2018		Gaine technique 1
ELEMENT	DESCRIPTIF DU LABORATOIRE	DATE DE PRELEVEMENT	NOM DE L'OPERATEUR
Peinture	Peinture en vrac + bois non séparable	27/09/2018	BEDEL Gaetan
LOCALISATION		RESULTAT	
Porte		Amiante non détecté

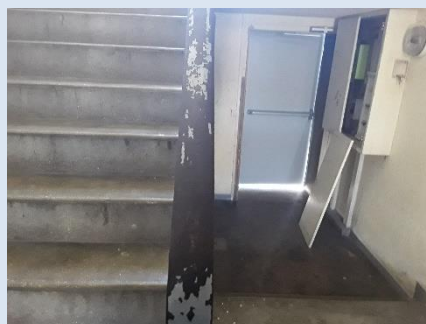
Hall		Peinture	Peintures multiples en vrac	PCI_8_CLEMENCEAU12	Rambarde	DEGRADATION PARTIELLE	Amiante non détecté	ZSO

PRELEVEMENT : PCI_8_CLEMENCEAUP012			
NOM DU CLIENT	NUMERO DU DOSSIER		PIECE OU LOCAL
OPH77	PCI_8_CLEMENCEAU 27/09/2018		Hall
ELEMENT	DESCRIPTIF DU LABORATOIRE	DATE DE PRELEVEMENT	NOM DE L'OPERATEUR
Peinture	Peintures multiples en vrac	27/09/2018	BEDEL Gaetan
LOCALISATION		RESULTAT	
Rambarde		Amiante non détecté
