Rapport de Repérage Amiante Avant réalisation de travaux dans un immeuble bâti

Numéro de dossier : M3553773
Date d'intervention : 03/11/2021

321LAD0003
55 RUE DE LA LIBERATION
77430 CHAMPAGNE SUR SEINE
Bat. N/A, cage :AD; Etage 00; Porte 878

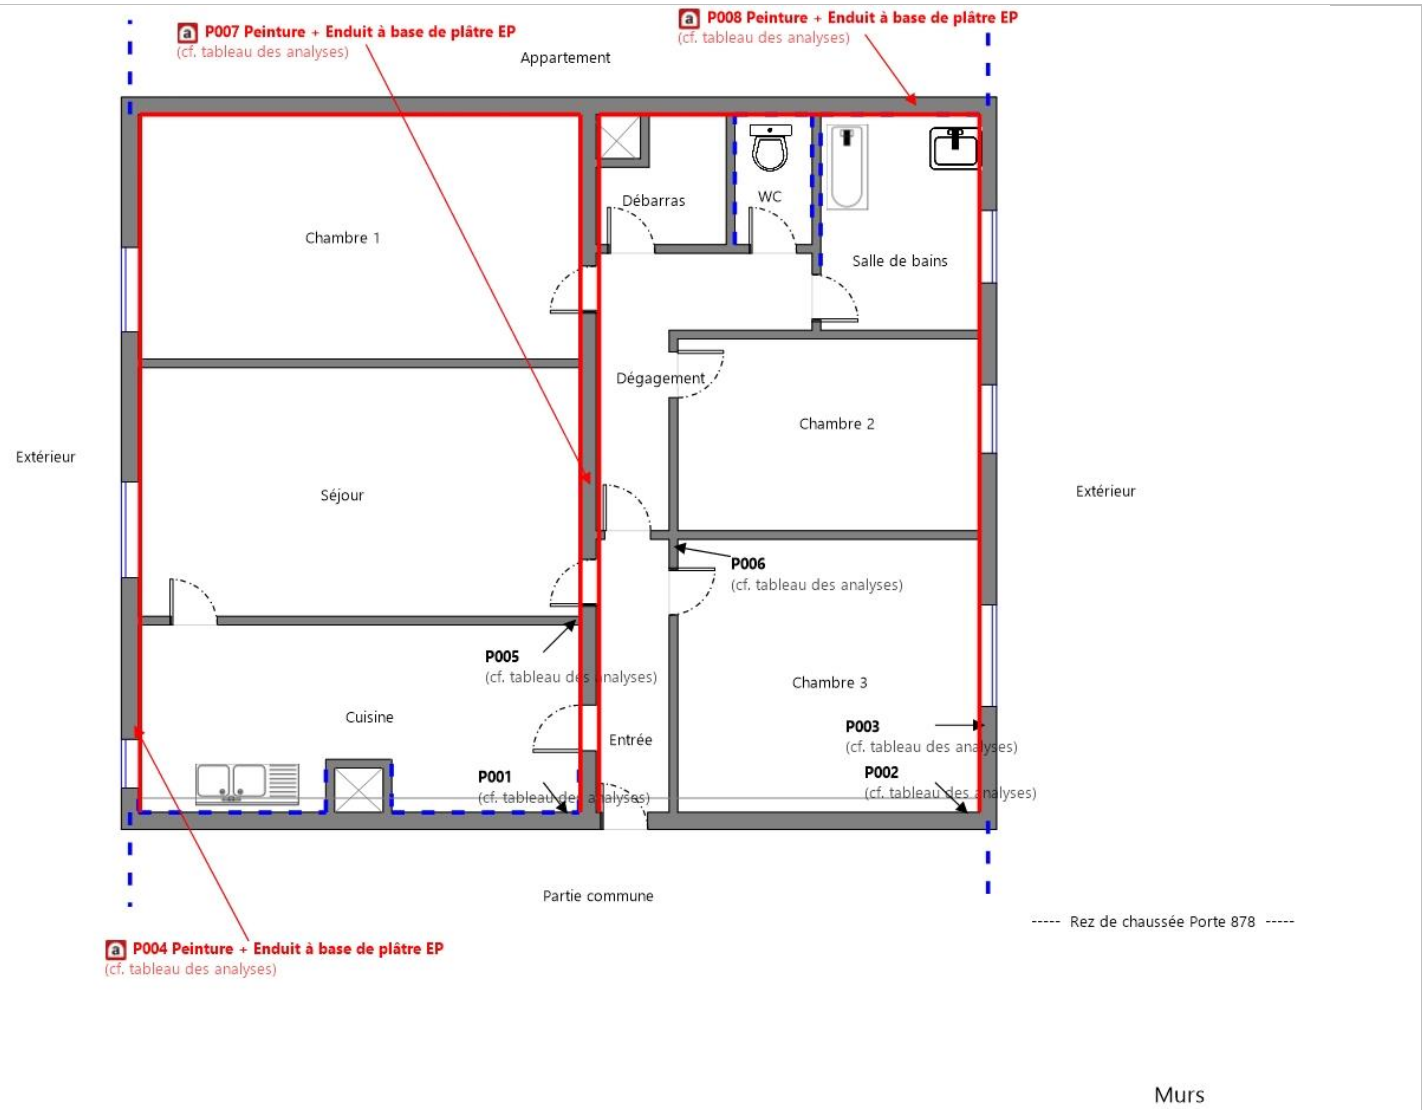
| | Planche de repérage des matériaux et produits amiantés |

| ZPSO | Niveau | Localisation | Zone | Description du prélèvement réalisé* |
|---|---|--|---|--|
| ZPSO002 | Rez de chaussée Porte 878 | Cuisine; Séjour; Chambre 1; Chambre 2; Chambre 3; Salle de bains | Mur donnant sur extérieur | Analyse : P003 - Matériau de type peinture (gris); matériau de type peinture (beige); matériau semi-dur de type enduit (beige) (Absence d'amiante) Analyse : P004 - Phase 2 Matériau de type maillage de fibres et liant (beige) en traces; matériau de type système d'enduit peinture (jaune) (Présence d'amiante) |
| ZPSO004 | Rez de chaussée Porte 878 | Entrée; Cuisine; Séjour; Dégagement; Chambre 1; Débarras; WC; Salle de bains | Mur de refend | Analyse : P007 - Matériau de type peinture (beige) en traces; matériau semi-dur de type enduit (blanc) (Présence d'amiante) Analyse : P008 - Phase 2 Matériau de type maillage de fibres et liant (beige); matériau semi-dur de type enduit (blanc) (Présence d'amiante) |
| ZPSO005 | Rez de chaussée Porte 878 | Entrée; Cuisine; Séjour; Dégagement; Chambre 1; Chambre 2; Chambre 3; Débarras; WC; Salle de bains | Plafond | Analyse : P009 - Phase 2 Matériau de type maillage de fibres et liant (blanc); matériau de type système d'enduit peinture (beige) (Présence d'amiante) Analyse : P010 - Phase 2 Matériau de type maillage de fibres et liant (blanc); matériau de type système d'enduit peinture (blanc) (Présence d'amiante) |
| ZPSO006 | Rez de chaussée Porte 878 | Cuisine | Faïence mur ABCDEFG | Analyse : P011 - Matériau dur de type carrelage, faïence (rose) en traces; matériau dur de type joint ciment (beige); matériau semi-dur (gris) en traces; matériau de type système d'enduit peinture (blanc) (Présence d'amiante) |
