Rapport de Repérage Amiante Avant réalisation de travaux dans un immeuble bâti

Numéro de dossier : 1304225
Date d'intervention : 10/02/2021

57 rue de la Libération log 895
(321lad0202)
77430 CHAMPAGNE SUR SEINE

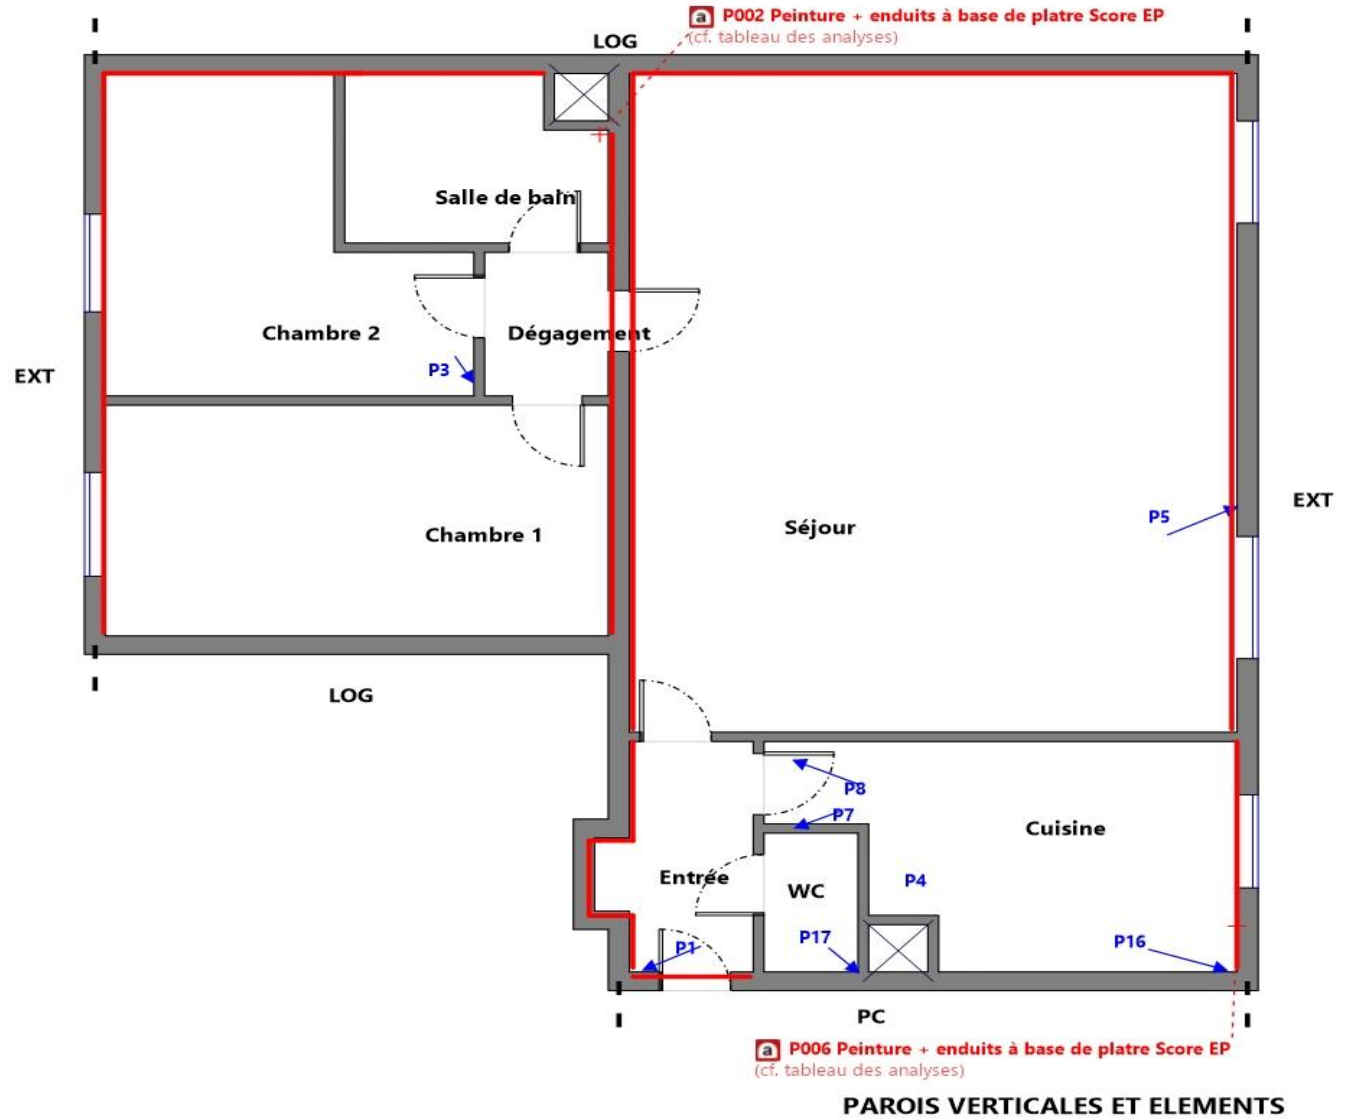
ZPSO	Niveau	Localisation	Zone	Description du prélèvement réalisé*
ZPSO001	2ème étage PORTE 895	Entrée; Séjour; Dégagement; Chambre 1; Chambre 2; Salle de bain	Mur de refend	Analyse : P001 - Matériau de type peinture (gris) ; matériau semi-dur de type enduit (blanc) ; matériau souple fibreux de type papier, carton (beige) ; matériau semi-dur de type plâtre (blanc) (Absence d'amiante) Analyse : P002 - Matériau de type système d'enduit peinture (beige) ; matériau semi-dur de type plâtre (blanc) (Présence d'amiante)
ZPSO003	2ème étage PORTE 895	Séjour; Chambre 1; Chambre 2; Cuisine	Mur donnant sur extérieur	Analyse : P005 - Matériau de type peinture (beige) ; matériau semi-dur de type enduit (blanc) ; matériau semi-dur de type plâtre (blanc) (Absence d'amiante) Analyse : P006 - Matériau de type système d'enduit peinture (beige) ; matériau semi-dur de type plâtre (blanc) (Présence d'amiante)

Des matériaux amiantés ont été repéré, Adx-groupe doit procéder à la quantification de ceux-ci, nous vous invitons à appeler votre chargé d'affaire dédié ou nos bureaux afin de prévoir une mission complémentaire.
