Rapport de Repérage Amiante Avant réalisation de travaux dans un immeuble bâti

Numéro de dossier : M0020861RAAT
Date d'intervention : 23/07/2021

321LAK0101
11 RUE JEAN JAURES
77430 CHAMPAGNE SUR SEINE

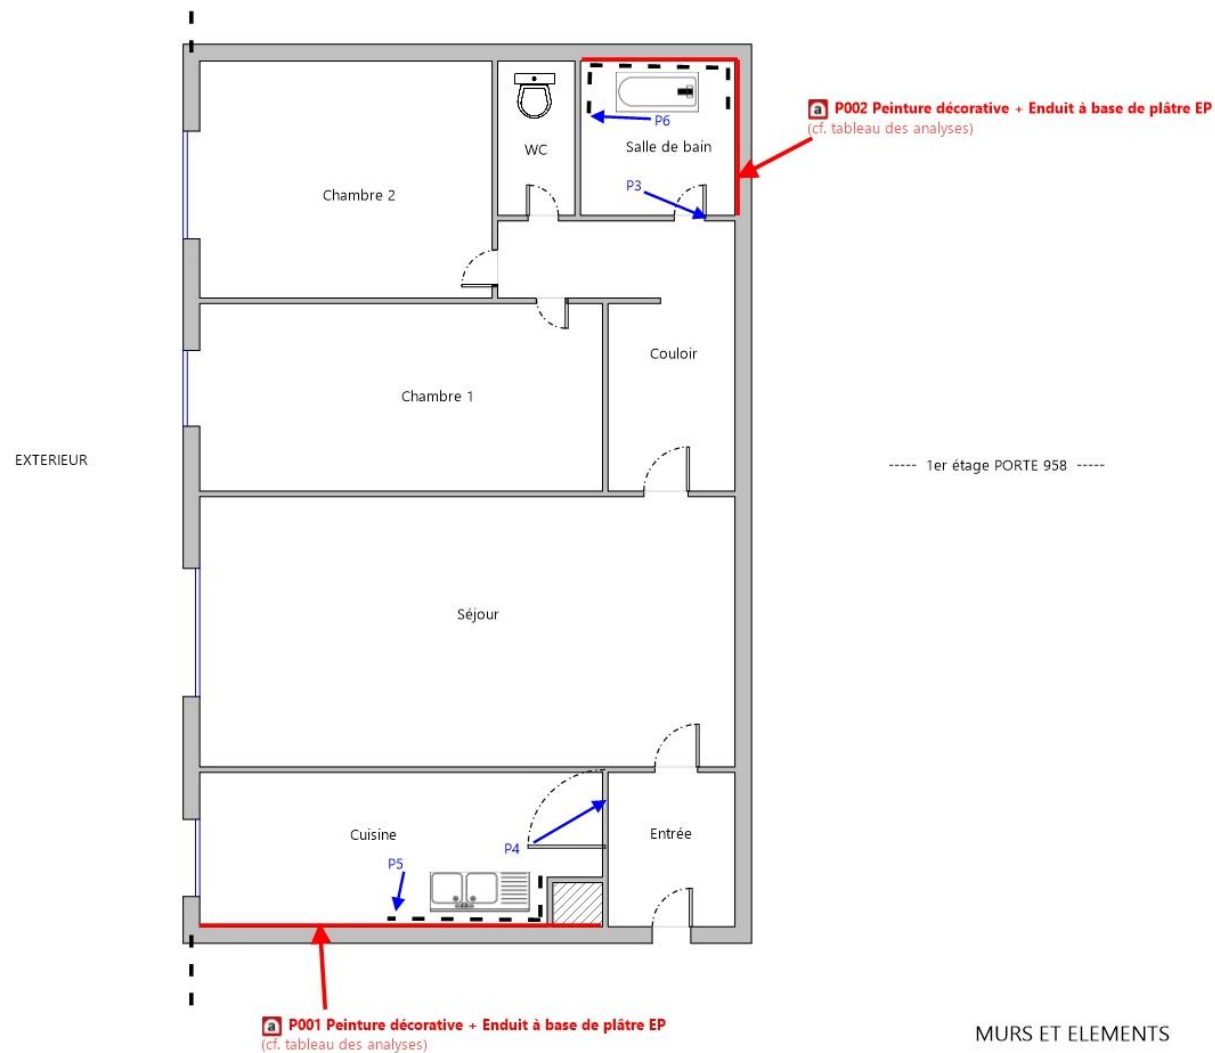
ZPSO	Niveau	Localisation	Zone	Description du prélèvement réalisé*
ZPSO001	1er étage PORTE 958	Cuisine; Salle de bain	Mur de refend	<p><u>Analyse : P001</u> - Matériau de type peinture (beige) ; matériau semi-dur de type enduit (blanc) (Présence d'amiante)</p> <p><u>Analyse : P002</u> - Matériau de type système d'enduit peinture (jaune) ; matériau de type maillage de fibres et liant (blanc) (Présence d'amiante)</p>
