## Rapport de Repérage des matériaux et produits contenant de l'amiante avant réalisation de travaux dans un immeuble bâti

Numéro de dossier : MA2211167980  
Rapport édité le : 22/11/2022

14 RUE PASTEUR  
77430 CHAMPAGNE SUR SEINE

Lot numéro 321LAM0202,

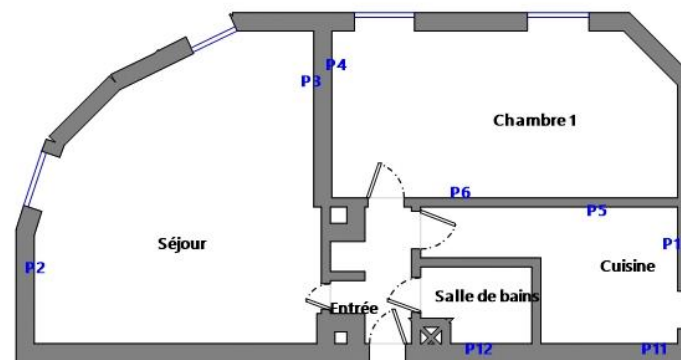
ZPSO	Niveau	Localisation	Zone	Description du prélèvement réalisé	Surface indicative
Néant		-	-	-

**Murs**
