Rapport de Repérage des matériaux et produits contenant de l'amiante avant réalisation de travaux dans un immeuble bâti

Numéro de dossier : MA2210155401
Date d'intervention : 13/10/2022

6 RUE GEORGES CLEMENCEAU
 ALBATROS SCHEIDER (321LAT0102)
 77430 CHAMPAGNE SUR SEINE
 Etage 1 Porte 10
 Lot numéro 321LAT0102

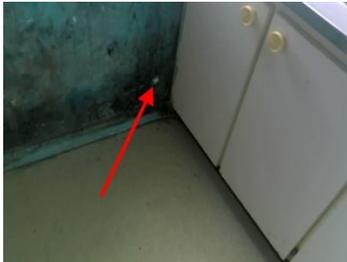
Cuisine	2	Mur donnant sur extérieur	Oui 1er étage porte 10 - Cuisine : Mur donnant sur extérieur	<p><u>Identifiant:</u> ZPSO002</p> <p><u>Echantillon:</u> MA2210155401/P003, réf. labo.: 22RB023409-003 MA2210155401/P004, réf. labo.: 22RB023409-004</p> <p><u>Description:</u> Couche1: Peinture décorative + Couche2: Enduit à base de plâtre lissé ou taloché + Couche3: Enduit à base de ciment projeté</p> <p><u>Composant de la construction:</u> 3 - Parois verticales intérieures - Revêtements de murs, poteaux, cloisons, gaines, coffres + 3 - Parois verticales intérieures - Murs et cloisons maçonnés</p> <p><u>Partie à sonder:</u> Couche1: Peinture décorative + Couche2: Enduit à base de plâtre lissé ou taloché + Couche3: Enduit à base de ciment projeté</p> <p><u>Quantité estimée:</u></p> <p><u>Justificatif:</u> Après analyse en laboratoire</p>	<p><u>Analyse:</u> P004</p> <p><u>Partie analysée par le laboratoire:</u> - Matériau (pulvérulent) (noir) ; matériau de type système d'enduit peinture (bleu) ; matériau semi-dur (blanc) : Absence d'amiante</p>

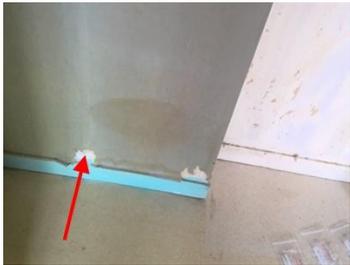
Séjour	2	Mur de refend	Oui 1er étage porte 10 - Séjour : Mur de refend	<p><u>Identifiant:</u> ZPSO003</p> <p><u>Echantillon:</u> MA2210155401/P005, réf. labo.: 22RB023409-005 MA2210155401/P006, réf. labo.: 22RB023409-006</p> <p><u>Description:</u> Couche1: Peinture décorative + Couche2: Enduit à base de plâtre lissé ou taloché + Couche3: Enduit à base de ciment projeté</p> <p><u>Composant de la construction:</u> 3 - Parois verticales intérieures - Revêtements de murs, poteaux, cloisons, gaines, coffres + 3 - Parois verticales intérieures - Murs et cloisons maçonnés</p> <p><u>Partie à sonder:</u> Couche1: Peinture décorative + Couche2: Enduit à base de plâtre lissé ou taloché + Couche3: Enduit à base de ciment projeté</p> <p><u>Quantité estimée:</u></p> <p><u>Justificatif:</u> Après analyse en laboratoire</p>	<p><u>Analyse:</u> P005</p> <p><u>Partie analysée par le laboratoire:</u> - Matériau de type système d'enduit peinture (bleu) ; matériau semi-dur (beige) ; matériau semi-dur (blanc) : Absence d'amiante</p>

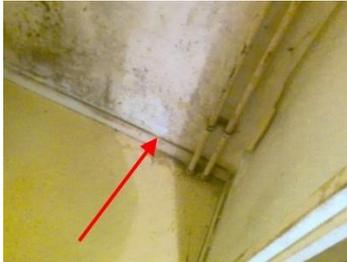
Cuisine	3	Mur de refend	Sondage et extension de la ZPSO du ou des échantillon(s) : P005, P006	<p><u>Identifiant:</u> ZPSO003 <u>Echantillon:</u> MA2210155401/P005, réf. labo.: 22RB023409-005 MA2210155401/P006, réf. labo.: 22RB023409-006 <u>Description:</u> Couche1: Peinture décorative + Couche2: Enduit à base de plâtre lissé ou taloché + Couche3: Enduit à base de ciment projeté <u>Composant de la construction:</u> 3 - Parois verticales intérieures - Revêtements de murs, poteaux, cloisons, gaines, coffres + 3 - Parois verticales intérieures - Murs et cloisons maçonnés <u>Partie à sonder:</u> Couche1: Peinture décorative + Couche2: Enduit à base de plâtre lissé ou taloché + Couche3: Enduit à base de ciment projeté <u>Quantité estimée:</u> <u>Justificatif:</u> Après analyse en laboratoire</p>	<p><u>Analyse:</u> P005, P006</p>	Idem photo : P005; P006
Salle de bains	4	Mur de refend	Oui 1er étage porte 10 - Salle de bains : Mur de refend	<p><u>Identifiant:</u> ZPSO003 <u>Echantillon:</u> MA2210155401/P005, réf. labo.: 22RB023409-005 MA2210155401/P006, réf. labo.: 22RB023409-006 <u>Description:</u> Couche1: Peinture décorative + Couche2: Enduit à base de plâtre lissé ou taloché + Couche3: Enduit à base de ciment projeté <u>Composant de la construction:</u> 3 - Parois verticales intérieures - Revêtements de murs, poteaux, cloisons, gaines, coffres + 3 - Parois verticales intérieures - Murs et cloisons maçonnés <u>Partie à sonder:</u> Couche1: Peinture décorative + Couche2: Enduit à base de plâtre lissé ou taloché + Couche3: Enduit à base de ciment projeté <u>Quantité estimée:</u> <u>Justificatif:</u> Après analyse en laboratoire</p>	<p><u>Analyse:</u> P006 <u>Partie analysée par le laboratoire:</u> - Matériau (pulvérulent) (noir) ; matériau semi-dur (beige) ; matériau de type système d'enduit peinture (orange) ; matériau semi-dur (blanc) : Absence d'amiante</p>

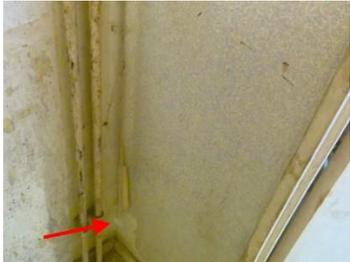
Cuisine	3	Cloisons avec liaisons sur murs et plafonds	Sondage et extension de la ZPSO du ou des échantillon(s) : P007, P008	<p><u>Identifiant:</u> ZPSO004 <u>Echantillon:</u> MA2210155401/P007, réf. labo.: 22RB023409-007 MA2210155401/P008, réf. labo.: 22RB023409-008 <u>Description:</u> Couche1: Peinture décorative + Couche2: Enduit de jointoiment + Couche3: Bandes + Couche4: plaques de plâtre <u>Composant de la construction:</u> 3 - Parois verticales intérieures - Revêtements de murs, poteaux, cloisons, gaines, coffres + 3 - Parois verticales intérieures - Cloisons sèches (assemblées, préfabriquées) <u>Partie à sonder:</u> Couche1: Peinture décorative + Couche2: Enduit de jointoiment + Couche3: Bandes + Couche4: plaques de plâtre <u>Quantité estimée:</u> <u>Justificatif:</u> Après analyse en laboratoire</p>	<p><u>Analyse:</u> P007, P008</p>	Idem photo : P007; P008
Salle de bains	4	Cloisons avec liaisons sur murs et plafonds	Oui 1er étage porte 10 - Salle de bains : Cloisons avec liaisons sur murs et plafonds	<p><u>Identifiant:</u> ZPSO004 <u>Echantillon:</u> MA2210155401/P007, réf. labo.: 22RB023409-007 MA2210155401/P008, réf. labo.: 22RB023409-008 <u>Description:</u> Couche1: Peinture décorative + Couche2: Enduit de jointoiment + Couche3: Bandes + Couche4: plaques de plâtre <u>Composant de la construction:</u> 3 - Parois verticales intérieures - Revêtements de murs, poteaux, cloisons, gaines, coffres + 3 - Parois verticales intérieures - Cloisons sèches (assemblées, préfabriquées) <u>Partie à sonder:</u> Couche1: Peinture décorative + Couche2: Enduit de jointoiment + Couche3: Bandes + Couche4: plaques de plâtre <u>Quantité estimée:</u> <u>Justificatif:</u> Après analyse en laboratoire</p>	<p><u>Analyse:</u> P008 <u>Partie analysée par le laboratoire:</u> - Phase 1 Matériau semi-dur (beige) ; matériau souple fibreux de type papier, carton (beige) ; matériau semi-dur de type plâtre (blanc) en traces Absence d'amiante - Phase 2 Matériau semi-dur de type plâtre (blanc) Absence d'amiante - Phase 3 Matériau souple fibreux de type papier, carton (beige) Absence d'amiante</p>
