Rapport de Repérage Amiante Avant réalisation de travaux dans un immeuble bâti

Numéro de dossier : MA2111034365
Date d'intervention : 15/11/2021

321LAV0002
10 Rue Georges Clemenceau
77430 Champagne-sur-Seine
Bat. N/A; Etage rdc; Porte 33

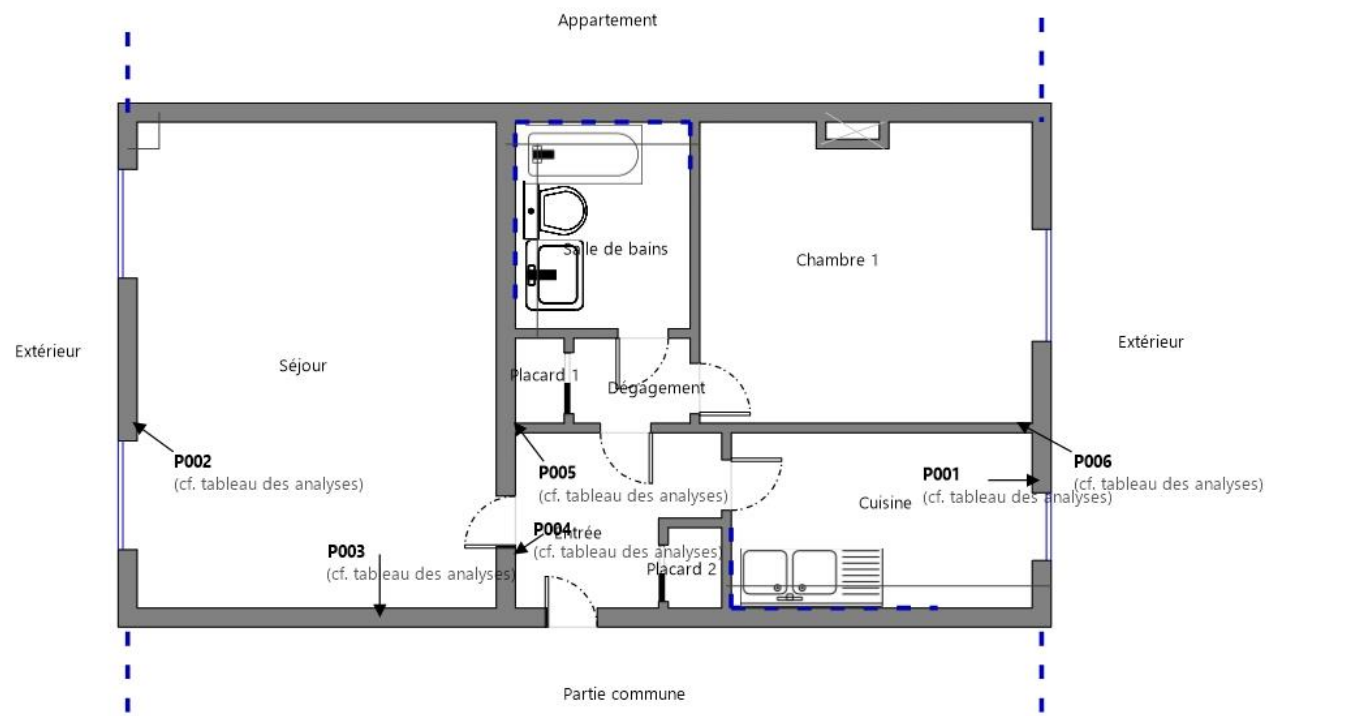
Aucun matériau amianté n'a été repéré suite au descriptif de travaux et programme de repérage menées au point 4 du présent rapport, aucune quantification n'est donc requise.

Planche de repérage des matériaux et produits amiantés
Affaire	MA2111034365
Opération	BENDERDOUCH ala eddine
Site	321LAV0002
	10 Rue Georges Clemenceau
	77430 Champagne-sur-Seine
Date de réalisation	24/11/2021
Matériaux et produits contenant de l'amiante	
	Surface amianté
	Linéaire / paroi amianté (type 1)
	Linéaire / paroi amianté (type 2)
	Conduit amianté
Sondages destructifs / Prélèvements	
	Prélèvement Positif
	Prélèvement négatif
	Sondage destructif
Types de murs	
	Mur Porteur
	Mur Cloison (type 1)
	Mur Cloison (type 2)
	Gaine technique
Éléments ou pièces non visités	
	Local non visitée
	Elément non visité

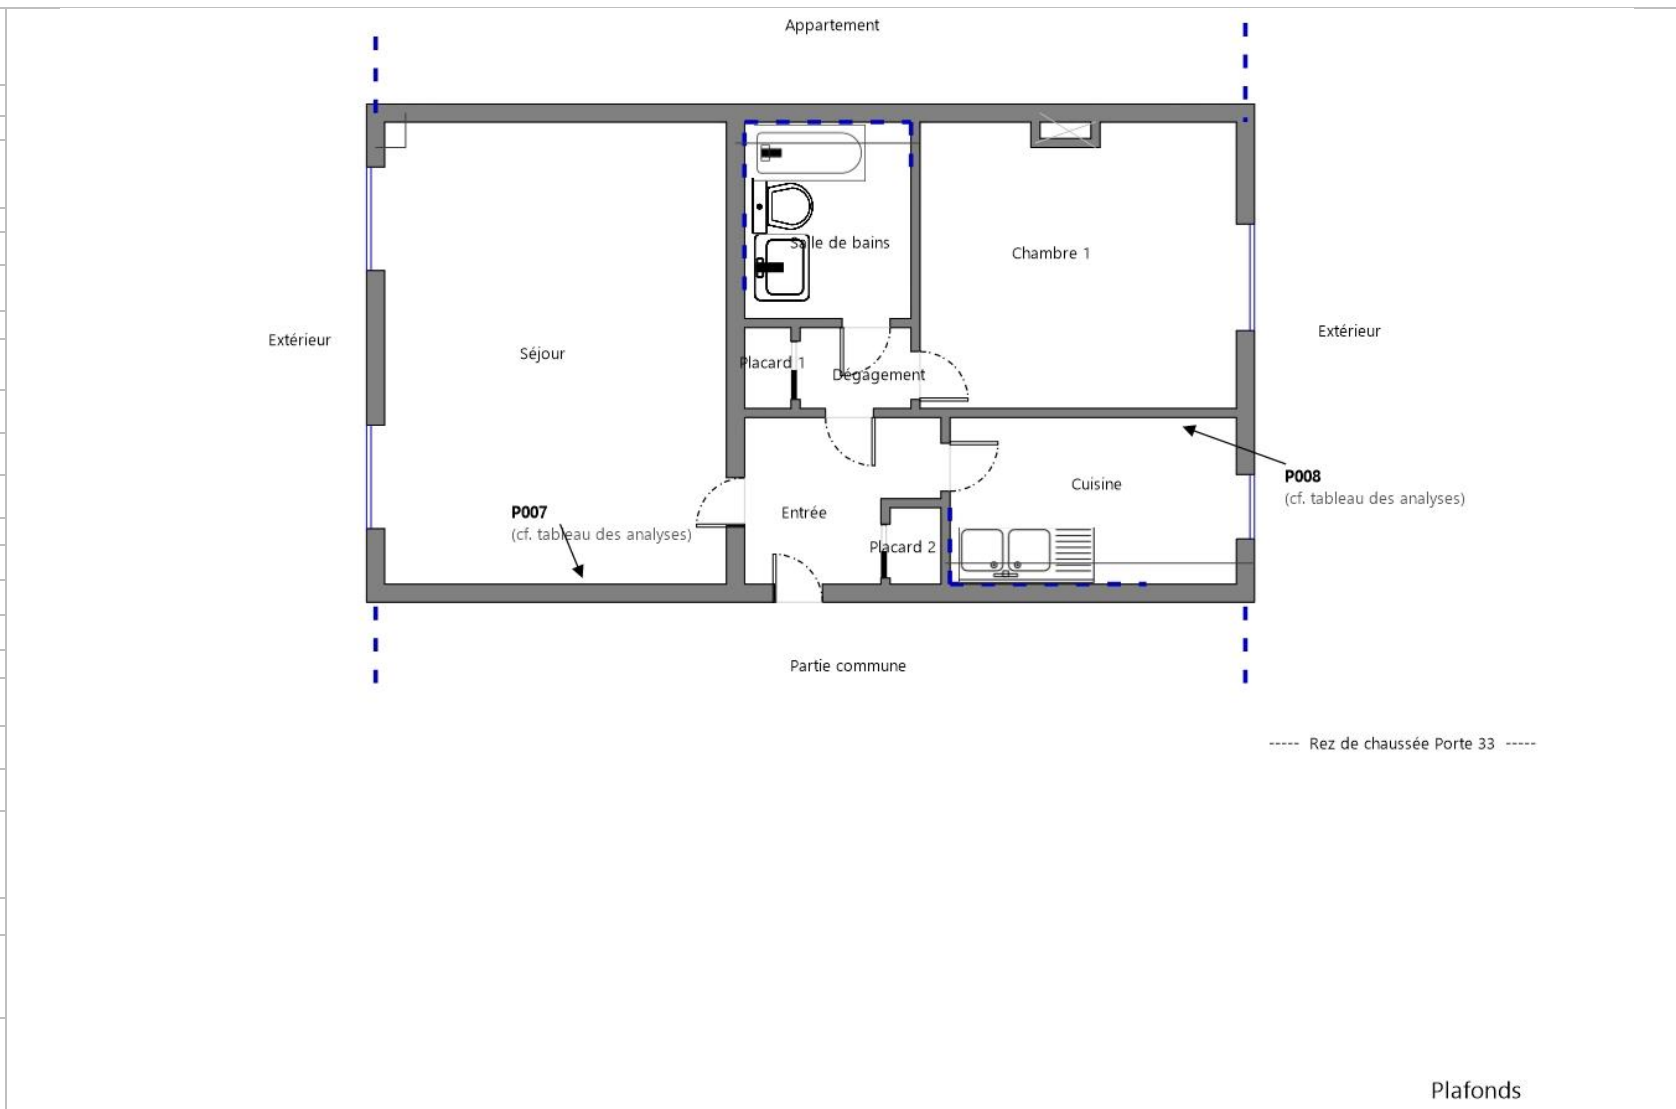
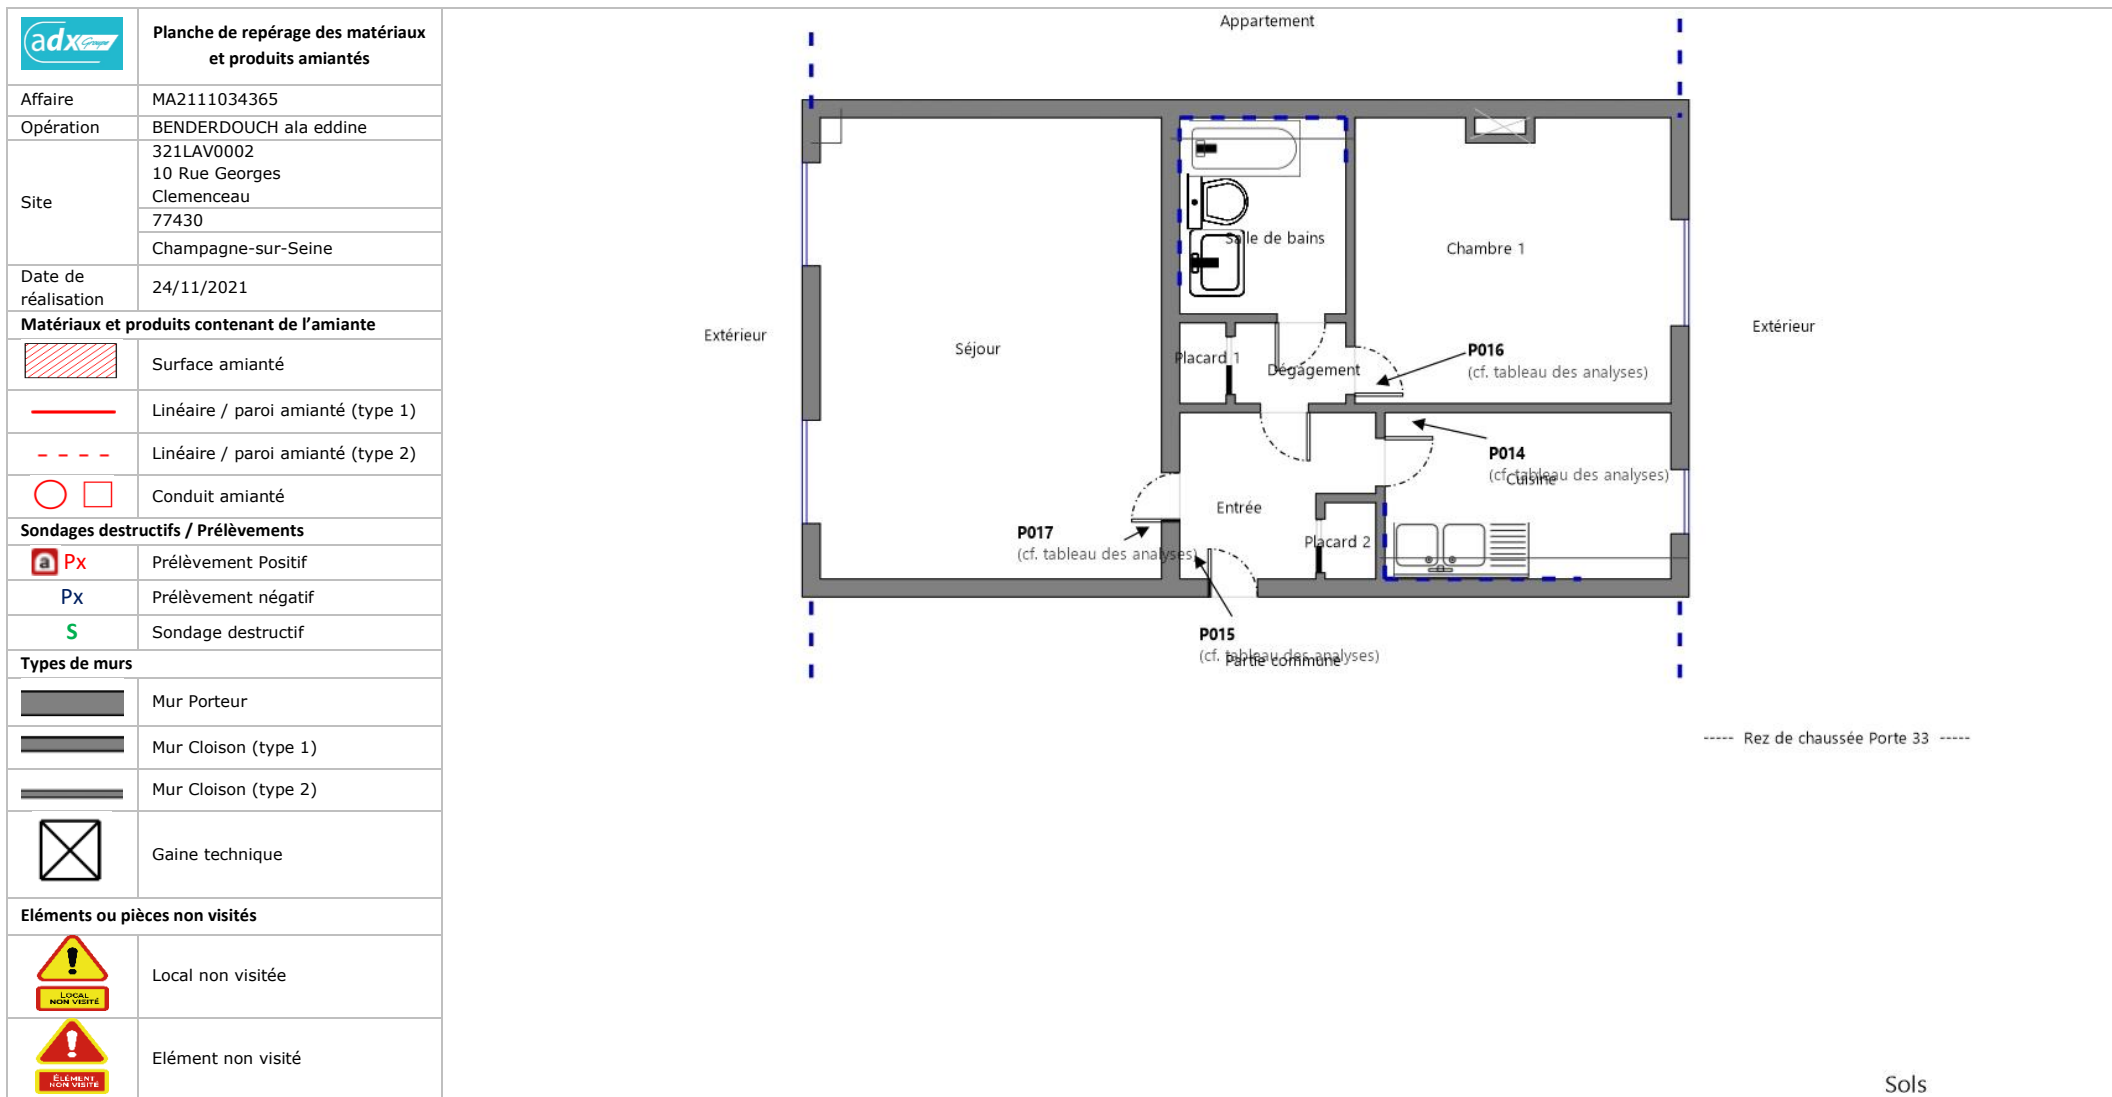
Murs

Planche de repérage des matériaux et produits amiantés
Affaire	MA2111034365
Opération	BENDERDOUCH ala eddine
Site	321LAV0002
	10 Rue Georges Clemenceau
	77430 Champagne-sur-Seine
Date de réalisation	24/11/2021
Matériaux et produits contenant de l'amiante	
	Surface amianté
	Linéaire / paroi amianté (type 1)
	Linéaire / paroi amianté (type 2)
	Conduit amianté
Sondages destructifs / Prélèvements	
	Prélèvement Positif
	Prélèvement négatif
	Sondage destructif
Types de murs	
	Mur Porteur
	Mur Cloison (type 1)
	Mur Cloison (type 2)
	Gaine technique
Eléments ou pièces non visités	
	Local non visitée
	Elément non visité

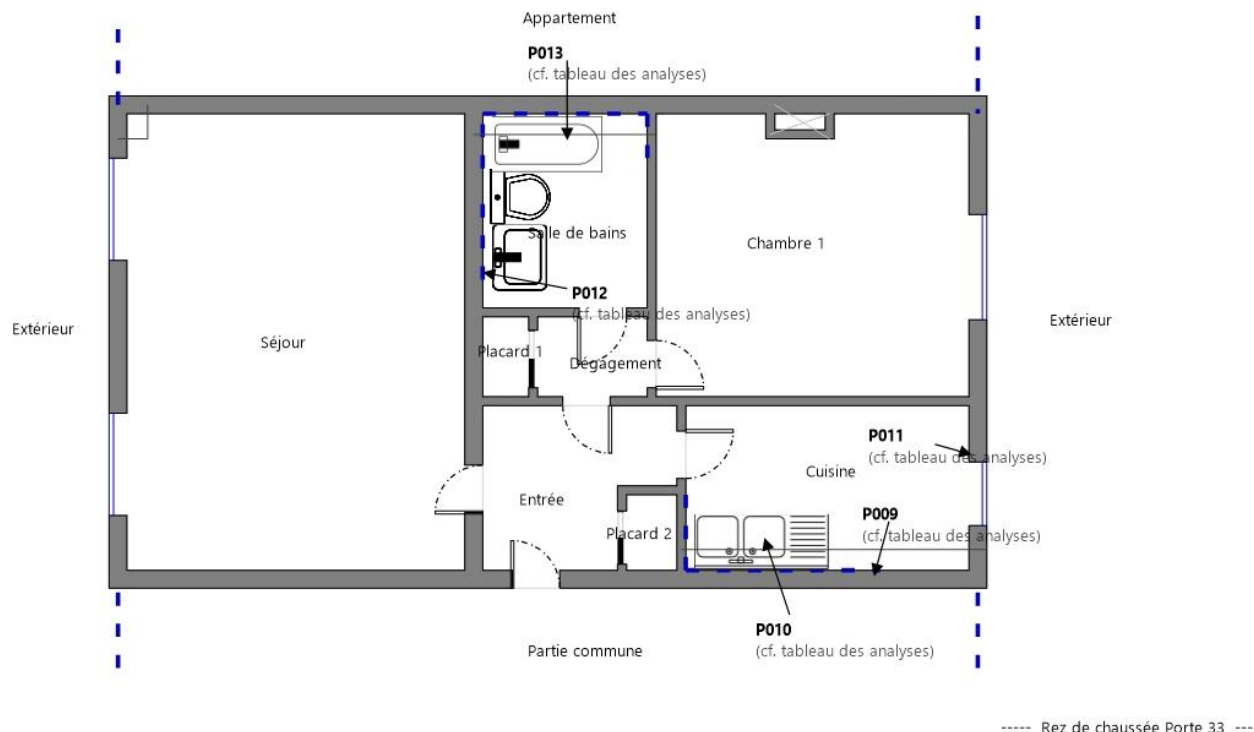
Planche de repérage des matériaux et produits amiantés
Affaire	MA2111034365
Opération	BENDERDOUCH ala eddine
Site	321LAV0002 10 Rue Georges Clemenceau 77430
	Champagne-sur-Seine
Date de réalisation	24/11/2021
Matériaux et produits contenant de l'amiante	
	Surface amianté
	Linéaire / paroi amianté (type 1)
	Linéaire / paroi amianté (type 2)
	Conduit amianté
Sondages destructifs / Prélèvements	
	Prélèvement Positif
	Prélèvement négatif
	Sondage destructif
Types de murs	
	Mur Porteur
	Mur Cloison (type 1)
	Mur Cloison (type 2)
	Gaine technique
Eléments ou pièces non visités	
	Local non visitée
	Elément non visité
