Rapport de Repérage des matériaux et produits contenant de l'amiante avant réalisation de travaux dans un immeuble bâti

Numéro de dossier : MA2202018423
Date d'intervention : 21/02/2022

321LAV0101
10 Rue Georges Clemenceau
(321LAV0101)
77430 Champagne-sur-Seine
Etage 1 ; Logement 34
Lot numéro 321LAV0101,

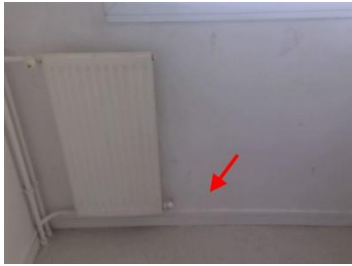
ZPSO001 : Couche1: Peinture + Couche2: Enduit à base de plâtre lissé ou taloché						
Niveau : 1er étage Porte 34						
Localisation	n° de sondage	Zone	Prélèvement effectué / Sondage et extension	Echantillon	Analyse	Photo
Cuisine	1	Mur donnant sur extérieur	Oui 1er étage Porte 34 - Cuisine : Mur E	<u>Identifiant:</u> ZPSO001 <u>Echantillon:</u> MA2202018423/P001, réf. labo.: 22RI008639-001 MA2202018423/P002, réf. labo.: 22RI008639-002 <u>Description:</u> Couche1: Peinture + Couche2: Enduit à base de plâtre lissé ou taloché <u>Composant de la construction:</u> 3 - Parois verticales intérieures - Revêtements de murs, poteaux, cloisons, gaines, coffres + 3 - Parois verticales intérieures - Murs et cloisons maçonnés <u>Partie à sonder:</u> Couche1: Peinture + Couche2: Enduit à base de plâtre lissé ou taloché <u>Justificatif:</u> Après analyse en laboratoire	<u>Analyse:</u> P001 <u>Partie analysée par le laboratoire:</u> - Matériau de type système d'enduit peinture (beige) : Absence d'amiante

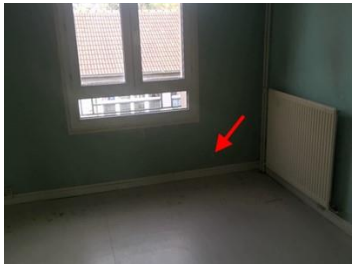
Chambre 1	2	Mur donnant sur extérieur	Sondage et extension de la ZPSO du ou des prélèvement(s) : P001, P002	<p><u>Identifiant:</u> ZPSO001</p> <p><u>Echantillon:</u> MA2202018423/P001, réf. labo.: 22RI008639-001 MA2202018423/P002, réf. labo.: 22RI008639-002</p> <p><u>Description:</u> Couche1: Peinture + Couche2: Enduit à base de plâtre lissé ou taloché</p> <p><u>Composant de la construction:</u> 3 - Parois verticales intérieures - Revêtements de murs, poteaux, cloisons, gaines, coffres + 3 - Parois verticales intérieures - Murs et cloisons maçonnés</p> <p><u>Partie à sonder:</u> Couche1: Peinture + Couche2: Enduit à base de plâtre lissé ou taloché</p> <p><u>Justificatif:</u> Après analyse en laboratoire</p>	<p><u>Analyse:</u> P001, P002</p>	Idem photo : P001; P002
Séjour	3	Mur donnant sur extérieur	Oui 1er étage Porte 34 - Séjour : Mur C	<p><u>Identifiant:</u> ZPSO001</p> <p><u>Echantillon:</u> MA2202018423/P001, réf. labo.: 22RI008639-001 MA2202018423/P002, réf. labo.: 22RI008639-002</p> <p><u>Description:</u> Couche1: Peinture + Couche2: Enduit à base de plâtre lissé ou taloché</p> <p><u>Composant de la construction:</u> 3 - Parois verticales intérieures - Revêtements de murs, poteaux, cloisons, gaines, coffres + 3 - Parois verticales intérieures - Murs et cloisons maçonnés</p> <p><u>Partie à sonder:</u> Couche1: Peinture + Couche2: Enduit à base de plâtre lissé ou taloché</p> <p><u>Justificatif:</u> Après analyse en laboratoire</p>	<p><u>Analyse:</u> P002</p> <p><u>Partie analysée par le laboratoire:</u> - Phase 2 Matériau fibreux de type papier peint (vert) ; matériau de type peinture (beige) ; matériau semi-dur de type plâtre (blanc) Absence d'amiante</p>

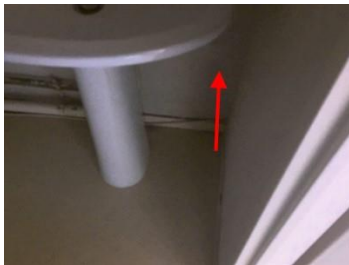
Dégagement	4	Mur de refend	Sondage et extension de la ZPSO du ou des prélèvement(s) : P003, P004	<p><u>Identifiant:</u> ZPSO002 <u>Echantillon:</u> MA2202018423/P003, réf. labo.: 22RI008639-003 MA2202018423/P004, réf. labo.: 22RI008639-004 <u>Description:</u> Couche1: Peinture + Couche2: Enduit à base de plâtre lissé ou taloché <u>Composant de la construction:</u> 3 - Pariois verticales intérieures - Revêtements de murs, poteaux, cloisons, gaines, coffres + 3 - Pariois verticales intérieures - Murs et cloisons maçonnés <u>Partie à sonder:</u> Couche1: Peinture + Couche2: Enduit à base de plâtre lissé ou taloché <u>Justificatif:</u> Après analyse en laboratoire</p>	<p><u>Analyse:</u> P003, P004</p>	Idem photo : P004; P003
Salle de bains	5	Mur de refend	Oui 1er étage Porte 34 - Salle de bains : Mur D	<p><u>Identifiant:</u> ZPSO002 <u>Echantillon:</u> MA2202018423/P003, réf. labo.: 22RI008639-003 MA2202018423/P004, réf. labo.: 22RI008639-004 <u>Description:</u> Couche1: Peinture + Couche2: Enduit à base de plâtre lissé ou taloché <u>Composant de la construction:</u> 3 - Pariois verticales intérieures - Revêtements de murs, poteaux, cloisons, gaines, coffres + 3 - Pariois verticales intérieures - Murs et cloisons maçonnés <u>Partie à sonder:</u> Couche1: Peinture + Couche2: Enduit à base de plâtre lissé ou taloché <u>Justificatif:</u> Après analyse en laboratoire</p>	<p><u>Analyse:</u> P004 <u>Partie analysée par le laboratoire:</u> - Matériau de type peinture (beige) ; matériau semi-dur de type plâtre (blanc) : Absence d'amiante</p>

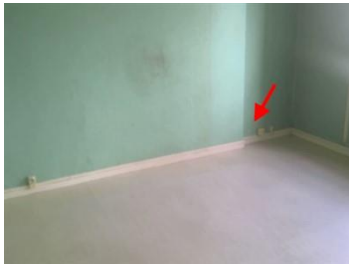
Séjour	6	Mur de refend	Oui 1er étage Porte 34 - Séjour : Mur B	<p><u>Identifiant:</u> ZPSO002 <u>Echantillon:</u> MA2202018423/P003, réf. labo.: 22RI008639-003 MA2202018423/P004, réf. labo.: 22RI008639-004 <u>Description:</u> Couche1: Peinture + Couche2: Enduit à base de plâtre lissé ou taloché <u>Composant de la construction:</u> 3 - Pariois verticales intérieures - Revêtements de murs, poteaux, cloisons, gaines, coffres + 3 - Pariois verticales intérieures - Murs et cloisons maçonnés <u>Partie à sonder:</u> Couche1: Peinture + Couche2: Enduit à base de plâtre lissé ou taloché <u>Justificatif:</u> Après analyse en laboratoire</p>	<p><u>Analyse:</u> P003 <u>Partie analysée par le laboratoire:</u> - Phase 2 Matériau fibreux de type papier peint (vert) ; matériau de type peinture (gris) ; matériau semi-dur de type plâtre (blanc) : Absence d'amiante</p>

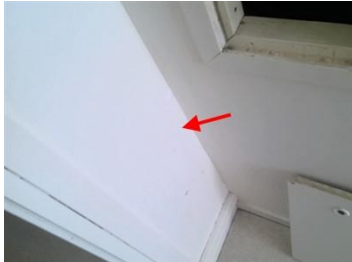
Cuisine	3	Cloisons avec liaisons sur murs et plafonds; Mur de refend	Oui 1er étage Porte 34 - Cuisine : Mur A	<p><u>Identifiant:</u> ZPSO003 <u>Echantillon:</u> MA2202018423/P005, réf. labo.: 22RI008639-005 MA2202018423/P006, réf. labo.: 22RI008639-006 <u>Description:</u> Couche1: Peinture décorative (pailletées, gouttelettes, ...) + Couche2: Enduit de jointoiement des plaques de plâtre + Couche3: Bande + Couche4: plaques de plâtre <u>Composant de la construction:</u> 3 - Parois verticales intérieures - Revêtements de murs, poteaux, cloisons, gaines, coffres + 3 - Parois verticales intérieures - Cloisons sèches (assemblées, préfabriquées) <u>Partie à sonder:</u> Couche1: Peinture décorative (pailletées, gouttelettes, ...) + Couche2: Enduit de jointoiement des plaques de plâtre + Couche3: Bande + Couche4: plaques de plâtre <u>Justificatif:</u> Après analyse en laboratoire</p>	<p><u>Analyse:</u> P005 <u>Partie analysée par le laboratoire:</u> - Phase 2 Matériau de type peinture (blanc) ; matériau semi-dur de type enduit (blanc) ; matériau souple fibreux de type papier, carton (beige) ; matériau semi-dur de type enduit (blanc) ; matériau souple fibreux de type papier, carton (marron) ; matériau semi-dur de type plâtre (blanc) en traces Absence d'amiante - Phase 3 Matériau semi-dur de type plâtre (blanc) Absence d'amiante</p>

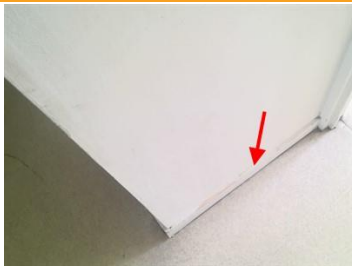
Localisation	n° de sondage	Zone	Prélèvement effectué / Sondage et extension	Echantillon	Analyse	Photo
Entrée	1	Portes et plinthes	Oui 1er étage Porte 34 - Entrée : Portes et plinthes	<u>Identifiant:</u> ZPSO004 <u>Réf. échantillon:</u> MA2202018423/P007 <u>Réf. laboratoire:</u> 22RI008639-007 <u>Description:</u> Peinture décorative (pailletées, gouttelettes, ...) <u>Composant de la construction:</u> 3 - Parois verticales intérieures - Revêtements de murs, poteaux, cloisons, gaines, coffres <u>Partie à sonder:</u> Peinture décorative (pailletées, gouttelettes, ...) <u>Justificatif:</u> Après analyse en laboratoire	<u>Analyse:</u> P007 <u>Partie analysée par le laboratoire:</u> - Matériau de type peinture (blanc) ; matériau semi-dur fibreux de type bois, copeaux (marron) : Absence d'amiante

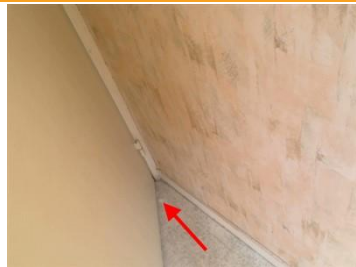
Localisation	n° de sondage	Zone	Prélèvement effectué / Sondage et extension	Echantillon	Analyse	Photo
Chambre 1	1	Sol	Oui 1er étage Porte 34 - Chambre 1 : Sol	<p><u>Identifiant:</u> ZPSO006 <u>Réf. échantillon:</u> MA2202018423/P010 <u>Réf. laboratoire:</u> 22RI008639-010 <u>Description:</u> Couche1: Revêtement de sol + Couche2: Colle non bitumineuse + Couche3: Ragréage <u>Composant de la construction:</u> 5 - Planchers et planchers techniques - Revêtements de sols <u>Partie à sonder:</u> Couche1: Revêtement de sol + Couche2: Colle non bitumineuse + Couche3: Ragréage <u>Justificatif:</u> Après analyse en laboratoire</p>	<p><u>Analyse:</u> P010 <u>Partie analysée par le laboratoire:</u> - Phase 1 Matériau souple de type revêtement de sol (blanc) Absence d'amiante - Phase 2 Matériau de type colle (jaune) ; matériau semi-dur de type ragréage (gris) ; matériau semi-dur (marron) Absence d'amiante</p>
