# Rapport de Repérage Amiante Avant réalisation de travaux dans un immeuble bâti

Numéro de dossier : 1304302  
Date d'intervention : 11/02/2021

1 place Schneider log 2 (3211aa0002)  
77430 CHAMPAGNE SUR SEINE

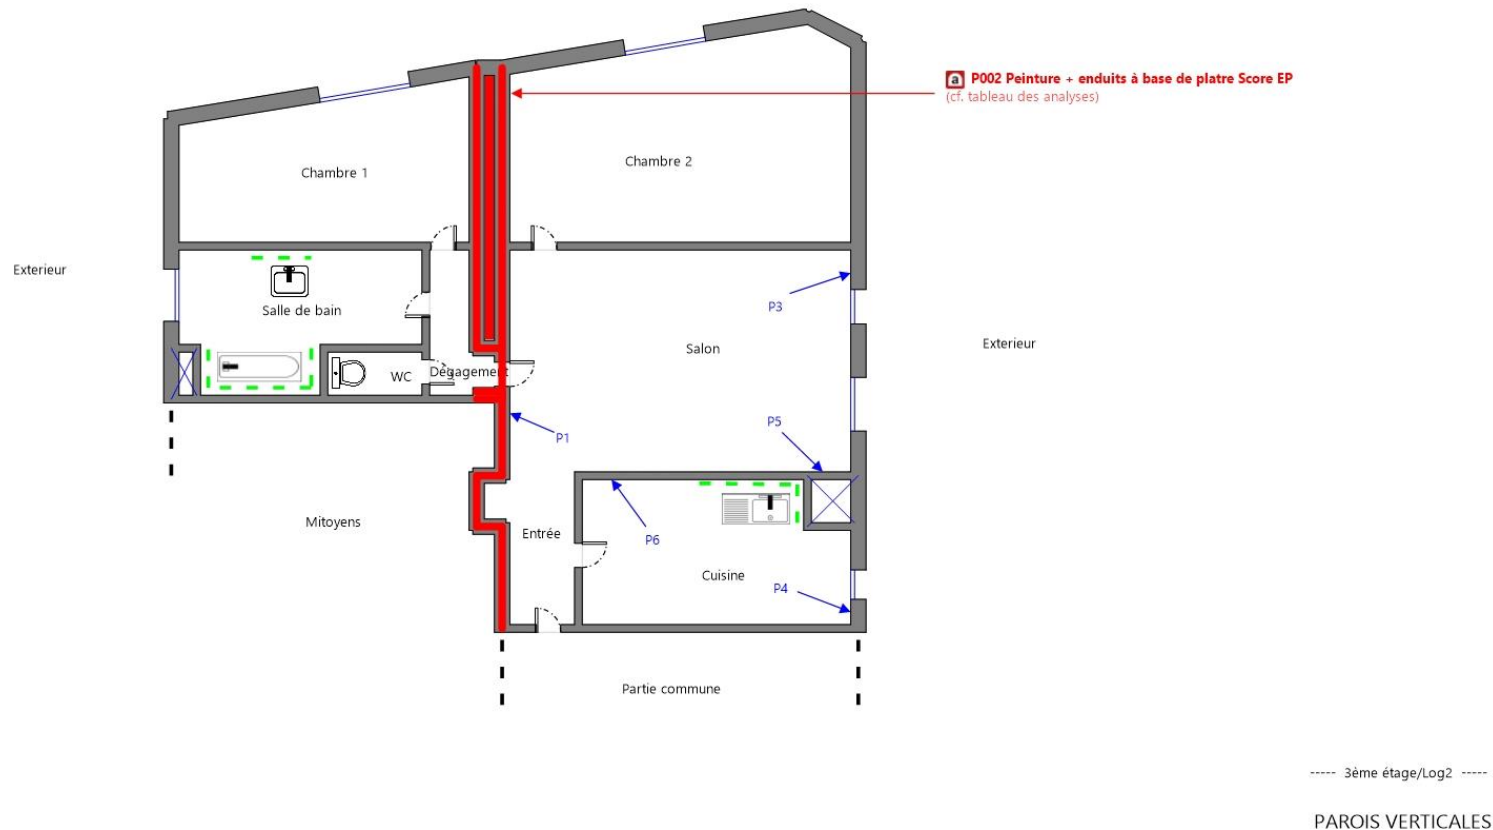
ZPSO	Niveau	Localisation	Zone	Description du prélèvement réalisé*
ZPSO001	3ème étage/Log2	Entrée; Dégageant; Chambre 1; Chambre 2; Salon	Mur de refend	<p><b>Analyse : P001</b> - Matériau de type maillage de fibres et liant (blanc) ; matériau de type peinture (blanc) ; matériau semi-dur de type enduit (blanc) ; matériau semi-dur de type plâtre (blanc) (Absence d'amiante)</p> <p><b>Analyse : P002</b> - Matériau de type maillage de fibres et liant (blanc) ; matériau de type peinture (beige) ; matériau semi-dur de type enduit (beige) ; matériau semi-dur de type plâtre (blanc) (Présence d'amiante)</p>

<b>Planche de repérage des matériaux et produits amiantés</b>
Affaire	1304302
Opération	Christelle LANDREIN
Site	1 place Schneider log 2 (3211aa0002)
	77430 CHAMPAGNE SUR SEINE
Date de réalisation	24/02/2021
<b>Matériaux et produits contenant de l'amiante</b>	
	Surface amianté
	Linéaire / paroi amianté (type 1)
	Linéaire / paroi amianté (type 2)
	Conduit amianté
<b>Sondages destructifs / Prélèvements</b>	
	Px Prélèvement Positif
	Prélèvement négatif
	Sondage destructif
<b>Types de murs</b>	
	Mur Porteur
	Mur Cloison (type 1)
	Mur Cloison (type 2)
	Gaine technique
<b>Éléments ou pièces non visités</b>	
	Local non visitée
	Élément non visité

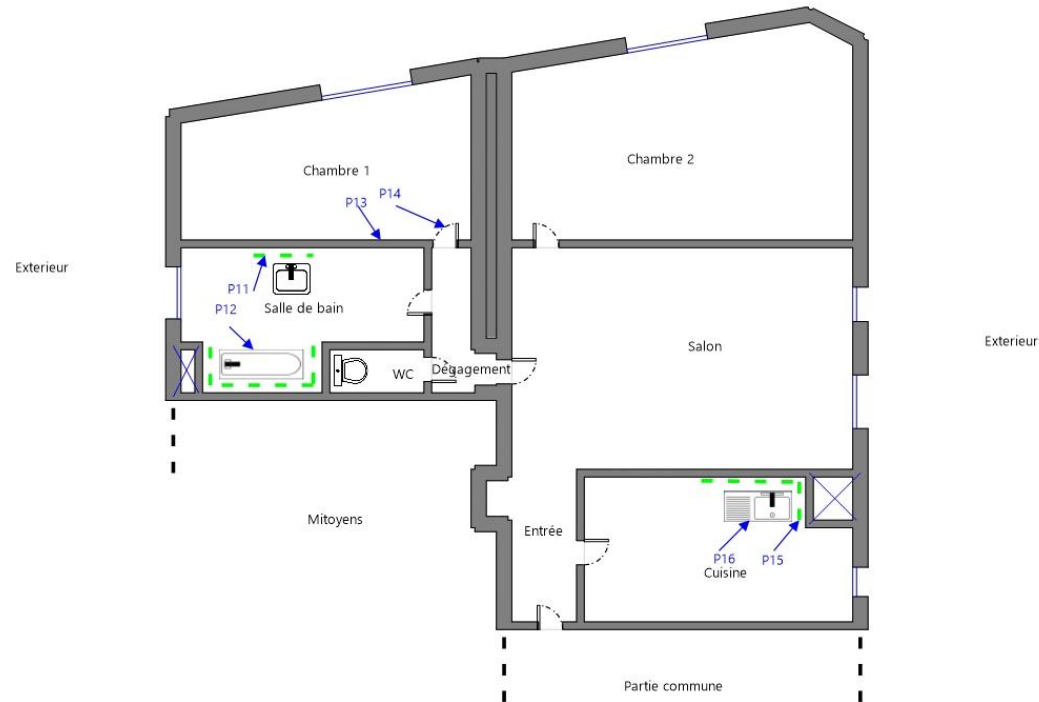
<b>Planche de repérage des matériaux et produits amiantés</b>
Affaire	1304302
Opération	Christelle LANDREIN
Site	1 place Schneider log 2 (3211aa0002)
	77430 CHAMPAGNE SUR SEINE
Date de réalisation	24/02/2021
<b>Matériaux et produits contenant de l'amiante</b>	
	Surface amianté
	Linéaire / paroi amianté (type 1)
	Linéaire / paroi amianté (type 2)
	Conduit amianté
<b>Sondages destructifs / Prélèvements</b>	
	Px Prélèvement Positif
	Prélèvement négatif
	Sondage destructif
<b>Types de murs</b>	
	Mur Porteur
	Mur Cloison (type 1)
	Mur Cloison (type 2)
	Gaine technique
<b>Eléments ou pièces non visités</b>	
	Local non visitée
	Elément non visité

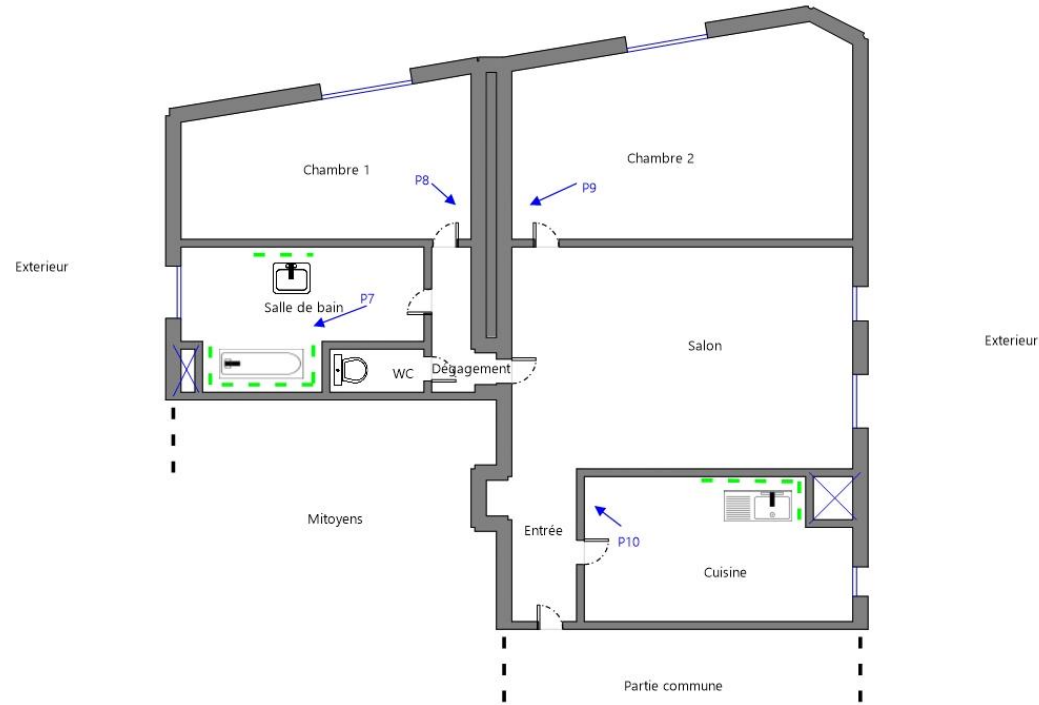
Affaire	1304302
Opération	Christelle LANDREIN
Site	1 place Schneider log 2 (3211aa0002) 77430 CHAMPAGNE SUR SEINE
Date de réalisation	24/02/2021
<b>Matériaux et produits contenant de l'amiante</b>	
	Surface amianté
	Linéaire / paroi amianté (type 1)
	Linéaire / paroi amianté (type 2)
	Conduit amianté
<b>Sondages destructifs / Prélèvements</b>	
	Px Prélèvement Positif
	Px Prélèvement négatif
	S Sondage destructif
<b>Types de murs</b>	
	Mur Porteur
	Mur Cloison (type 1)
	Mur Cloison (type 2)
	Gaine technique
<b>Éléments ou pièces non visités</b>	
	Local non visitée
	Élément non visité
