## Rapport de mission de repérage des matériaux et produits contenant de l'amiante avant réalisation de travaux

Norme NF X 46-020 V .2017

6 SQUARE DE LORIENT

LOGEMENT 2  
77000 MELUN

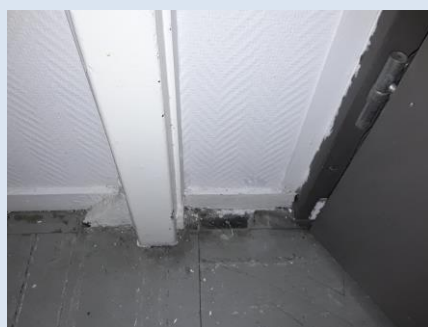
PRELEVEMENT : 13LDE0602P001			
NOM DU CLIENT	NUMERO DU DOSSIER		PIECE OU LOCAL
OPH77	13LDE0602 12/06/2019		Entrée (Rez de chaussée)
ELEMENT	DESCRIPTIF DU LABORATOIRE	DATE DE PRELEVEMENT	NOM DE L'OPERATEUR
Béton	Peinture non séparable + matériau plâtreux blanc en vrac + toile fibreuse blanche non séparable	12/06/2019	LEITE LOPES Alain
LOCALISATION		RESULTAT	
Mur F		Amiante non détecté

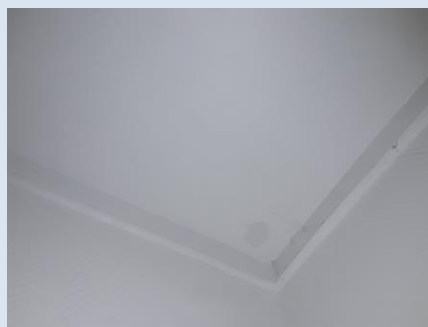
PRELEVEMENT : 13LDE0602P002			
NOM DU CLIENT	NUMERO DU DOSSIER		PIECE OU LOCAL
OPH77	13LDE0602 12/06/2019		Couloir 1 (Rez de chaussée)
ELEMENT	DESCRIPTIF DU LABORATOIRE	DATE DE PRELEVEMENT	NOM DE L'OPERATEUR
Enduit / Peinture béton	Enduit plâtreux blanc en vrac + peintures multiples non séparable	12/06/2019	LEITE LOPES Alain
LOCALISATION		RESULTAT	
Plafond		Amiante non détecté

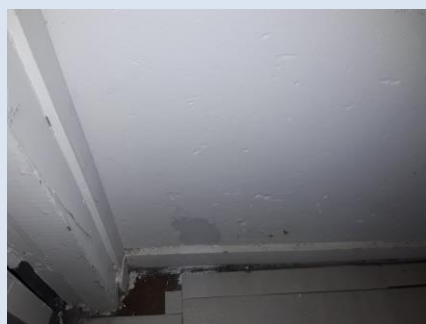
PRELEVEMENT : 13LDE0602P003			
NOM DU CLIENT	NUMERO DU DOSSIER		PIECE OU LOCAL
OPH77	13LDE0602 12/06/2019		Placard 2 (Rez de chaussée)
ELEMENT	DESCRIPTIF DU LABORATOIRE	DATE DE PRELEVEMENT	NOM DE L'OPERATEUR
Enduit	Enduit plâtreux blanc en vrac + peinture non séparable	12/06/2019	LEITE LOPES Alain
LOCALISATION		RESULTAT	
Mur A		Amiante non détecté

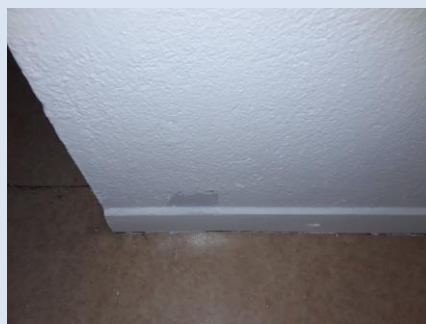
PRELEVEMENT : 13LDE0602P004			
NOM DU CLIENT	NUMERO DU DOSSIER		PIECE OU LOCAL
OPH77	13LDE0602 12/06/2019		Séchoir (Rez de chaussée)
ELEMENT	DESCRIPTIF DU LABORATOIRE	DATE DE PRELEVEMENT	NOM DE L'OPERATEUR
Béton	Peinture non séparable + matériau plâtreux blanc en vrac + matériau gris en faible quantité en vrac non séparable	12/06/2019	LEITE LOPES Alain
LOCALISATION		RESULTAT	
Mur D		Amiante non détecté

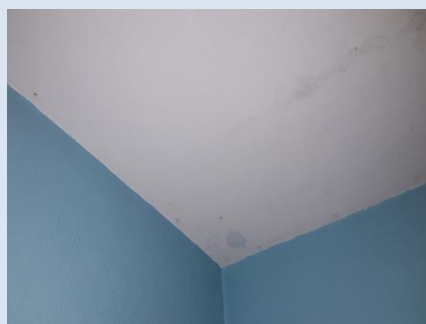
PRELEVEMENT : 13LDE0602P005			
NOM DU CLIENT	NUMERO DU DOSSIER		PIECE OU LOCAL
OPH77	13LDE0602 12/06/2019		Salle de bains (Rez de chaussée)
ELEMENT	DESCRIPTIF DU LABORATOIRE	DATE DE PRELEVEMENT	NOM DE L'OPERATEUR
Enduit / Peinture béton	Enduit plâtreux blanc en vrac + peinture non séparable + toile fibreuse blanche non séparable	12/06/2019	LEITE LOPES Alain
LOCALISATION		RESULTAT	
Plafond		Amiante non détecté

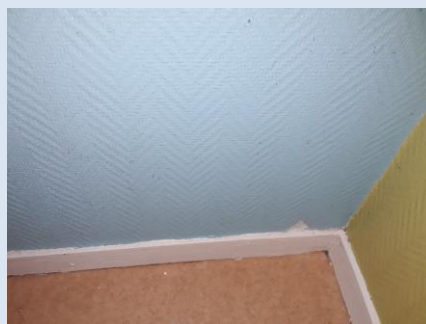
PRELEVEMENT : 13LDE0602P006			
NOM DU CLIENT	NUMERO DU DOSSIER		PIECE OU LOCAL
OPH77	13LDE0602 12/06/2019		Salle de bains (Rez de chaussée)
ELEMENT	DESCRIPTIF DU LABORATOIRE	DATE DE PRELEVEMENT	NOM DE L'OPERATEUR
Enduit	Enduit plâtreux blanc en vrac + peinture non séparable + toile fibreuse blanche non séparable	12/06/2019	LEITE LOPES Alain
LOCALISATION		RESULTAT	
Mur C		Amiante non détecté

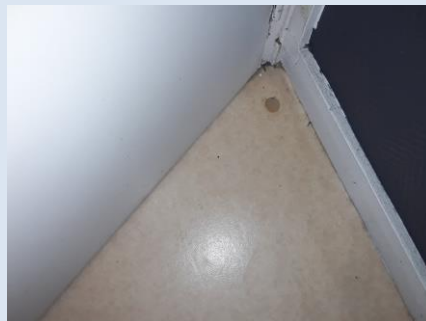
**PRELEVEMENT : 13LDE0602P007**

NOM DU CLIENT	NUMERO DU DOSSIER	PIECE OU LOCAL	
OPH77	13LDE0602 12/06/2019	Cuisine (Rez de chaussée)	
ELEMENT	DESCRIPTIF DU LABORATOIRE	DATE DE PRELEVEMENT	NOM DE L'OPERATEUR
Revêtement souple	Revêtement cassant beige	12/06/2019	LEITE LOPES Alain
LOCALISATION		RESULTAT	
Sol		Fr1:Amiante non détecté

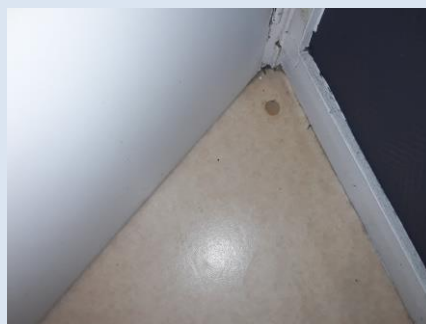
**PRELEVEMENT : 13LDE0602P007**

NOM DU CLIENT	NUMERO DU DOSSIER	PIECE OU LOCAL	
OPH77	13LDE0602 12/06/2019	Cuisine (Rez de chaussée)	
ELEMENT	DESCRIPTIF DU LABORATOIRE	DATE DE PRELEVEMENT	NOM DE L'OPERATEUR
Revêtement souple	Revêtement souple beige	12/06/2019	LEITE LOPES Alain
LOCALISATION		RESULTAT	
Sol		Fr2:Amiante non détecté

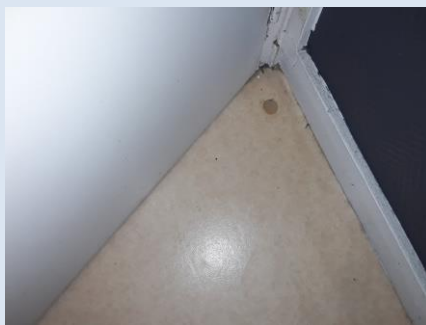
PRELEVEMENT : 13LDE0602P007			
NOM DU CLIENT	NUMERO DU DOSSIER	PIECE OU LOCAL	
OPH77	13LDE0602 12/06/2019	Cuisine (Rez de chaussée)	
ELEMENT	DESCRIPTIF DU LABORATOIRE	DATE DE PRELEVEMENT	NOM DE L'OPERATEUR
Revêtement souple	Colle polymère jaune + colle polymère jaune avec poussières non séparable + ragréage gris	12/06/2019	LEITE LOPES Alain
LOCALISATION		RESULTAT	
Sol		Fr3:Amiante non détecté

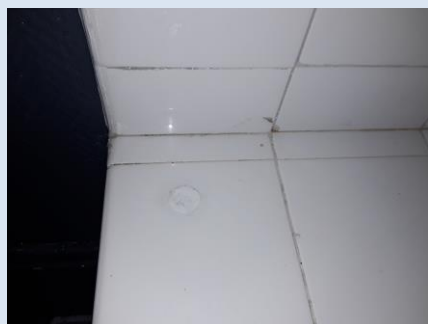
PRELEVEMENT : 13LDE0602P009

NOM DU CLIENT	NUMERO DU DOSSIER	PIECE OU LOCAL	
OPH77	13LDE0602 12/06/2019	Cuisine (Rez de chaussée)	
ELEMENT	DESCRIPTIF DU LABORATOIRE	DATE DE PRELEVEMENT	NOM DE L'OPERATEUR
Faïence 1	Colle grise avec poussières non séparable + matériau compact gris hétérogène	12/06/2019	LEITE LOPES Alain
LOCALISATION		RESULTAT	
Paillasse		Fr1:Amiante non détecté

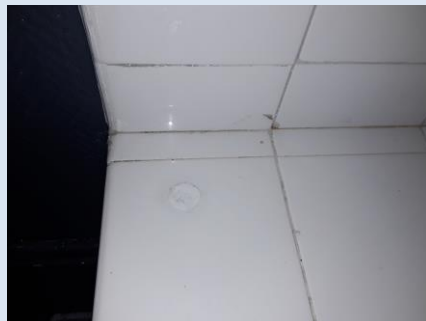
PRELEVEMENT : 13LDE0602P009			
NOM DU CLIENT	NUMERO DU DOSSIER		PIECE OU LOCAL
OPH77	13LDE0602 12/06/2019		Cuisine (Rez de chaussée)
ELEMENT	DESCRIPTIF DU LABORATOIRE	DATE DE PRELEVEMENT	NOM DE L'OPERATEUR
Faïence 1	Carrelage	12/06/2019	LEITE LOPES Alain
LOCALISATION		RESULTAT	
Paillasse		Fr2:Amiante non détecté

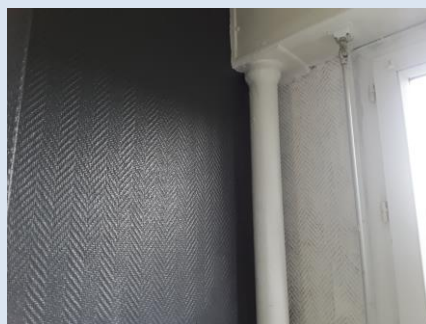
PRELEVEMENT : 13LDE0602P010			
NOM DU CLIENT	NUMERO DU DOSSIER		PIECE OU LOCAL
OPH77	13LDE0602 12/06/2019		Cuisine (Rez de chaussée)
ELEMENT	DESCRIPTIF DU LABORATOIRE	DATE DE PRELEVEMENT	NOM DE L'OPERATEUR
Conduit Metal		12/06/2019	LEITE LOPES Alain
LOCALISATION		RESULTAT	
Colonnes de chutes		Non Analysé

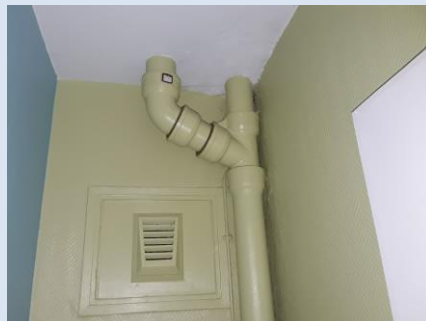
**PRELEVEMENT : 13LDE0602P011**

NOM DU CLIENT	NUMERO DU DOSSIER	PIECE OU LOCAL	
OPH77	13LDE0602 12/06/2019	WC (Rez de chaussée)	
ELEMENT	DESCRIPTIF DU LABORATOIRE	DATE DE PRELEVEMENT	NOM DE L'OPERATEUR
Conduit Metal		12/06/2019	LEITE LOPES Alain
LOCALISATION		RESULTAT	
Colonnes de chutes		Non Analysé

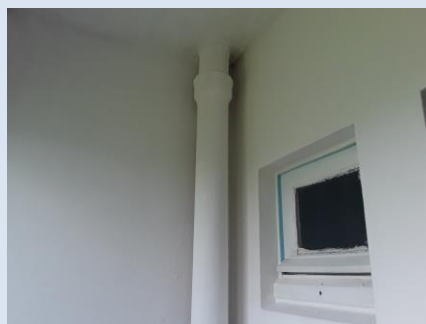
**PRELEVEMENT : 13LDE0602P012**

NOM DU CLIENT	NUMERO DU DOSSIER	PIECE OU LOCAL	
OPH77	13LDE0602 12/06/2019	Séchoir (Rez de chaussée)	
ELEMENT	DESCRIPTIF DU LABORATOIRE	DATE DE PRELEVEMENT	NOM DE L'OPERATEUR
Conduit Metal		12/06/2019	LEITE LOPES Alain
LOCALISATION		RESULTAT	
Colonnes de chutes		Non Analysé
