Pré-Rapport de mission de repérage des matériaux et produits contenant de l'amiante avant réalisation de travaux

1 PLACE SCHNEIDER

LOGEMENT 845
77430 CHAMPAGNE SUR SEINE

RAPPORT N° :	321LAA0202	Laboratoire d'Analyses :	ITGA
Repérage réalisé le :	12/06/2019	Adresse laboratoire :	3 RUE ARMAND HERPIN LACROIX - CS 46537 35065 RENNES CEDEX
Accompagnateur :		Numéro d'accréditation :	1-5967
Par :	Abdessamad RHENZOUR	Organisme d'assurance professionnelle :	AXA France
N° certificat :	DTI3342	Adresse assurance :	313 Terrasses de l'Arche 92727 NANTERRE CEDEX
Date d'obtention :	23/11/2017	N° de contrat d'assurance :	10158549604
Organisme certificateur	DEKRA 5 avenue Garlande - 92220 BAGNEUX	Date de validité :	31/12/2019

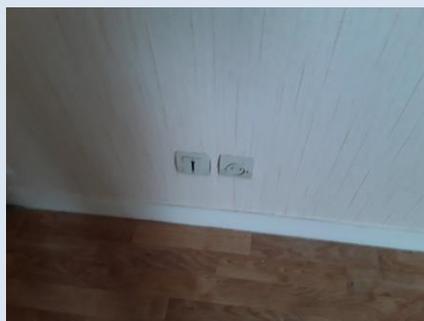
PRELEVEMENT : 321LAA0202P001			
NOM DU CLIENT	NUMERO DU DOSSIER		PIECE OU LOCAL
OPH77	321LAA0202 12/06/2019		Chambre 1 (R+2)
ELEMENT	DESCRIPTIF DU LABORATOIRE	DATE DE PRELEVEMENT	NOM DE L'OPERATEUR
Enduit / Peinture	Enduit plâtreux blanc en vrac + peintures multiples non séparable	12/06/2019	RHENZOUR Abdessamad
LOCALISATION		RESULTAT	
Mur E		Amiante non détecté

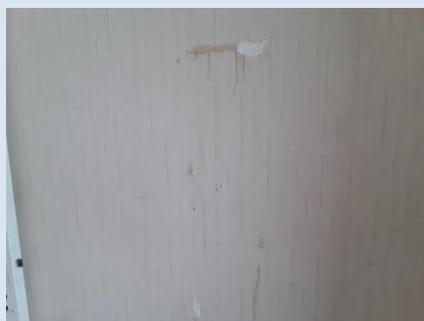
PRELEVEMENT : 321LAA0202P002			
NOM DU CLIENT	NUMERO DU DOSSIER		PIECE OU LOCAL
OPH77	321LAA0202 12/06/2019		Chambre 1 (R+2)
ELEMENT	DESCRIPTIF DU LABORATOIRE	DATE DE PRELEVEMENT	NOM DE L'OPERATEUR
Enduit / Peinture béton	Enduit plâtreux blanc en vrac + peinture non séparable	12/06/2019	RHENZOUR Abdessamad
LOCALISATION		RESULTAT	
Mur A		Amiante non détecté

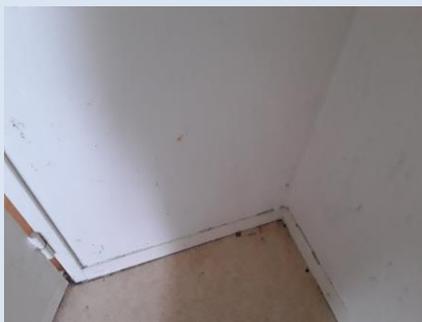
PRELEVEMENT : 321LAA0202P003

NOM DU CLIENT	NUMERO DU DOSSIER	PIECE OU LOCAL	
OPH77	321LAA0202 12/06/2019	Cuisine (R+2)	
ELEMENT	DESCRIPTIF DU LABORATOIRE	DATE DE PRELEVEMENT	NOM DE L'OPERATEUR
Enduit / Peinture plaque de plâtre	Enduit plâtreux blanc en vrac + peintures multiples non séparable + carton non séparable + papier non séparable + toile fibreuse blanche non séparable	12/06/2019	RHENZOUR Abdessamad
LOCALISATION		RESULTAT	
Mur F		Amiante non détecté

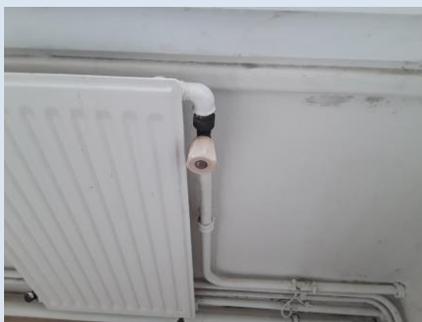
PRELEVEMENT : 321LAA0202P004

NOM DU CLIENT	NUMERO DU DOSSIER	PIECE OU LOCAL	
OPH77	321LAA0202 12/06/2019	Salle de bains (R+2)	
ELEMENT	DESCRIPTIF DU LABORATOIRE	DATE DE PRELEVEMENT	NOM DE L'OPERATEUR
Enduit / Peinture	Enduit plâtreux blanc en vrac + peintures multiples non séparable	12/06/2019	RHENZOUR Abdessamad
LOCALISATION		RESULTAT	
Mur F		Amiante non détecté

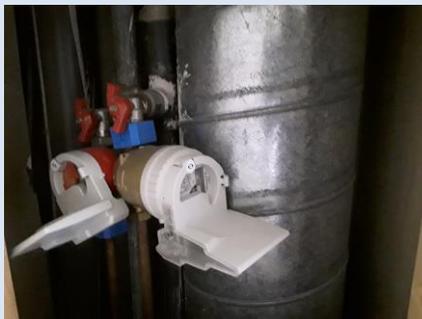
PRELEVEMENT : 321LAA0202P007			
NOM DU CLIENT	NUMERO DU DOSSIER		PIECE OU LOCAL
OPH77	321LAA0202 12/06/2019		Gaine technique 1 (R+2)
ELEMENT	DESCRIPTIF DU LABORATOIRE	DATE DE PRELEVEMENT	NOM DE L'OPERATEUR
Conduit Metal		12/06/2019	RHENZOUR Abdessamad
LOCALISATION		RESULTAT	
Conduits		Amiante non détectée
