Rapport de mission de repérage des matériaux et produits contenant de l'amiante avant réalisation de travaux

4 RUE JEAN JAURES

77430 CHAMPAGNE SUR SEINE

RAPPORT N° :	321LAF0103	Laboratoire d'Analyses :	ITGA
Repérage réalisé le :	10/08/2018	Adresse laboratoire :	3 RUE ARMAND HERPIN LACROIX - CS 46537 35065 RENNES CEDEX
Accompagnateur :		Numéro d'accréditation :	1-5967
Par :	Alain LEITE LOPES	Organisme d'assurance professionnelle :	AXA France
N° certificat :	CPDI4715	Adresse assurance :	313 Terrasses de l'Arche 92727 NANTERRE CEDEX
Date d'obtention :	17/01/2018	N° de contrat d'assurance :	10063271004
Organisme certificateur	I.Cert Parc EDONIA - Bâtiment G - Rue de la Terre Victoria - 35760 Saint-Grégoire	Date de validité :	31/12/2018

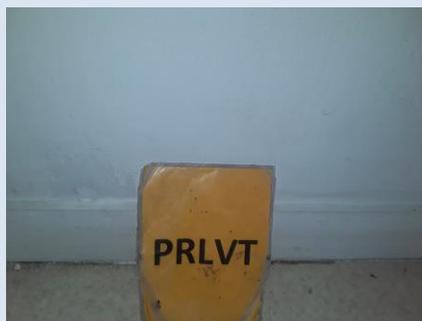
PRELEVEMENT : 321LAF0103P001			
NOM DU CLIENT	NUMERO DU DOSSIER		PIECE OU LOCAL
OPH77	321LAF0103 10/08/2018		Séjour / Salon
ELEMENT	DESCRIPTIF DU LABORATOIRE	DATE DE PRELEVEMENT	NOM DE L'OPERATEUR
Béton	Matériau plâtreux blanc en vrac + carton non séparable + peinture non séparable	10/08/2018	LEITE LOPES Alain
LOCALISATION		RESULTAT	
Mur A		Amiante détecté (Chrysotile)

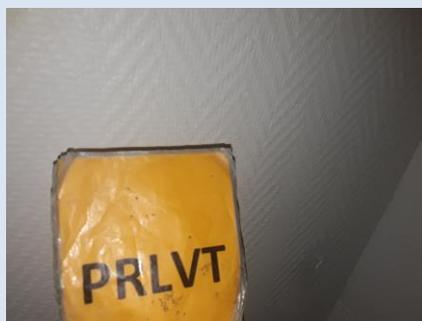
PRELEVEMENT : 321LAF0103P002			
NOM DU CLIENT	NUMERO DU DOSSIER		PIECE OU LOCAL
OPH77	321LAF0103 10/08/2018		Salle de Bains/WC
ELEMENT	DESCRIPTIF DU LABORATOIRE	DATE DE PRELEVEMENT	NOM DE L'OPERATEUR
Isolant	Matériau plâtreux blanc en vrac + carton en vrac non séparable + peinture non séparable	10/08/2018	LEITE LOPES Alain
LOCALISATION		RESULTAT	
Mur C		Amiante non détecté

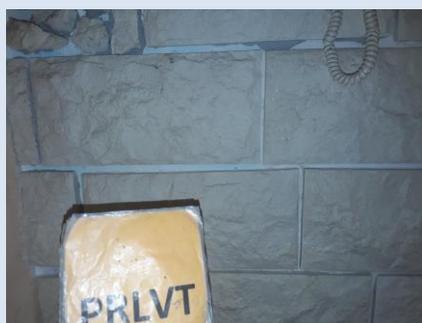
PRELEVEMENT : 321LAF0103P004

NOM DU CLIENT	NUMERO DU DOSSIER	PIECE OU LOCAL	
OPH77	321LAF0103 10/08/2018	Entrée	
ELEMENT	DESCRIPTIF DU LABORATOIRE	DATE DE PRELEVEMENT	NOM DE L'OPERATEUR
Joint	Matériau plâtreux blanc en vrac + matériau gris en vrac non séparable + peinture non séparable	10/08/2018	LEITE LOPES Alain
LOCALISATION		RESULTAT	
Mur A		Amiante non détecté

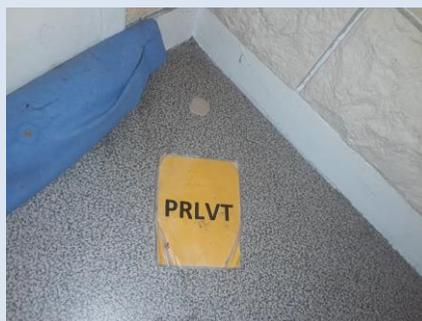
PRELEVEMENT : 321LAF0103P005			
NOM DU CLIENT	NUMERO DU DOSSIER	PIECE OU LOCAL	
OPH77	321LAF0103 10/08/2018	Entrée	
ELEMENT	DESCRIPTIF DU LABORATOIRE	DATE DE PRELEVEMENT	NOM DE L'OPERATEUR
Revêtement souple	Revêtement souple gris + colle polymère jaune non séparable + ragréage gris + bois sous forme de fibres	10/08/2018	LEITE LOPES Alain
LOCALISATION		RESULTAT	
Sol		Amiante non détecté

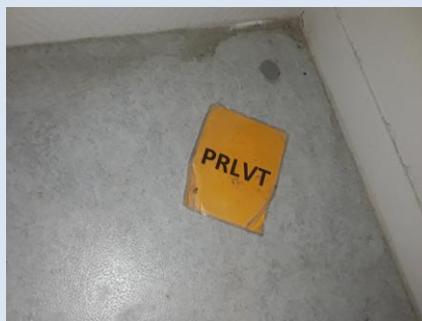
PRELEVEMENT : 321LAF0103P006			
NOM DU CLIENT	NUMERO DU DOSSIER	PIECE OU LOCAL	
OPH77	321LAF0103 10/08/2018	Salle D'eau / WC	
ELEMENT	DESCRIPTIF DU LABORATOIRE	DATE DE PRELEVEMENT	NOM DE L'OPERATEUR
Revêtement souple	Revêtement souple gris + colle polymère jaune non séparable + ragréage gris	10/08/2018	LEITE LOPES Alain
LOCALISATION		RESULTAT	
Sol		Amiante non détecté

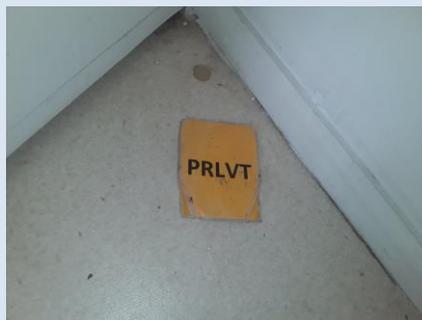
PRELEVEMENT : 321LAF0103P007			
NOM DU CLIENT	NUMERO DU DOSSIER	PIECE OU LOCAL	
OPH77	321LAF0103 10/08/2018	Séjour / Salon	
ELEMENT	DESCRIPTIF DU LABORATOIRE	DATE DE PRELEVEMENT	NOM DE L'OPERATEUR
Revêtement souple	Revêtement souple beige + colle polymère jaune avec couche fibreuse non séparable + ragréage gris + sous couche de ragréage blanche non séparable	10/08/2018	LEITE LOPES Alain
LOCALISATION		RESULTAT	
Sol		Amiante non détecté

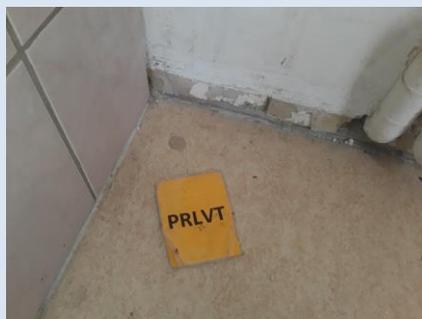
PRELEVEMENT : 321LAF0103P008			
NOM DU CLIENT	NUMERO DU DOSSIER	PIECE OU LOCAL	
OPH77	321LAF0103 10/08/2018	Cuisine	
ELEMENT	DESCRIPTIF DU LABORATOIRE	DATE DE PRELEVEMENT	NOM DE L'OPERATEUR
Revêtement souple	Revêtement souple beige + colle polymère jaune non séparable + ragréage gris	10/08/2018	LEITE LOPES Alain
LOCALISATION		RESULTAT	
Sol		Amiante non détecté

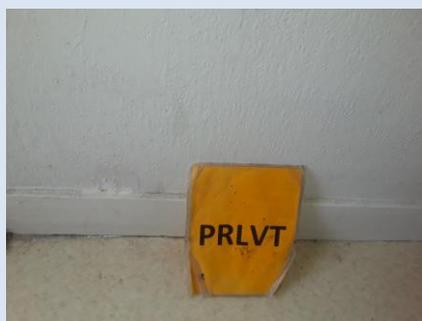
PRELEVEMENT : 321LAF0103P009			
NOM DU CLIENT	NUMERO DU DOSSIER	PIECE OU LOCAL	
OPH77	321LAF0103 10/08/2018	Séjour / Salon	
ELEMENT	DESCRIPTIF DU LABORATOIRE	DATE DE PRELEVEMENT	NOM DE L'OPERATEUR
Enduit	Enduit plâtreux blanc en vrac + carton non séparable + peinture non séparable	10/08/2018	LEITE LOPES Alain
LOCALISATION		RESULTAT	
Mur D		Amiante non détecté	
EMPLACEMENT
