# Rapport de repérage des matériaux et produits contenant de l'amiante avant réalisation de travaux dans un immeuble bâti

LGT 947  
7 RUE JEAN JAURES

77430 CHAMPAGNE SUR SEINE

**Date du rapport :** 22/10/2020

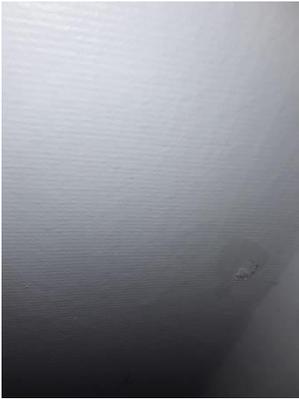
<b>Identification : P005</b>
<b>Pièce et étage : Séjour R+4</b>
<b>Localisation : Mur B</b>
<b>Parties d'ouvrages ou de composants : Cloisons sèches (assemblées, préfabriquées) (Enduits à base de plâtre projetés, lissés ou talochés)</b>
<b>Descriptif Laboratoire : Peintures multiples en vrac avec couche cartonnée et poussières non séparable + enduit plâtreux blanc en vrac</b>
<b>Résultat (justification) : Amiante non détectée (RESULTAT ANALYSE)</b>

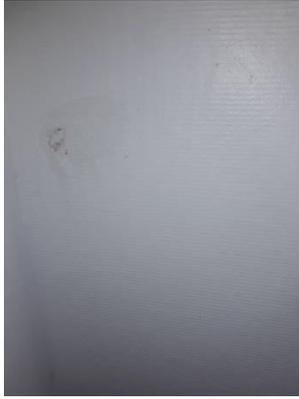
<b>Identification : P006</b>
<b>Pièce et étage : Séjour R+4</b>
<b>Localisation : Mur C</b>
<b>Parties d'ouvrages ou de composants : Cloisons sèches (assemblées, préfabriquées) (Enduits à base de plâtre projetés, lissés ou talochés)</b>
<b>Descriptif Laboratoire : Peintures multiples en vrac non séparable + enduit plâtreux blanc en vrac</b>
<b>Résultat (justification) : Amiante non détectée (RESULTAT ANALYSE)</b>
