Rapport de repérage des matériaux et produits contenant de l'amiante avant réalisation de travaux dans un immeuble bâti

993
18 RUE GEORGES CLEMENCEAU
77430 CHAMPAGNE SUR SEINE

Date du rapport : 22/10/2020

321LAO0203 22/10/2020 - 03:15

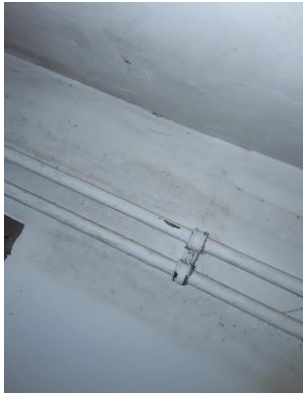
Identification : P016

Pièce et étage : Salle de bains R+2

Localisation : Réseaux de distribution

Parties d'ouvrages ou de composants : Autres (Peinture)

Descriptif Laboratoire : Peintures multiples en vrac

Résultat (justification) : Amiante non détectée (RESULTAT ANALYSE)

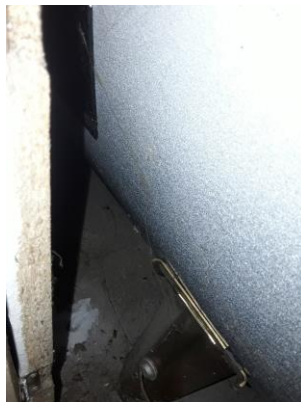
Identification : P017

Pièce et étage : Salle de bains R+2

Localisation : Sous baignoire

Parties d'ouvrages ou de composants : Portes de placard, baignoires et éviers métalliques (Plaques souples bitumineuses antivibratiles)

Descriptif Laboratoire : Matériau bitumineux

Résultat (justification) : Amiante non détectée (RESULTAT ANALYSE)
