Rapport de mission de repérage des matériaux et produits contenant de l'amiante avant réalisation de travaux

11 RUE JEAN JAURES APT 102

77430 CHAMPAGNE SUR SEINE

RAPPORT N° :	OPH77 321LAK0102	Date d'émission du rapport :	14/07/2017
Le repérage a été réalisé le :	03/07/2017	Accompagnateur :	
Par :	Amadou SY	Laboratoire d'Analyses :	ITGA
N° certificat de qualification :	CPDI4148	Adresse laboratoire :	3 RUE ARMAND HERPIN LACROIX - CS 46537 35065 RENNES CEDEX
Date d'obtention :	09/11/2016	Numéro d'accréditation :	1-5967
Le présent rapport est établi par une personne dont les compétences sont certifiées par :	I.CERT Parc Edonia - Bâtiment G - Rue de la Terre Victoria - 35760 SAINT-GREGOIRE	Organisme d'assurance professionnelle :	ALLIANZ
		Adresse assurance :	Direction Opérations Entreprises 5C Esplanade Charles de Gaulle 33081 BORDEAUX CEDEX
		N° de contrat d'assurance :	55897385
		Date de validité :	31/12/2017

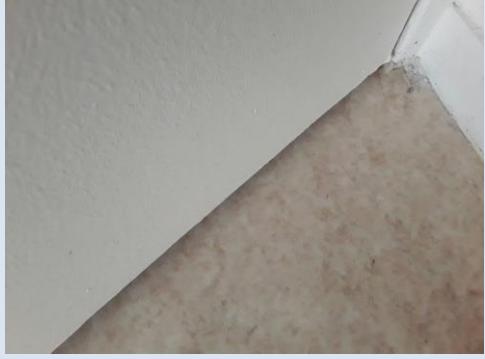
PRELEVEMENT : 321LAK0102P002				
NOM DU CLIENT	NUMERO DU DOSSIER	PIECE OU LOCAL		
OPH77	321LAK0102 03/07/2017	Séjour		
MATERIAU	DATE DE PRELEVEMENT	NOM DE L'OPERATEUR		
Revêtement souple beige + colle polymère jaune en faible quantité non séparable + ragréage blanc	03/07/2017	SY Amadou		
LOCALISATION	RESULTAT			
Sol	Amiante non détecté			
EMPLACEMENT

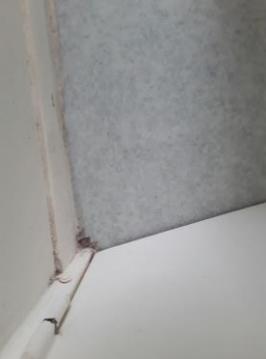
PRELEVEMENT : 321LAK0102P003				
NOM DU CLIENT	NUMERO DU DOSSIER	PIECE OU LOCAL		
OPH77	321LAK0102 03/07/2017	Salle de bains		
MATERIAU	DATE DE PRELEVEMENT	NOM DE L'OPERATEUR		
Revêtement souple bleu + colle polymère jaune non séparable + ragréage gris	03/07/2017	SY Amadou		
LOCALISATION	RESULTAT			
Sol	Amiante non détecté			
EMPLACEMENT

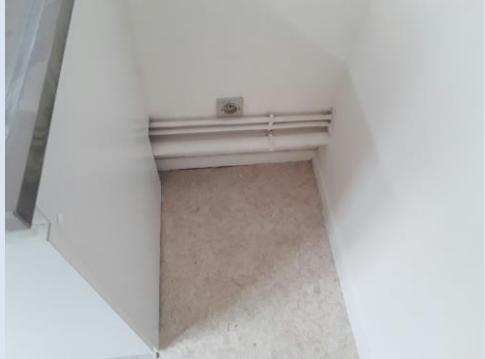
PRELEVEMENT : 321LAK0102P004		
NOM DU CLIENT	NUMERO DU DOSSIER	PIECE OU LOCAL
OPH77	321LAK0102 03/07/2017	Cuisine
MATERIAU	DATE DE PRELEVEMENT	NOM DE L'OPERATEUR
Enduit plâtreux blanc en vrac + peinture non séparable	03/07/2017	SY Amadou
LOCALISATION	RESULTAT	
Mur B	Amiante non détecté	
EMPLACEMENT

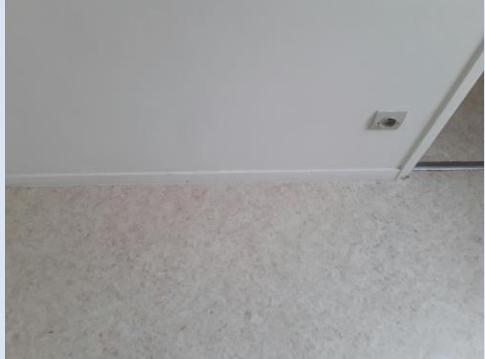
PRELEVEMENT : 321LAK0102P005		
NOM DU CLIENT	NUMERO DU DOSSIER	PIECE OU LOCAL
OPH77	321LAK0102 03/07/2017	Cuisine
MATERIAU	DATE DE PRELEVEMENT	NOM DE L'OPERATEUR
Enduit plâtreux blanc en vrac + peinture non séparable + carton non séparable	03/07/2017	SY Amadou
LOCALISATION	RESULTAT	
Mur D	Amiante non détecté	
EMPLACEMENT

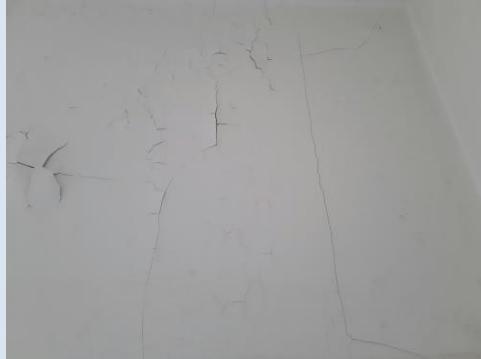
PRELEVEMENT : 321LAK0102P006		
NOM DU CLIENT	NUMERO DU DOSSIER	PIECE OU LOCAL
OPH77	321LAK0102 03/07/2017	Salle de bains
MATERIAU	DATE DE PRELEVEMENT	NOM DE L'OPERATEUR
Enduit plâtreux blanc en vrac + peinture non séparable	03/07/2017	SY Amadou
LOCALISATION	RESULTAT	
Mur B	Amiante détecté (Chrysotile)	
EMPLACEMENT

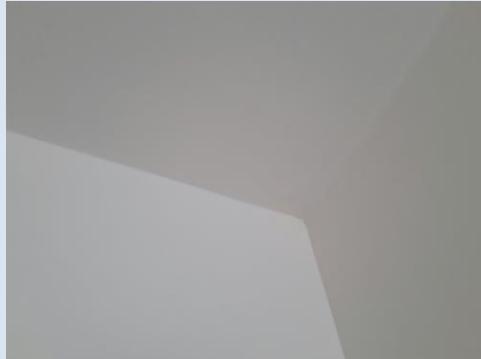
PRELEVEMENT : 321LAK0102P007		
NOM DU CLIENT	NUMERO DU DOSSIER	PIECE OU LOCAL
OPH77	321LAK0102 03/07/2017	Salle de bains
MATERIAU	DATE DE PRELEVEMENT	NOM DE L'OPERATEUR
Enduit plâtreux blanc en vrac + peinture non séparable	03/07/2017	SY Amadou
LOCALISATION	RESULTAT	
Plafond	Amiante détecté (Chrysotile)	
EMPLACEMENT

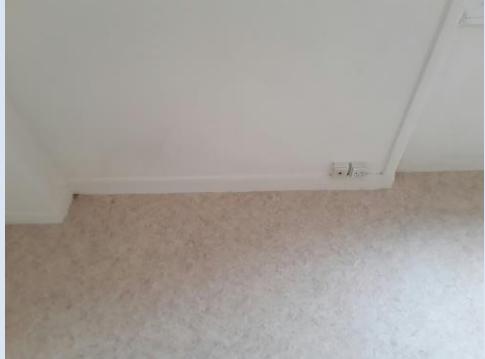
PRELEVEMENT : 321LAK0102P008		
NOM DU CLIENT	NUMERO DU DOSSIER	PIECE OU LOCAL
OPH77	321LAK0102 03/07/2017	Séjour
MATERIAU	DATE DE PRELEVEMENT	NOM DE L'OPERATEUR
Enduit plâtreux blanc en vrac + peinture non séparable	03/07/2017	SY Amadou
LOCALISATION	RESULTAT	
Mur C	Amiante détecté (Chrysotile)	
EMPLACEMENT

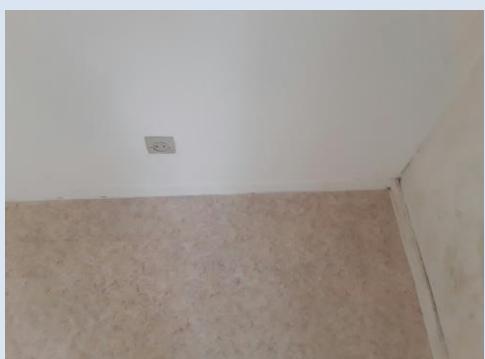
PRELEVEMENT : 321LAK0102P009		
NOM DU CLIENT	NUMERO DU DOSSIER	PIECE OU LOCAL
OPH77	321LAK0102 03/07/2017	Chambre 2
MATERIAU	DATE DE PRELEVEMENT	NOM DE L'OPERATEUR
Enduit plâtreux blanc en vrac + peinture non séparable	03/07/2017	SY Amadou
LOCALISATION	RESULTAT	
Mur A	Amiante non détecté	
EMPLACEMENT

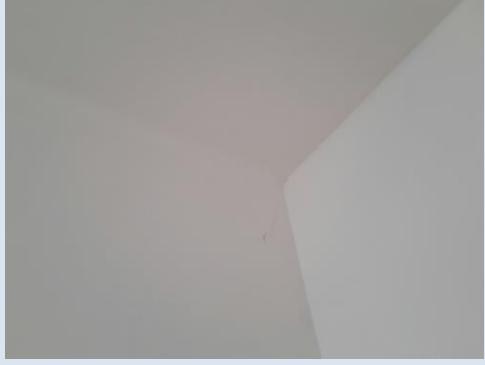
PRELEVEMENT : 321LAK0102P010		
NOM DU CLIENT	NUMERO DU DOSSIER	PIECE OU LOCAL
OPH77	321LAK0102 03/07/2017	Chambre 1
MATERIAU	DATE DE PRELEVEMENT	NOM DE L'OPERATEUR
Enduit plâtreux blanc en vrac + peinture non séparable	03/07/2017	SY Amadou
LOCALISATION	RESULTAT	
Plafond	Amiante détecté (Chrysotile)	
EMPLACEMENT
