## Rapport de Repérage des matériaux et produits contenant de l'amiante avant réalisation de travaux dans un immeuble bâti

Numéro de dossier : MA2202017418  
Date d'intervention : 15/02/2022

321LAA0003  
1 PLACE SCHNEIDER (321LAA0003)  
77430 CHAMPAGNE SUR SEINE  
Logement 839  
Lot numéro 321LAA0003,

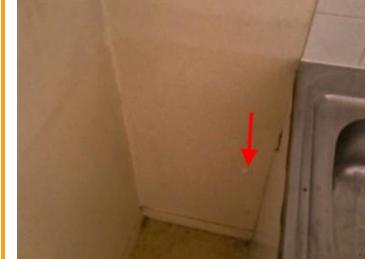
Cuisine	2	Mur donnant sur extérieur	Oui Rez de chaussée Porte 839 - Cuisine : Mur C	<u>Identifiant:</u> ZPSO001 <u>Echantillon:</u> MA2202017418/P001, réf. labo.: 22RI007793-001 MA2202017418/P002, réf. labo.: 22RI007793-002 <u>Description:</u> Couche1: Peinture + Couche2: Enduit à base de plâtre lissé ou taloché <u>Composant de la construction:</u> 3 - Parois verticales intérieures - Revêtements de murs, poteaux, cloisons, gaines, coffres + 3 - Parois verticales intérieures - Murs et cloisons maçonnés <u>Partie à sonder:</u> Couche1: Peinture + Couche2: Enduit à base de plâtre lissé ou taloché <u>Justificatif:</u> Après analyse en laboratoire	<u>Analyse:</u> P001 <u>Partie analysée par le laboratoire:</u> - Matériau de type peinture (beige) ; matériau semi-dur de type plâtre (blanc) : Absence d'amiante

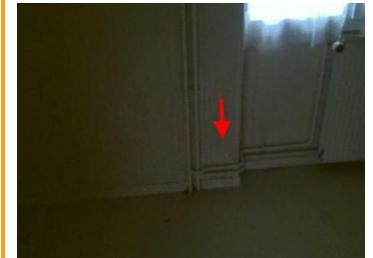
Chambre 1	3	Mur donnant sur extérieur	Oui Rez de chaussée Porte 839 - Chambre 1 : Mur donnant sur extérieur	<u>Identifiant:</u> ZPSO001 <u>Echantillon:</u> MA2202017418/P001, réf. labo.: 22RI007793-001 MA2202017418/P002, réf. labo.: 22RI007793-002 <u>Description:</u> Couche1: Peinture + Couche2: Enduit à base de plâtre lissé ou taloché <u>Composant de la construction:</u> 3 - Parois verticales intérieures - Revêtements de murs, poteaux, cloisons, gaines, coffres + 3 - Parois verticales intérieures - Murs et cloisons maçonnés <u>Partie à sonder:</u> Couche1: Peinture + Couche2: Enduit à base de plâtre lissé ou taloché <u>Justificatif:</u> Après analyse en laboratoire	<u>Analyse:</u> P002 <u>Partie analysée par le laboratoire:</u> - Phase 2 Matériau fibreux de type papier peint (beige) ; matériau de type système d'enduit peinture (beige) Absence d'amiante

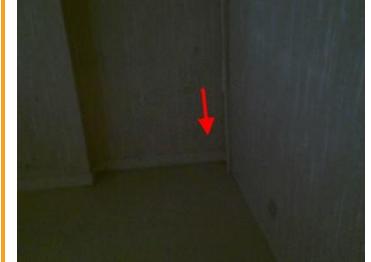
3	Mur de refend	Oui Rez de chaussée Porte 839 - Chambre 1 : Mur D	<u>Identifiant:</u> ZPSO002 <u>Echantillon:</u> MA2202017418/P003, réf. labo.: 22R1007793-003 MA2202017418/P004, réf. labo.: 22R1007793-004 <u>Description:</u> Couche1: Peinture + Couche2: Enduit à base de plâtre lissé ou taloché <u>Composant de la construction:</u> 3 - Parois verticales intérieures - Revêtements de murs, poteaux, cloisons, gaines, coffres + 3 - Parois verticales intérieures - Murs et cloisons maçonnes <u>Partie à sonder:</u> Couche1: Peinture + Couche2: Enduit à base de plâtre lissé ou taloché <u>Justificatif:</u> Après analyse en laboratoire	<u>Analyse:</u> P003 <u>Partie analysée par le laboratoire:</u> - Phase 2 Matériau fibreux de type papier peint (beige) ; matériau de type peinture (blanc) ; matériau semi-dur de type plâtre (blanc) Absence d'amiante

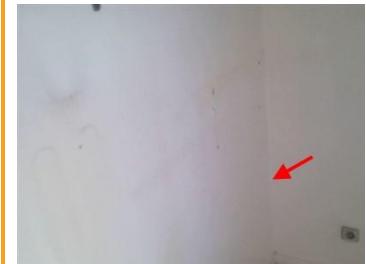
Cuisine	3	Cloisons avec liaisons sur murs et plafonds; Mur de refend	Oui Rez de chaussée Porte 839 - Cuisine : Mur A	<p><u>Identifiant:</u> ZPSO003  <u>Echantillon:</u>  MA2202017418/P005, réf. labo.: 22RI007793-005  MA2202017418/P006, réf. labo.: 22RI007793-006  <u>Description:</u> Couche1: Peinture décorative (pailletées, gouttelettes, ...) + Couche2: Enduit de jointoientement des plaques de plâtre + Couche3: Bande + Couche4: plaques de plâtre  <u>Composant de la construction:</u> 3 - Parois verticales intérieures - Revêtements de murs, poteaux, cloisons, gaines, coffres + 3 - Parois verticales intérieures - Cloisons sèches (assemblées, préfabriquées)  <u>Partie à sonder:</u> Couche1: Peinture décorative (pailletées, gouttelettes, ...) + Couche2: Enduit de jointoientement des plaques de plâtre + Couche3: Bande + Couche4: plaques de plâtre  <u>Justificatif:</u> Après analyse en laboratoire</p> <p><u>Analyse:</u>  P005  <u>Partie analysée par le laboratoire:</u>  - Phase 2 Matériau de type peinture (beige) ; matériau semi-dur de type enduit (beige) ; matériau souple fibreux de type papier, carton (blanc) ; matériau semi-dur (blanc) ; matériau souple fibreux de type papier, carton (marron) ; matériau semi-dur de type plâtre (blanc)  Absence d'amiante  - Phase 3 Matériau souple fibreux de type papier, carton (blanc)  Absence d'amiante  - Phase 4 Matériau souple fibreux de type papier, carton (marron)  Absence d'amiante  - Phase 5 Matériau semi-dur de type plâtre (blanc)  Absence d'amiante</p>

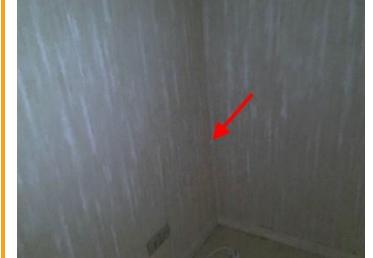
Chambre 1	5	Cloisons avec liaisons sur murs et plafonds	Oui Rez de chaussée Porte 839 - Chambre 1 : Mur B	<u>Identifiant:</u> ZPSO003 <u>Echantillon:</u> MA2202017418/P005, réf. labo.: 22RI007793-005 MA2202017418/P006, réf. labo.: 22RI007793-006 <u>Description:</u> Couche1: Peinture décorative (pailletées, gouttelettes, ...) + Couche2: Enduit de jointolement des plaques de plâtre + Couche3: Bande + Couche4: plaques de plâtre <u>Composant de la construction:</u> 3 - Parois verticales intérieures - Revêtements de murs, poteaux, cloisons, gaines, coffres + 3 - Parois verticales intérieures - Cloisons sèches (assemblées, préfabriquées) <u>Partie à sonder:</u> Couche1: Peinture décorative (pailletées, gouttelettes, ...) + Couche2: Enduit de jointolement des plaques de plâtre + Couche3: Bande + Couche4: plaques de plâtre <u>Justificatif:</u> Après analyse en laboratoire	<u>Analyse:</u> P006 <u>Partie analysée par le laboratoire:</u> - Phase 2 Matériau fibreux de type papier peint (beige) ; matériau de type peinture (beige) ; matériau semi-dur de type enduit (beige) ; matériau souple fibreux de type papier, carton (blanc) ; matériau semi-dur (blanc) ; matériau souple fibreux de type papier, carton (marron) ; matériau semi-dur de type plâtre (blanc) Absence d'amiante - Phase 3 Matériau souple fibreux de type papier, carton (blanc) Absence d'amiante - Phase 4 Matériau souple fibreux de type papier, carton (marron) Absence d'amiante

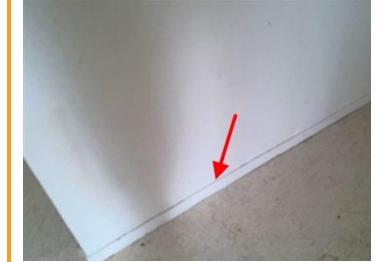
Cuisine	3	Porte et plinthes	Oui Rez de chaussée Porte 839 - Cuisine : Porte et plinthes	<u>Identifiant:</u> ZPSO008 <u>Réf. échantillon:</u> MA2202017418/P012 <u>Réf. laboratoire:</u> 22R1007793-012 <u>Description:</u> Peinture décorative (pailletées, gouttelettes, ...) <u>Composant de la construction:</u> 3 - Parois verticales intérieures - Revêtements de murs, poteaux, cloisons, gaines, coffres <u>Partie à sonder:</u> Peinture décorative (pailletées, gouttelettes, ...) <u>Justificatif:</u> Après analyse en laboratoire	<u>Analyse:</u> P012 <u>Partie analysée par le laboratoire:</u> - Matériau de type peinture (beige) ; matériau semi-dur fibreux de type bois, copeaux (marron) : Absence d'amiante

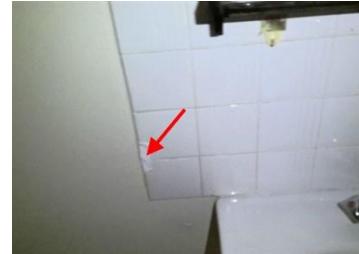
Localisation	n° de sondage	Zone	Prélèvement effectué / Sondage et extension	Echantillon	Analyse	Photo
Salle de bains	1	faïence mur D	Oui Rez de chaussée Porte 839 - Salle de bains : faïence mur D	<u>Identifiant:</u> ZPSO009 <u>Réf. échantillon:</u> MA2202017418/P013 <u>Réf. laboratoire:</u> 22RI007793-013 <u>Description:</u> Couche1: Colle de faïence + Couche2: Joint de faïence <u>Composant de la construction:</u> 3 - Parois verticales intérieures - Revêtements de murs, poteaux, cloisons, gaines, coffres <u>Partie à sonder:</u> Couche1: Colle de faïence + Couche2: Joint de faïence <u>Justificatif:</u> Après analyse en laboratoire	<u>Analyse:</u> P013 <u>Partie analysée par le laboratoire:</u> - Matériau dur de type carrelage, faïence (blanc) ; matériau souple de type joint (blanc) ; matériau dur de type ciment-colle (blanc) ; matériau de type peinture (blanc) ; matériau semi-dur (blanc) : Absence d'amiante

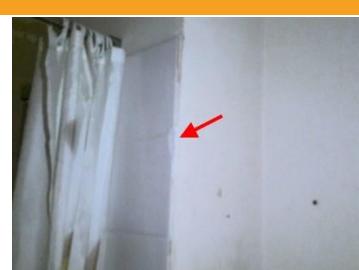
## ZPSO010 : Couche1: Colle de faïence + Couche2: Joint de faïence

ZPSO	Niveau	Localisation	Zone	Description du prélèvement réalisé	Surface indicative
ZPSO010	Rez de chaussée Porte 839	Salle de bains	Faïence mur BCD	Analyse : P014 - Matériau dur de type carrelage, faïence (blanc) ; matériau dur de type ciment-colle (beige) ; matériau de type peinture (beige) ; matériau semi-dur (blanc) (Présence d'amiante)	5m2

Localisation	n° de sondage	Zone	Prélèvement effectué / Sondage et extension	Echantillon	Analyse	Photo
Salle de bains	1	Faïence mur BCD	Oui Rez de chaussée Porte 839 - Salle de bains : Faïence mur D	<u>Identifiant:</u> ZPSO010 <u>Réf. échantillon:</u> MA2202017418/P014 <u>Réf. laboratoire:</u> 22RI007793-014 <u>Description:</u> Couche1: Colle de faïence + Couche2: Joint de faïence <u>Composant de la construction:</u> 3 - Parois verticales intérieures - Revêtements de murs, poteaux, cloisons, gaines, coffres <u>Partie à sonder:</u> Couche1: Colle de faïence + Couche2: Joint de faïence <u>Justificatif:</u> Après analyse en laboratoire	<u>Analyse:</u> P014 <u>Partie analysée par le laboratoire:</u> - Matériau dur de type carrelage, faïence (blanc) ; matériau dur de type ciment-colle (beige) ; matériau de type peinture (beige) ; matériau semi-dur (blanc) : Présence d'amiante

Dans le cas où des matériaux contenant de l'amiante ont été repérés, il convient s'il a lieu de confier le désamiantage à une entreprise certifiée. Le repérage est conforme à la réglementation dans le cadre de cette mission. Toutefois, il n'est jamais possible d'être parfaitement exhaustif, dans la mesure où un sondage n'est représentatif qu'à l'endroit précis du support investigué. Il convient donc de rester toujours très vigilant lors des travaux quant à l'éventuelle mise à jour de matériaux suspects ce qui nécessitera un repérage complémentaire.

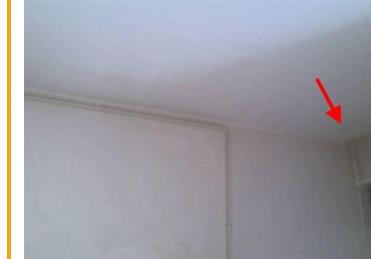
Cuisine	3	Plafond	Oui Rez de chaussée Porte 839 - Cuisine : Plafond	<u>Identifiant:</u> ZPSO004 <u>Echantillon:</u> MA2202017418/P007, réf. labo.: 22RI007793-007 MA2202017418/P008, réf. labo.: 22RI007793-008 <u>Description:</u> Couche1: Peinture décorative (pailletées, gouttelettes...) + Couche2: Enduit à base de plâtre lissé ou taloché <u>Composant de la construction:</u> 4 - Plafonds et faux plafonds - Plafonds <u>Partie à sonder:</u> Couche1: Peinture décorative (pailletées, gouttelettes...) + Couche2: Enduit à base de plâtre lissé ou taloché <u>Justificatif:</u> Après analyse en laboratoire	<u>Analyse:</u> P008 <u>Partie analysée par le laboratoire:</u> - Phase 2 Matériau de type maillage de fibres et liant (blanc) en traces ; matériau de type peinture (beige) en traces ; matériau semi-dur de type plâtre (blanc) Absence d'amiante

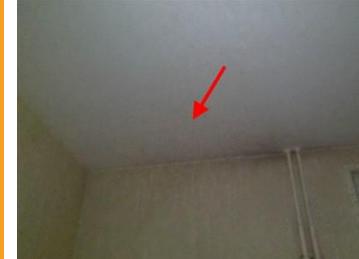
Dégagement	4	Plafond	Sondage et extension de la ZPSO du ou des prélèvement(s) : P007, P008	<u>Identifiant:</u> ZPSO004 <u>Echantillon:</u> MA2202017418/P007, réf. labo.: 22RI007793-007 MA2202017418/P008, réf. labo.: 22RI007793-008 <u>Description:</u> Couche1: Peinture décorative (pailletées, gouttelettes...) + Couche2: Enduit à base de plâtre lissé ou taloché <u>Composant de la construction:</u> 4 - Plafonds et faux plafonds - Plafonds <u>Partie à sonder:</u> Couche1: Peinture décorative (pailletées, gouttelettes...) + Couche2: Enduit à base de plâtre lissé ou taloché <u>Justificatif:</u> Après analyse en laboratoire	<u>Analyse:</u> P007, P008	Idem photo : P008; P007
Chambre 1	5	Plafond	Oui Rez de chaussée Porte 839 - Chambre 1 : Plafond	<u>Identifiant:</u> ZPSO004 <u>Echantillon:</u> MA2202017418/P007, réf. labo.: 22RI007793-007 MA2202017418/P008, réf. labo.: 22RI007793-008 <u>Description:</u> Couche1: Peinture décorative (pailletées, gouttelettes...) + Couche2: Enduit à base de plâtre lissé ou taloché <u>Composant de la construction:</u> 4 - Plafonds et faux plafonds - Plafonds <u>Partie à sonder:</u> Couche1: Peinture décorative (pailletées, gouttelettes...) + Couche2: Enduit à base de plâtre lissé ou taloché <u>Justificatif:</u> Après analyse en laboratoire	<u>Analyse:</u> P007  <u>Partie analysée par le laboratoire:</u> - Phase 2 Matériau de type maillage de fibres et liant (blanc) ; matériau de type peinture (beige) ; matériau semi-dur de type enduit (blanc) Absence d'amiante

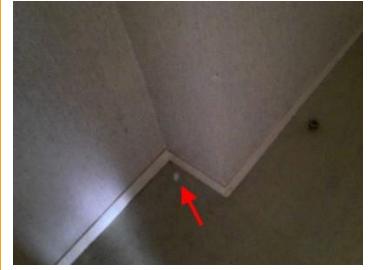
Localisation	n° de sondage	Zone	Prélèvement effectué / Sondage et extension	Echantillon	Analyse	Photo
Entrée	1	Sol	Oui Rez de chaussée Porte 839 - Entrée : Sol	<u>Identifiant:</u> ZPSO006 <u>Réf. échantillon:</u> MA2202017418/P010 <u>Réf. laboratoire:</u> 22RI007793-010 <u>Description:</u> Couche1: Revêtement de sol + Couche2: Colle non bitumineuse + Couche3: Ragrégation <u>Composant de la construction:</u> 5 - Planchers et planchers techniques - Revêtements de sols <u>Partie à sonder:</u> Couche1: Revêtement de sol + Couche2: Colle non bitumineuse + Couche3: Ragrégation <u>Justificatif:</u> Après analyse en laboratoire	<u>Analyse:</u> P010 <u>Partie analysée par le laboratoire:</u> - Phase 1 Matériau souple de type revêtement de sol (bleu) Absence d'amiante - Phase 2 Matériau souple de type revêtement de sol (bleu) en traces ; matériau de type colle (jaune) ; matériau semi-dur de type r agrégation (rose) ; matériau de type colle (jaune) ; matériau dur de type carrelage, faïence (beige) ; matériau dur de type joint ciment (gris) en traces ; matériau dur de type carrelage, faïence (marron) Absence d'amiante

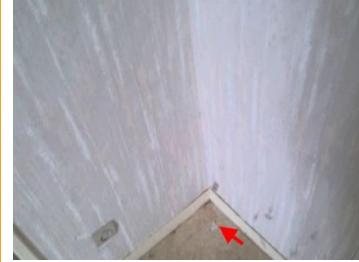
Localisation	n° de sondage	Zone	Prélèvement effectué / Sondage et extension	Echantillon	Analyse	Photo
Séjour	1	Sol	Oui Rez de chaussée Porte 839 - Séjour : Sol	<u>Identifiant:</u> ZPSO007 <u>Echantillon:</u> MA2202017418/P011, réf. labo.: 22RI007793-011 MA2202017418/P016, réf. labo.: 22RI007793-016 <u>Description:</u> Couche1: Revêtement de sol + Couche2: Colle non bitumineuse + Couche3: R agréage <u>Composant de la construction:</u> 5 - Planchers et planchers techniques - Revêtements de sols <u>Partie à sonder:</u> Couche1: Revêtement de sol + Couche2: Colle non bitumineuse + Couche3: R agréage <u>Justificatif:</u> Après analyse en laboratoire	<u>Analyse:</u> P016 <u>Partie analysée par le laboratoire:</u> - Phase 1 Matériau souple de type revêtement de sol (beige) Absence d'amiante - Phase 2 Matériau souple de type revêtement de sol (beige) (foncé) Absence d'amiante - Phase 3 Matériau souple de type revêtement de sol (beige) en traces ; matériau de type colle (jaune) ; matériau de type colle (jaune) (clair) ; matériau semi-dur de type r agréage (gris) ; matériau de type colle (jaune) ; matériau dur de type carrelage, faïence (jaune) Absence d'amiante

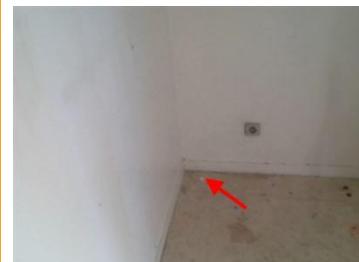
Cuisine	2	Sol	Oui Rez de chaussée Porte 839 - Cuisine : Sol	<u>Identifiant:</u> ZPSO007 <u>Echantillon:</u> MA2202017418/P011, réf. labo.: 22RI007793-011 MA2202017418/P016, réf. labo.: 22RI007793-016 <u>Description:</u> Couche1: Revêtement de sol + Couche2: Colle non bitumineuse + Couche3: R agréage <u>Composant de la construction:</u> 5 - Planchers et planchers techniques - Revêtements de sols <u>Partie à sonder:</u> Couche1: Revêtement de sol + Couche2: Colle non bitumineuse + Couche3: R agréage <u>Justificatif:</u> Après analyse en laboratoire	<u>Analyse:</u> P011 <u>Partie analysée par le laboratoire:</u> - Phase 1 Matériau souple de type revêtement de sol (beige) (clair) Absence d'amiante - Phase 2 Matériau souple de type revêtement de sol (beige) Absence d'amiante - Phase 3 Matériau souple de type revêtement de sol (beige) (clair) en traces ; matériau de type colle (jaune) ; matériau souple de type revêtement de sol (beige) en traces ; matériau de type colle (jaune) ; matériau dur de type carrelage, faïence (marron) Absence d'amiante

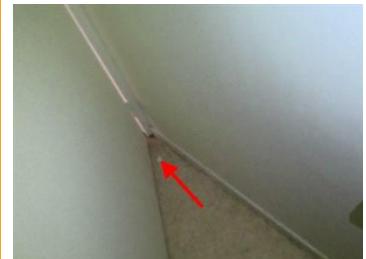
Localisation	n° de sondage	Zone	Prélèvement effectué / Sondage et extension	Echantillon	Analyse	Photo
Salle de bains	1	Sol	Oui Rez de chaussée Porte 839 - Salle de bains : Sol	<u>Identifiant:</u> ZPSO011 <u>Réf. échantillon:</u> MA2202017418/P015 <u>Réf. laboratoire:</u> 22RI007793-015 <u>Description:</u> Couche1: Revêtement de sol sportif + Couche2: Colle non bitumineuse + Couche3: Colle de carrelage + Couche4: Joint de carrelage + Couche5: Ragrément <u>Composant de la construction:</u> 5 - Planchers et planchers techniques - Revêtements de sols <u>Partie à sonder:</u> Couche1: Revêtement de sol + Couche2: Colle non bitumineuse + Couche3: Colle de carrelage + Couche4: Joint de carrelage + Couche5: Ragrément <u>Justificatif:</u> Après analyse en laboratoire	<u>Analyse:</u> P015 <u>Partie analysée par le laboratoire:</u> - Phase 1 Matériau souple de type revêtement de sol (beige) Absence d'amiante - Phase 2 Matériau souple de type revêtement de sol (beige) (foncé) Absence d'amiante - Phase 3 Matériau souple de type revêtement de sol (beige) en traces ; matériau de type colle (jaune) ; matériau souple de type revêtement de sol (beige) (foncé) en traces ; matériau de type colle (jaune) ; matériau semi-dur de type râgrément (gris) ; matériau de type colle (jaune) ; matériau dur de type carrelage, faïence (jaune) ; matériau dur de type ciment-colle (gris) en traces Absence d'amiante

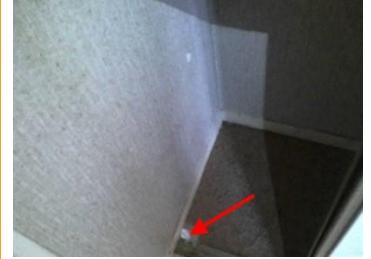
Localisation	n° de sondage	Zone	Prélèvement effectué / Sondage et extension	Echantillon	Analyse	Photo
Placard	1	Sol	Oui Rez de chaussée Porte 839 - Placard : Sol	<u>Identifiant:</u> ZPSO012 <u>Réf. échantillon:</u> MA2202017418/P017 <u>Réf. laboratoire:</u> 22RI007793-017 <u>Description:</u> Couche1: Moquette + Couche2: Colle non bitumineuse + Couche3: Ragrégation <u>Composant de la construction:</u> 5 - Planchers et planchers techniques - Revêtements de sols <u>Partie à sonder:</u> Couche1: Moquette + Couche2: Colle non bitumineuse + Couche3: Ragrégation <u>Justificatif:</u> Après analyse en laboratoire	<u>Analyse:</u> P017 <u>Partie analysée par le laboratoire:</u> - Phase 2 Matériau souple fibreux de type moquette (beige) ; matériau de type colle (jaune) ; matériau de type peinture (beige) ; matériau dur de type carrelage, faïence (marron) ; matériau dur de type ciment-colle (beige) en traces Absence d'amiante
