Rapport de mission de repérage des matériaux et produits contenant de l'amiante avant réalisation de travaux

11 RUE JEAN JAURES LGT 960

77430 CHAMPAGNE SUR SEINE

RAPPORT N° :	OPH77 321LAK0201	Date d'émission du rapport :	13/07/2017
Le repérage a été réalisé le :	03/07/2017	Accompagnateur :	
Par :	Amadou SY	Laboratoire d'Analyses :	ITGA
N° certificat de qualification :	CPDI4148	Adresse laboratoire :	3 RUE ARMAND HERPIN LACROIX - CS 46537 35065 RENNES CEDEX
Date d'obtention :	09/11/2016	Numéro d'accréditation :	1-5967
Le présent rapport est établi par une personne dont les compétences sont certifiées par :	I.CERT Parc Edonia - Bâtiment G - Rue de la Terre Victoria - 35760 SAINT-GREGOIRE	Organisme d'assurance professionnelle :	ALLIANZ
		Adresse assurance :	Direction Opérations Entreprises 5C Esplanade Charles de Gaulle 33081 BORDEAUX CEDEX
		N° de contrat d'assurance :	55897385
		Date de validité :	31/12/2017

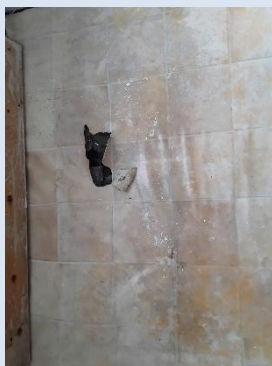
PRELEVEMENT : 321LAK0201P003		
NOM DU CLIENT	NUMERO DU DOSSIER	PIECE OU LOCAL
OPH77	321LAK0201 03/07/2017	Salle de bains
MATERIAU	DATE DE PRELEVEMENT	NOM DE L'OPERATEUR
Revêtement souple beige + colle polymère jaune en faible quantité avec poussières non séparable	03/07/2017	SY Amadou
LOCALISATION	RESULTAT	
Sol	Amiante non détecté

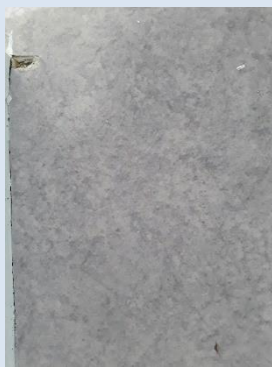
PRELEVEMENT : 321LAK0201P004		
NOM DU CLIENT	NUMERO DU DOSSIER	PIECE OU LOCAL
OPH77	321LAK0201 03/07/2017	Chambre 1
MATERIAU	DATE DE PRELEVEMENT	NOM DE L'OPERATEUR
Revêtement souple gris + colle polymère blanche non séparable + revêtement souple beige + peintures multiples en faible quantité non séparable	03/07/2017	SY Amadou
LOCALISATION	RESULTAT	
Sol	Amiante non détecté

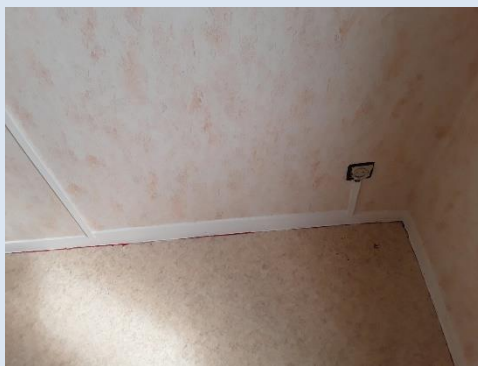
PRELEVEMENT : 321LAK0201P005		
NOM DU CLIENT	NUMERO DU DOSSIER	PIECE OU LOCAL
OPH77	321LAK0201 03/07/2017	Chambre 2
MATERIAU	DATE DE PRELEVEMENT	NOM DE L'OPERATEUR
Enduit plâtreux blanc en vrac + peintures multiples non séparable + carton non séparable + papier non séparable	03/07/2017	SY Amadou
LOCALISATION	RESULTAT	
Mur A	Amiante non détecté

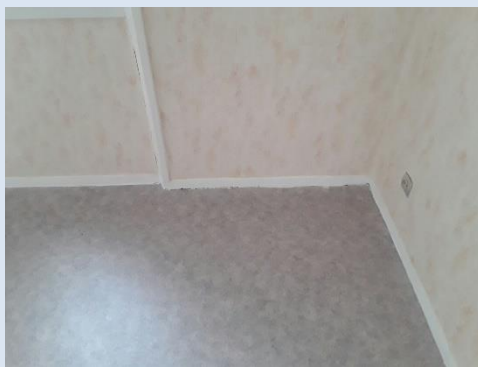
PRELEVEMENT : 321LAK0201P006		
NOM DU CLIENT	NUMERO DU DOSSIER	PIECE OU LOCAL
OPH77	321LAK0201 03/07/2017	Chambre 1
MATERIAU	DATE DE PRELEVEMENT	NOM DE L'OPERATEUR
Enduit plâtreux blanc en vrac + peintures multiples non séparable + toile fibreuse blanche en faible quantité en vrac non séparable	03/07/2017	SY Amadou
LOCALISATION	RESULTAT	
Mur C	Amiante non détecté

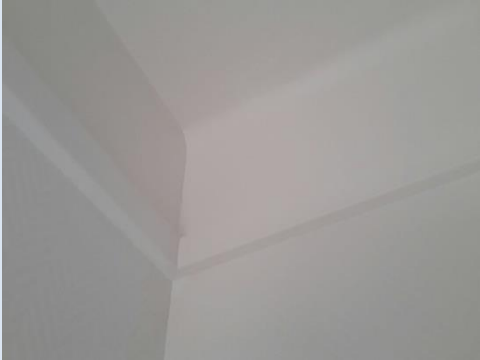
PRELEVEMENT : 321LAK0201P007		
NOM DU CLIENT	NUMERO DU DOSSIER	PIECE OU LOCAL
OPH77	321LAK0201 03/07/2017	Couloir
MATERIAU	DATE DE PRELEVEMENT	NOM DE L'OPERATEUR
Enduit plâtreux blanc en vrac + peintures multiples non séparable + toile fibreuse blanche en faible quantité en vrac non séparable	03/07/2017	SY Amadou
LOCALISATION	RESULTAT	
Plafond	Amiante non détecté	
EMPLACEMENT

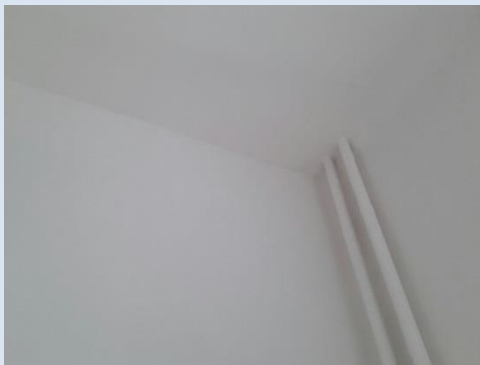
PRELEVEMENT : 321LAK0201P009		
NOM DU CLIENT	NUMERO DU DOSSIER	PIECE OU LOCAL
OPH77	321LAK0201 03/07/2017	Cuisine
MATERIAU	DATE DE PRELEVEMENT	NOM DE L'OPERATEUR
Enduit plâtreux blanc en vrac + peintures multiples non séparable + toile fibreuse blanche en faible quantité en vrac non séparable	03/07/2017	SY Amadou

LOCALISATION	RESULTAT
Plafond	Amiante non détecté

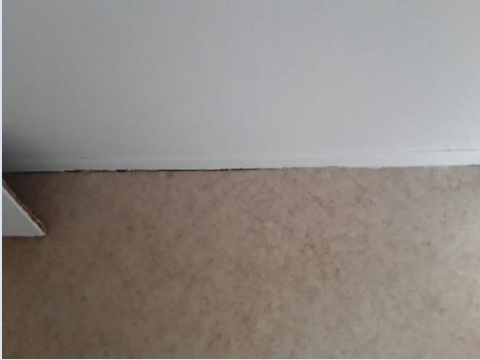
PRELEVEMENT : 321LAK0201P011		
NOM DU CLIENT OPH77	NUMERO DU DOSSIER 321LAK0201 03/07/2017	PIECE OU LOCAL WC
MATERIAU Enduit plâtreux blanc en vrac + peinture non séparable + carton non séparable	DATE DE PRELEVEMENT 03/07/2017	NOM DE L'OPERATEUR SY Amadou
LOCALISATION Mur C	RESULTAT Amiante non détecté	
EMPLACEMENT
