## Rapport de mission de repérage des matériaux et produits contenant de l'amiante avant réalisation de travaux

24 RUE GEORGES CLEMENCEAU LGT 1021

RAPPORT N° :	OPH77 321LAR0203	Date d'émission du rapport :	12/07/2017
Le repérage a été réalisé le :	29/06/2017	Accompagnateur :	
Par :	Laurent CATE	Laboratoire d'Analyses :	ITGA
N° certificat de qualification :	CPDI3681	Adresse laboratoire :	3 RUE ARMAND HERPIN LACROIX - CS 46537 35065 RENNES CEDEX
Date d'obtention :	25/11/2015	Numéro d'accréditation :	1-5967
Le présent rapport est établi par une personne dont les compétences sont certifiées par :	I.Cert Parc EDONIA - BÃctiment G - Rue de la Terre Victoria - 35760 Saint GrÃgoire	Organisme d'assurance professionnelle :	ALLIANZ
		Adresse assurance :	Direction Opérations Entreprises 5C Esplanade Charles de Gaulle 33081 BORDEAUX CEDEX
		N° de contrat d'assurance :	55897385
		Date de validité :	31/12/2017

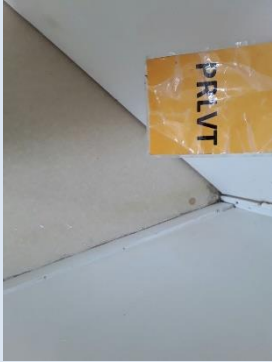
PRELEVEMENT : 321LAR0203P002		
NOM DU CLIENT	NUMERO DU DOSSIER	PIECE OU LOCAL
OPH77	321LAR0203 29/06/2017	Cuisine
MATERIAU	DATE DE PRELEVEMENT	NOM DE L'OPERATEUR
Revêtement souple beige + colle polymère jaune non séparable + revêtement souple jaune + colle polymère jaune non séparable + peinture non séparable + ragréage gris avec couche en toile	29/06/2017	CATE Laurent
LOCALISATION	RESULTAT	
Sols	Amiante non détecté	
EMPLACEMENT

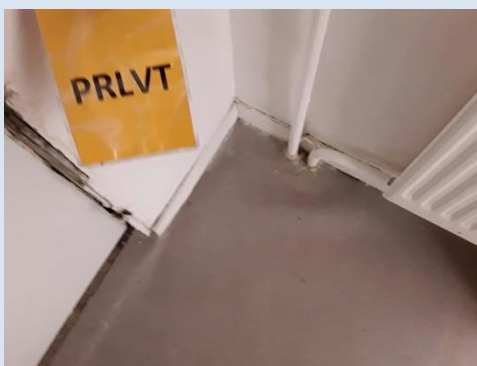
PRELEVEMENT : 321LAR0203P004		
NOM DU CLIENT	NUMERO DU DOSSIER	PIECE OU LOCAL
OPH77	321LAR0203 29/06/2017	Salle de bains
MATERIAU	DATE DE PRELEVEMENT	NOM DE L'OPERATEUR
Revêtement souple gris + colle polymère jaune non séparable + bois aggloméré non séparable + peinture en faible quantité non séparable	29/06/2017	CATE Laurent
LOCALISATION	RESULTAT	
Sols	Amiante non détecté

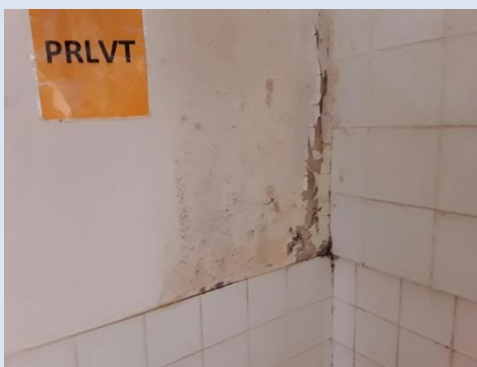
PRELEVEMENT : 321LAR0203P005		
NOM DU CLIENT	NUMERO DU DOSSIER	PIECE OU LOCAL
OPH77	321LAR0203 29/06/2017	Salle de bains
MATERIAU	DATE DE PRELEVEMENT	NOM DE L'OPERATEUR
Enduit gris en vrac non séparable + peintures multiples	29/06/2017	CATE Laurent
LOCALISATION	RESULTAT	
Mur A	Amiante non détecté

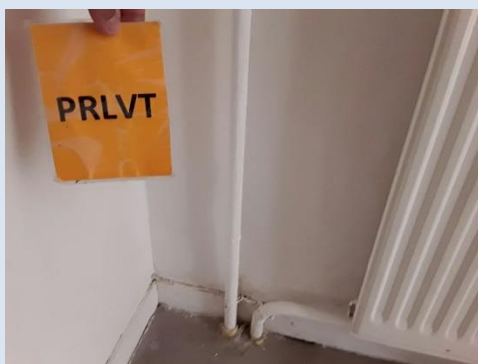
PRELEVEMENT : 321LAR0203P006		
NOM DU CLIENT	NUMERO DU DOSSIER	PIECE OU LOCAL
OPH77	321LAR0203 29/06/2017	Salle de bains
MATERIAU	DATE DE PRELEVEMENT	NOM DE L'OPERATEUR
Enduit plâtreux blanc en vrac non séparable + peinture non séparable	29/06/2017	CATE Laurent
LOCALISATION	RESULTAT	
Mur C	Amiante non détecté

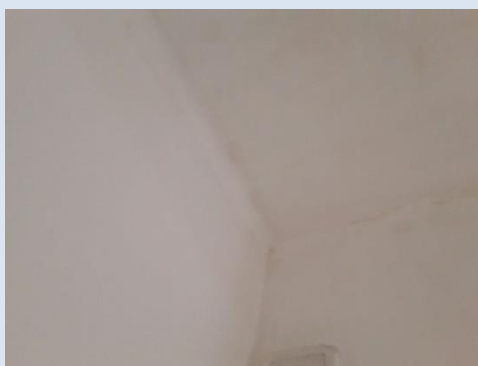
PRELEVEMENT : 321LAR0203P007		
NOM DU CLIENT	NUMERO DU DOSSIER	PIECE OU LOCAL
OPH77	321LAR0203 29/06/2017	Salle de bains
MATERIAU	DATE DE PRELEVEMENT	NOM DE L'OPERATEUR
Enduit plâtreux blanc en vrac non séparable + peinture non séparable	29/06/2017	CATE Laurent
LOCALISATION	RESULTAT	
Plafonds	Amiante non détecté

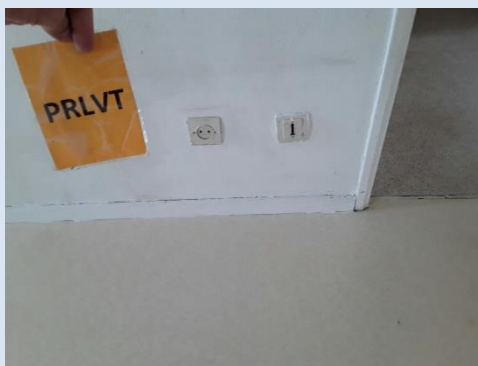
PRELEVEMENT : 321LAR0203P008		
NOM DU CLIENT	NUMERO DU DOSSIER	PIECE OU LOCAL
OPH77	321LAR0203 29/06/2017	Séjour
MATERIAU	DATE DE PRELEVEMENT	NOM DE L'OPERATEUR
Enduit plâtreux blanc + carton non séparable + toile fibreuse blanche non séparable + peinture non séparable	29/06/2017	CATE Laurent
LOCALISATION	RESULTAT	
Mur D	Amiante non détecté

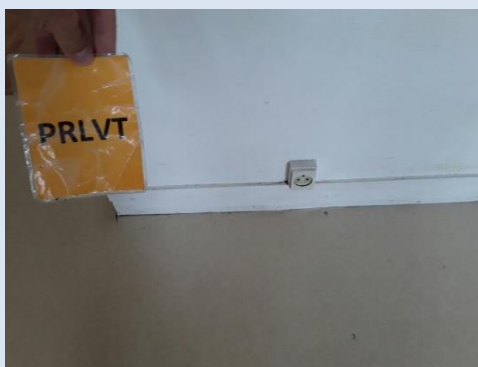
PRELEVEMENT : 321LAR0203P009		
NOM DU CLIENT	NUMERO DU DOSSIER	PIECE OU LOCAL
OPH77	321LAR0203 29/06/2017	Séjour
MATERIAU	DATE DE PRELEVEMENT	NOM DE L'OPERATEUR
Enduit plâtreux blanc en vrac + toile fibreuse blanche non séparable + peinture non séparable + papier non séparable	29/06/2017	CATE Laurent
LOCALISATION	RESULTAT	
Mur A	Amiante non détecté

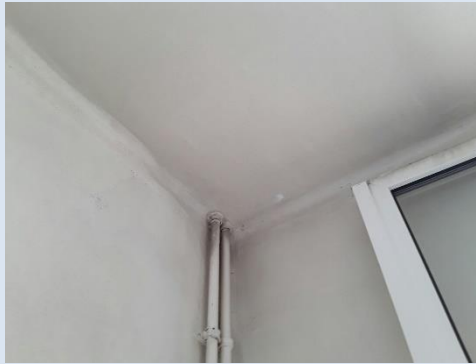
PRELEVEMENT : 321LAR0203P010		
NOM DU CLIENT	NUMERO DU DOSSIER	PIECE OU LOCAL
OPH77	321LAR0203 29/06/2017	Séjour
MATERIAU	DATE DE PRELEVEMENT	NOM DE L'OPERATEUR
Enduit plâtreux blanc en vrac + peintures multiples non séparable + toile fibreuse blanche non séparable	29/06/2017	CATE Laurent
LOCALISATION	RESULTAT	
Plafonds	Amiante non détecté
