CONSTAT DE RISQUE D'EXPOSITION AU PLOMB

Adresse : 7 SQUARE DROPSY 77250 MORET-LOING-ET-ORVANNE
Batiment : NC
Etage : NC
Références client : 324LAA0302
N° de lot : Non communiqué
Descriptif sommaire : Logement 324LAA0302
Date de construction : Avant 1900
Fonction du bâtiment : Habitation (Partie privative d immeuble collectif)

Date du constat : 14/01/2020
Date du rapport : 14/01/2020
Référence mission : 002N4000425
Circonstance du constat : Mise en location

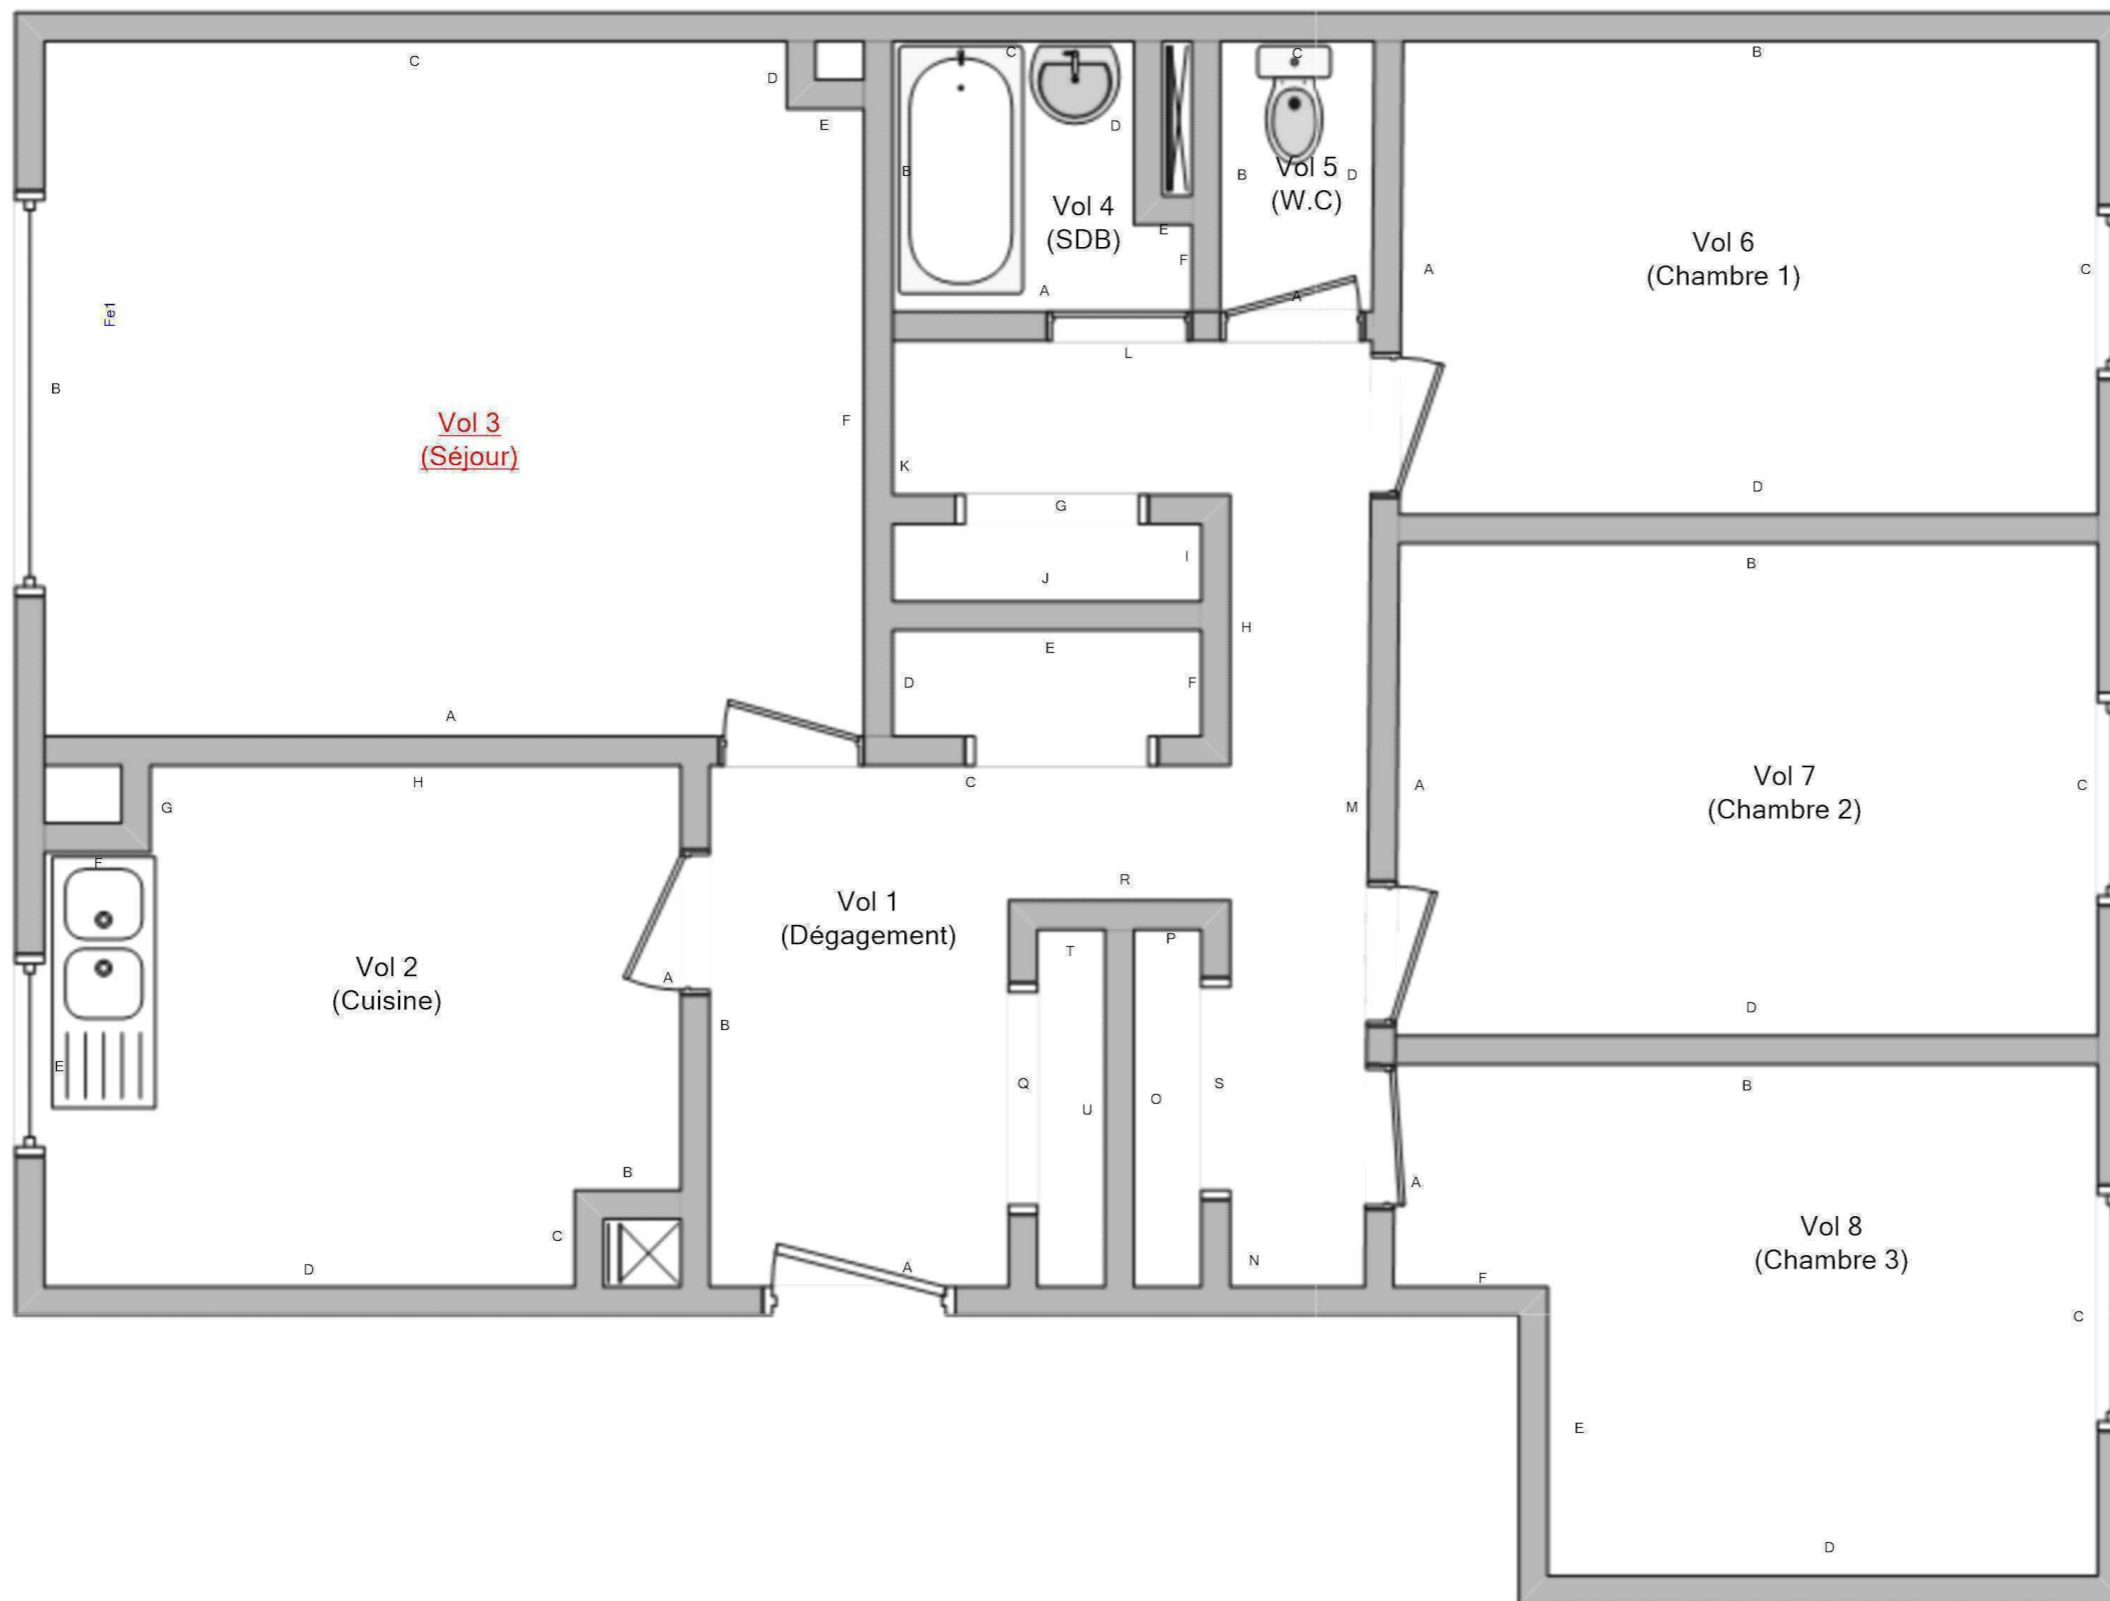
LOGEMENT 324LAA0302 - PLAN DE REPÉRAGE - VOLUMES ET ÉLÉMENTS CONTENANT DU PLOMB

Présence de revêtements contenant du plomb en concentration $\geq 1\text{mg/cm}^2$ (classe 2).

Volume et élément contenant du plomb

Le propriétaire doit veiller à l'entretien des revêtements recouvrant les unités de diagnostic de classe 1 et 2 afin d'éviter leur dégradation future.
