# DOSSIER DE DIAGNOSTIC TECHNIQUE

Référence : 002N4000395

Logement 324LAB0102

## CONSTAT DE RISQUE D'EXPOSITION AU PLOMB

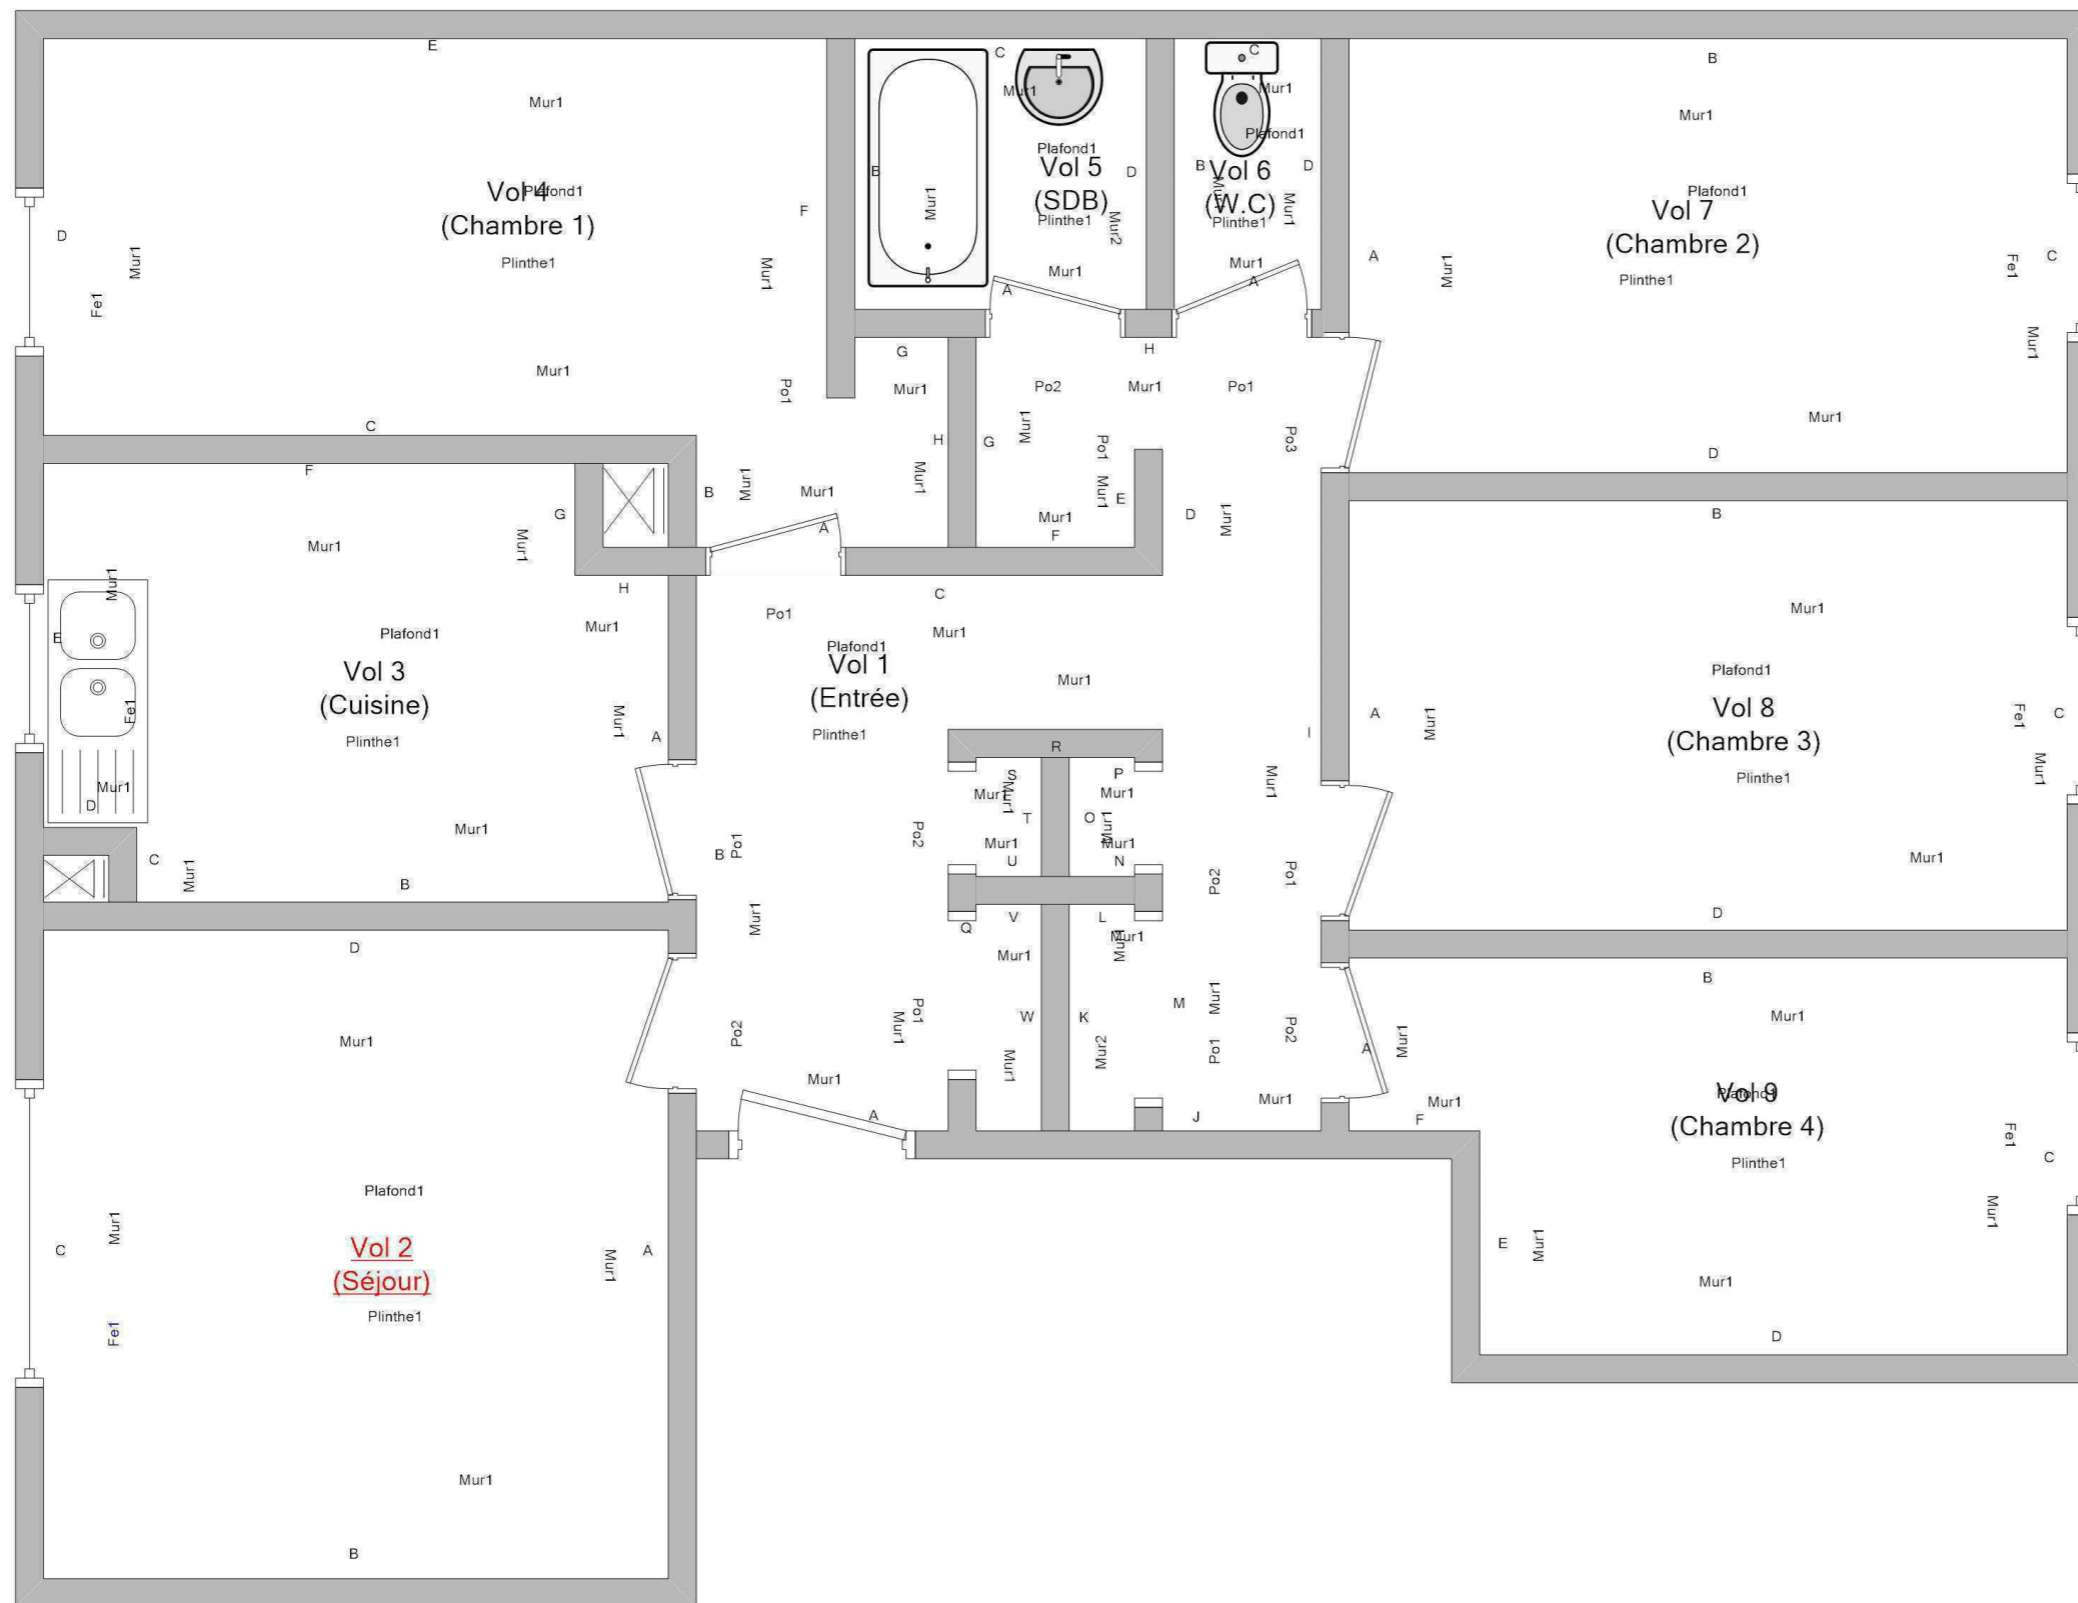
LOGEMENT 324LAB0102 - PLAN DE REPÉRAGE - ÉLÉMENTS AVEC ET SANS PLOMB

Volume et élément contenant du plomb

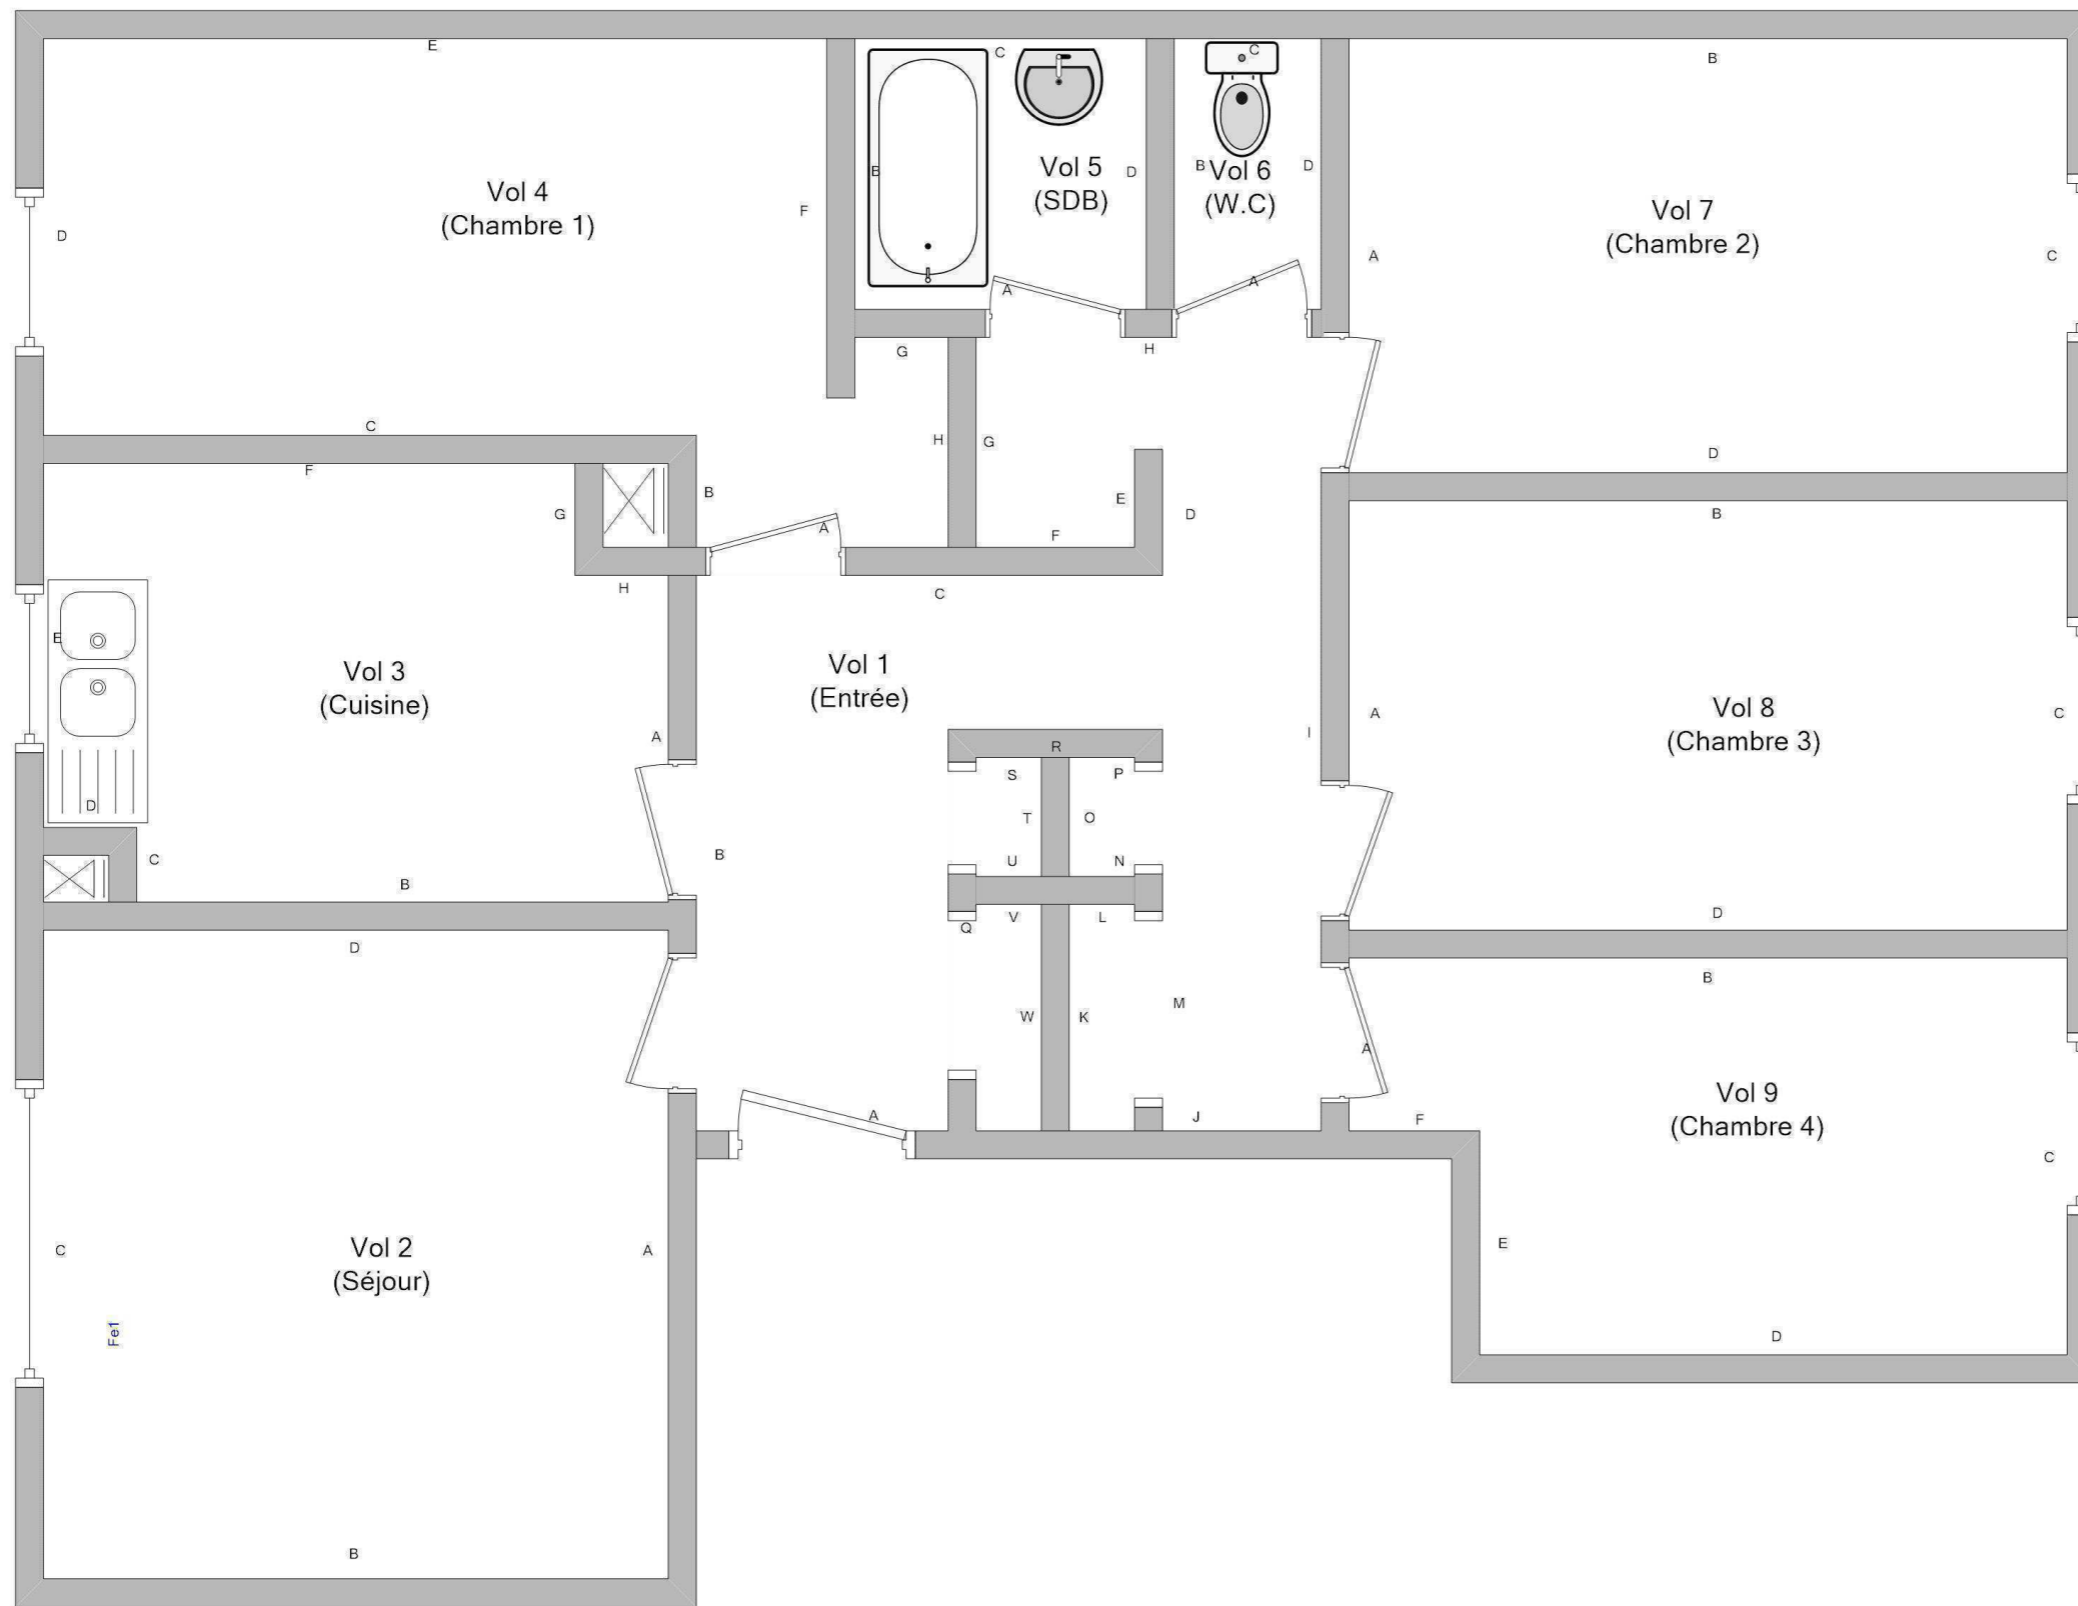
Elément de classe 2
