CONSTAT DE RISQUE D'EXPOSITION AU PLOMB

Adresse : 11 SQUARE DROPSY 77250
MORET-LOING-ET-ORVANNE

Références client : 324LAC0101
N° de lot : Non communiqué
Descriptif sommaire : Logement 324LAC0101

Date du constat : 08/01/2020
Date du rapport : 08/01/2020
Référence mission : 002N4000397
Circonstance du constat : Mise en location

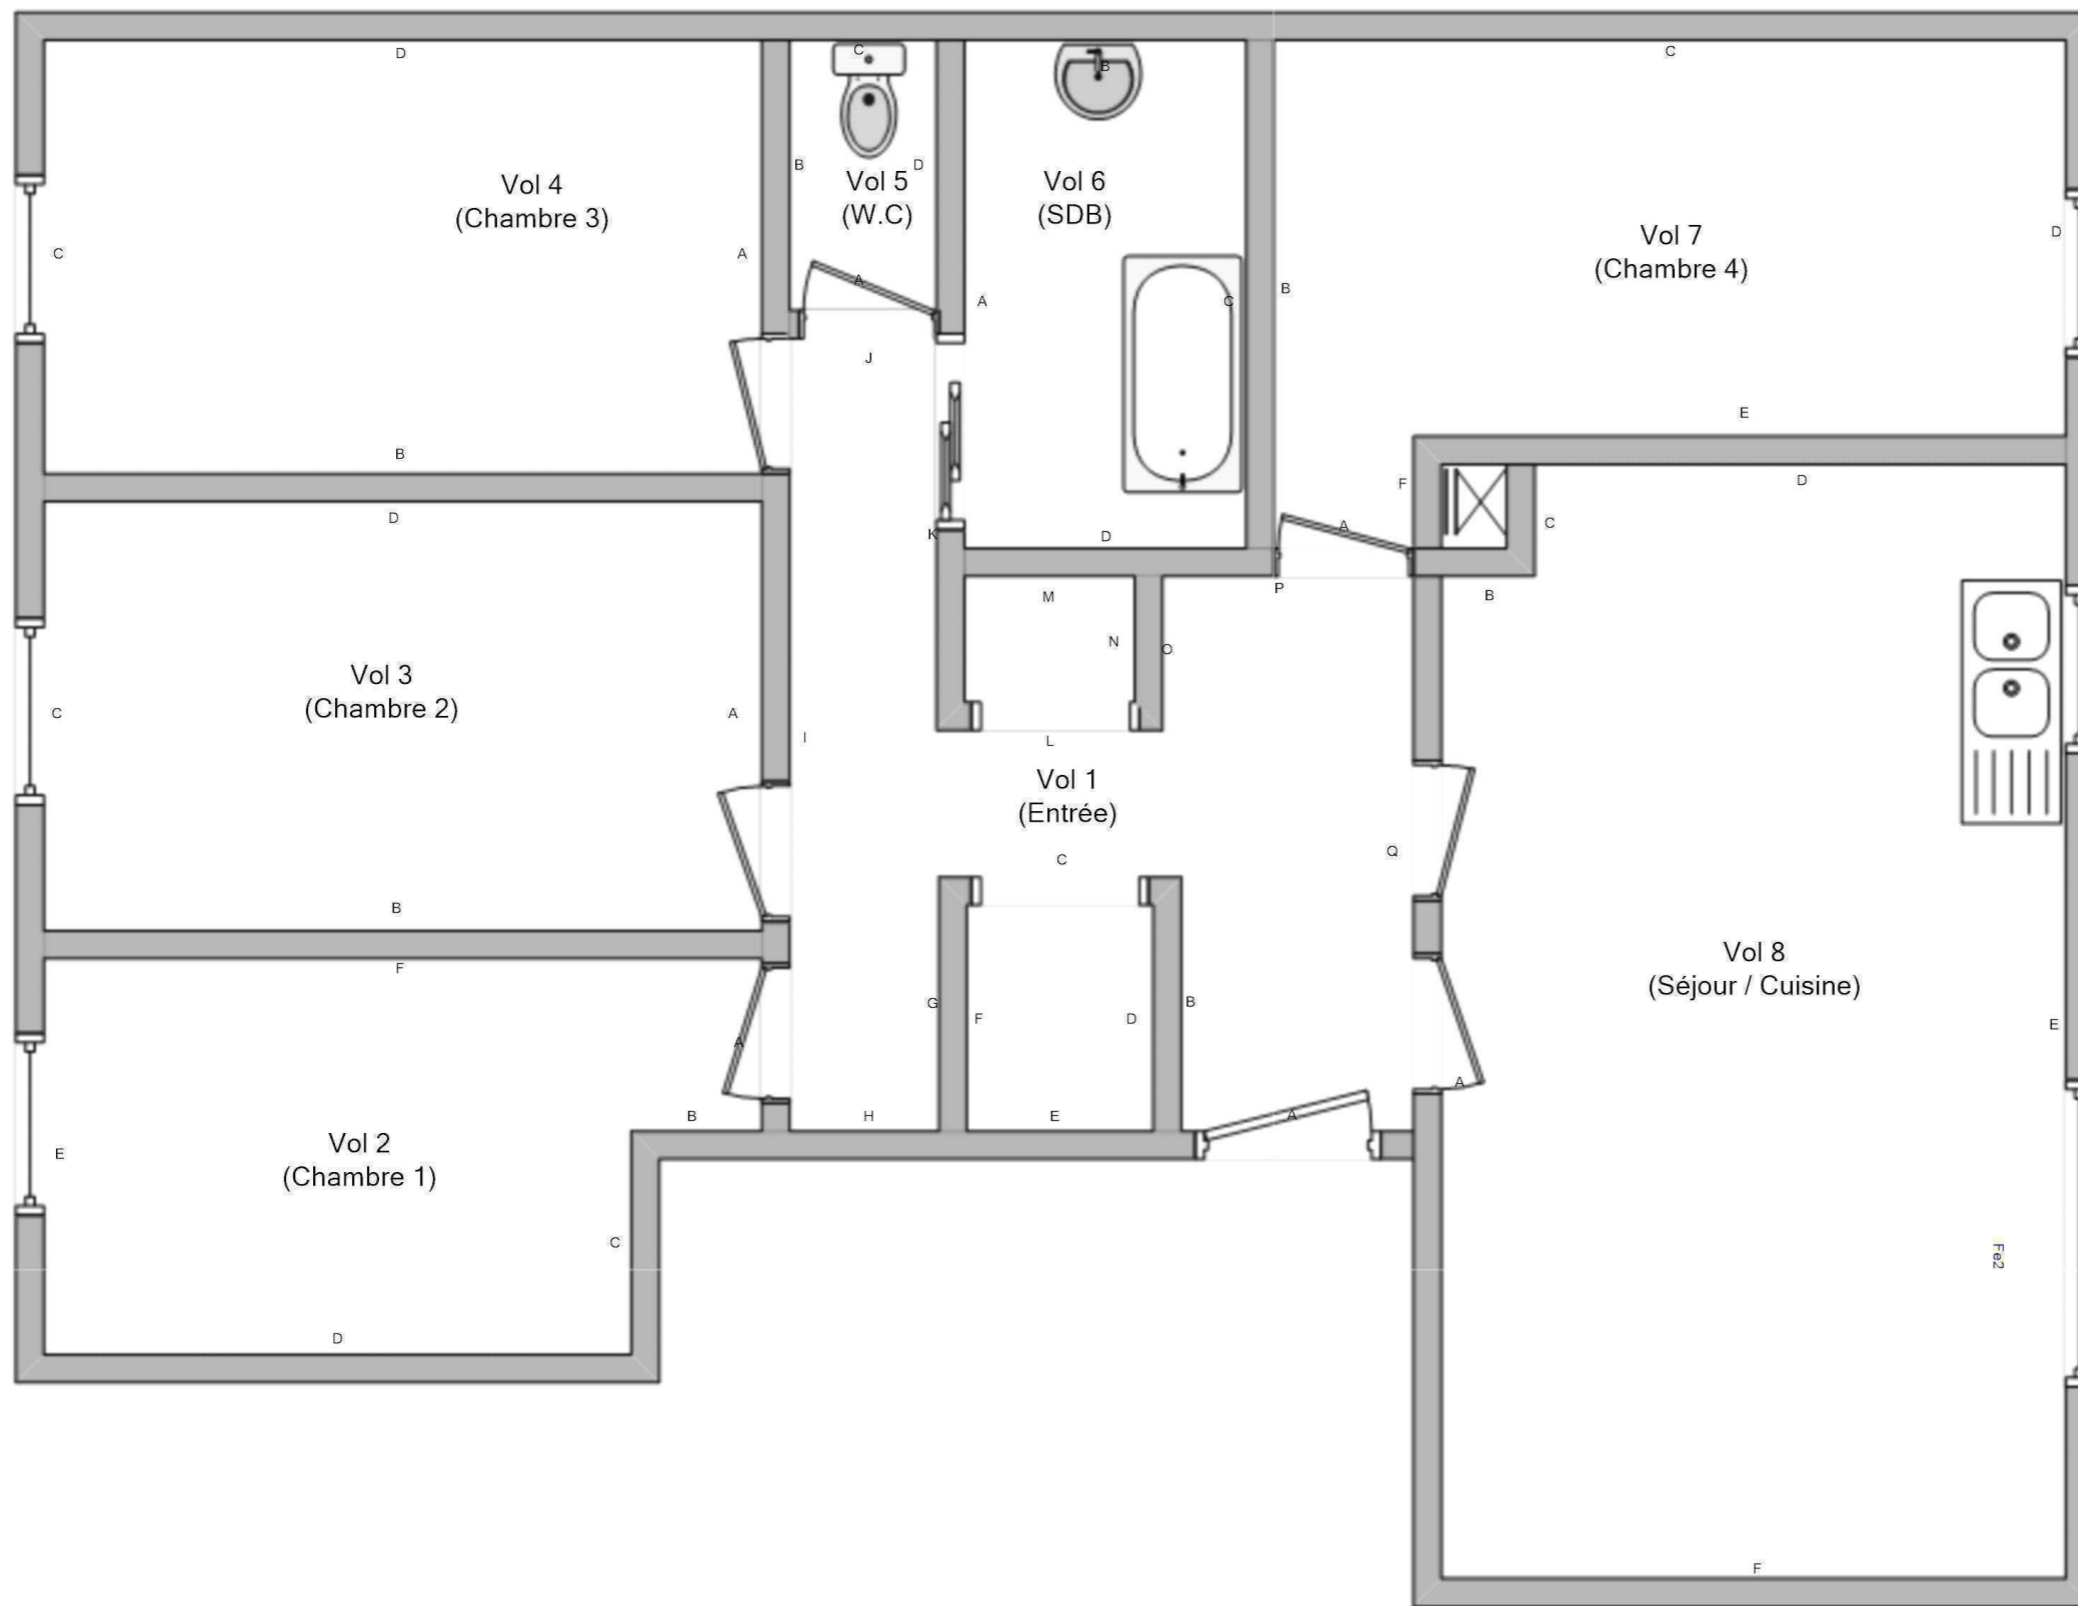
Présence de revêtements contenant du plomb en concentration $\geq 1\text{mg/cm}^2$ (classe 2).

Elément de classe 2

Le propriétaire doit veiller à l'entretien des revêtements recouvrant les unités de diagnostic de classe 1 et 2 afin d'éviter leur dégradation future.
