CONSTAT DE RISQUE D'EXPOSITION AU PLOMB

Adresse : 13 SQUARE DROPSY 77250
MORET-LOING-ET-ORVANNE

Références client : 324LAD0101
N° de lot : Non communiqué
Descriptif sommaire : Logement 324LAD0101

Date du constat : 14/01/2020
Date du rapport : 14/01/2020
Référence mission : 002N4000417
Circonstance du constat : Mise en location

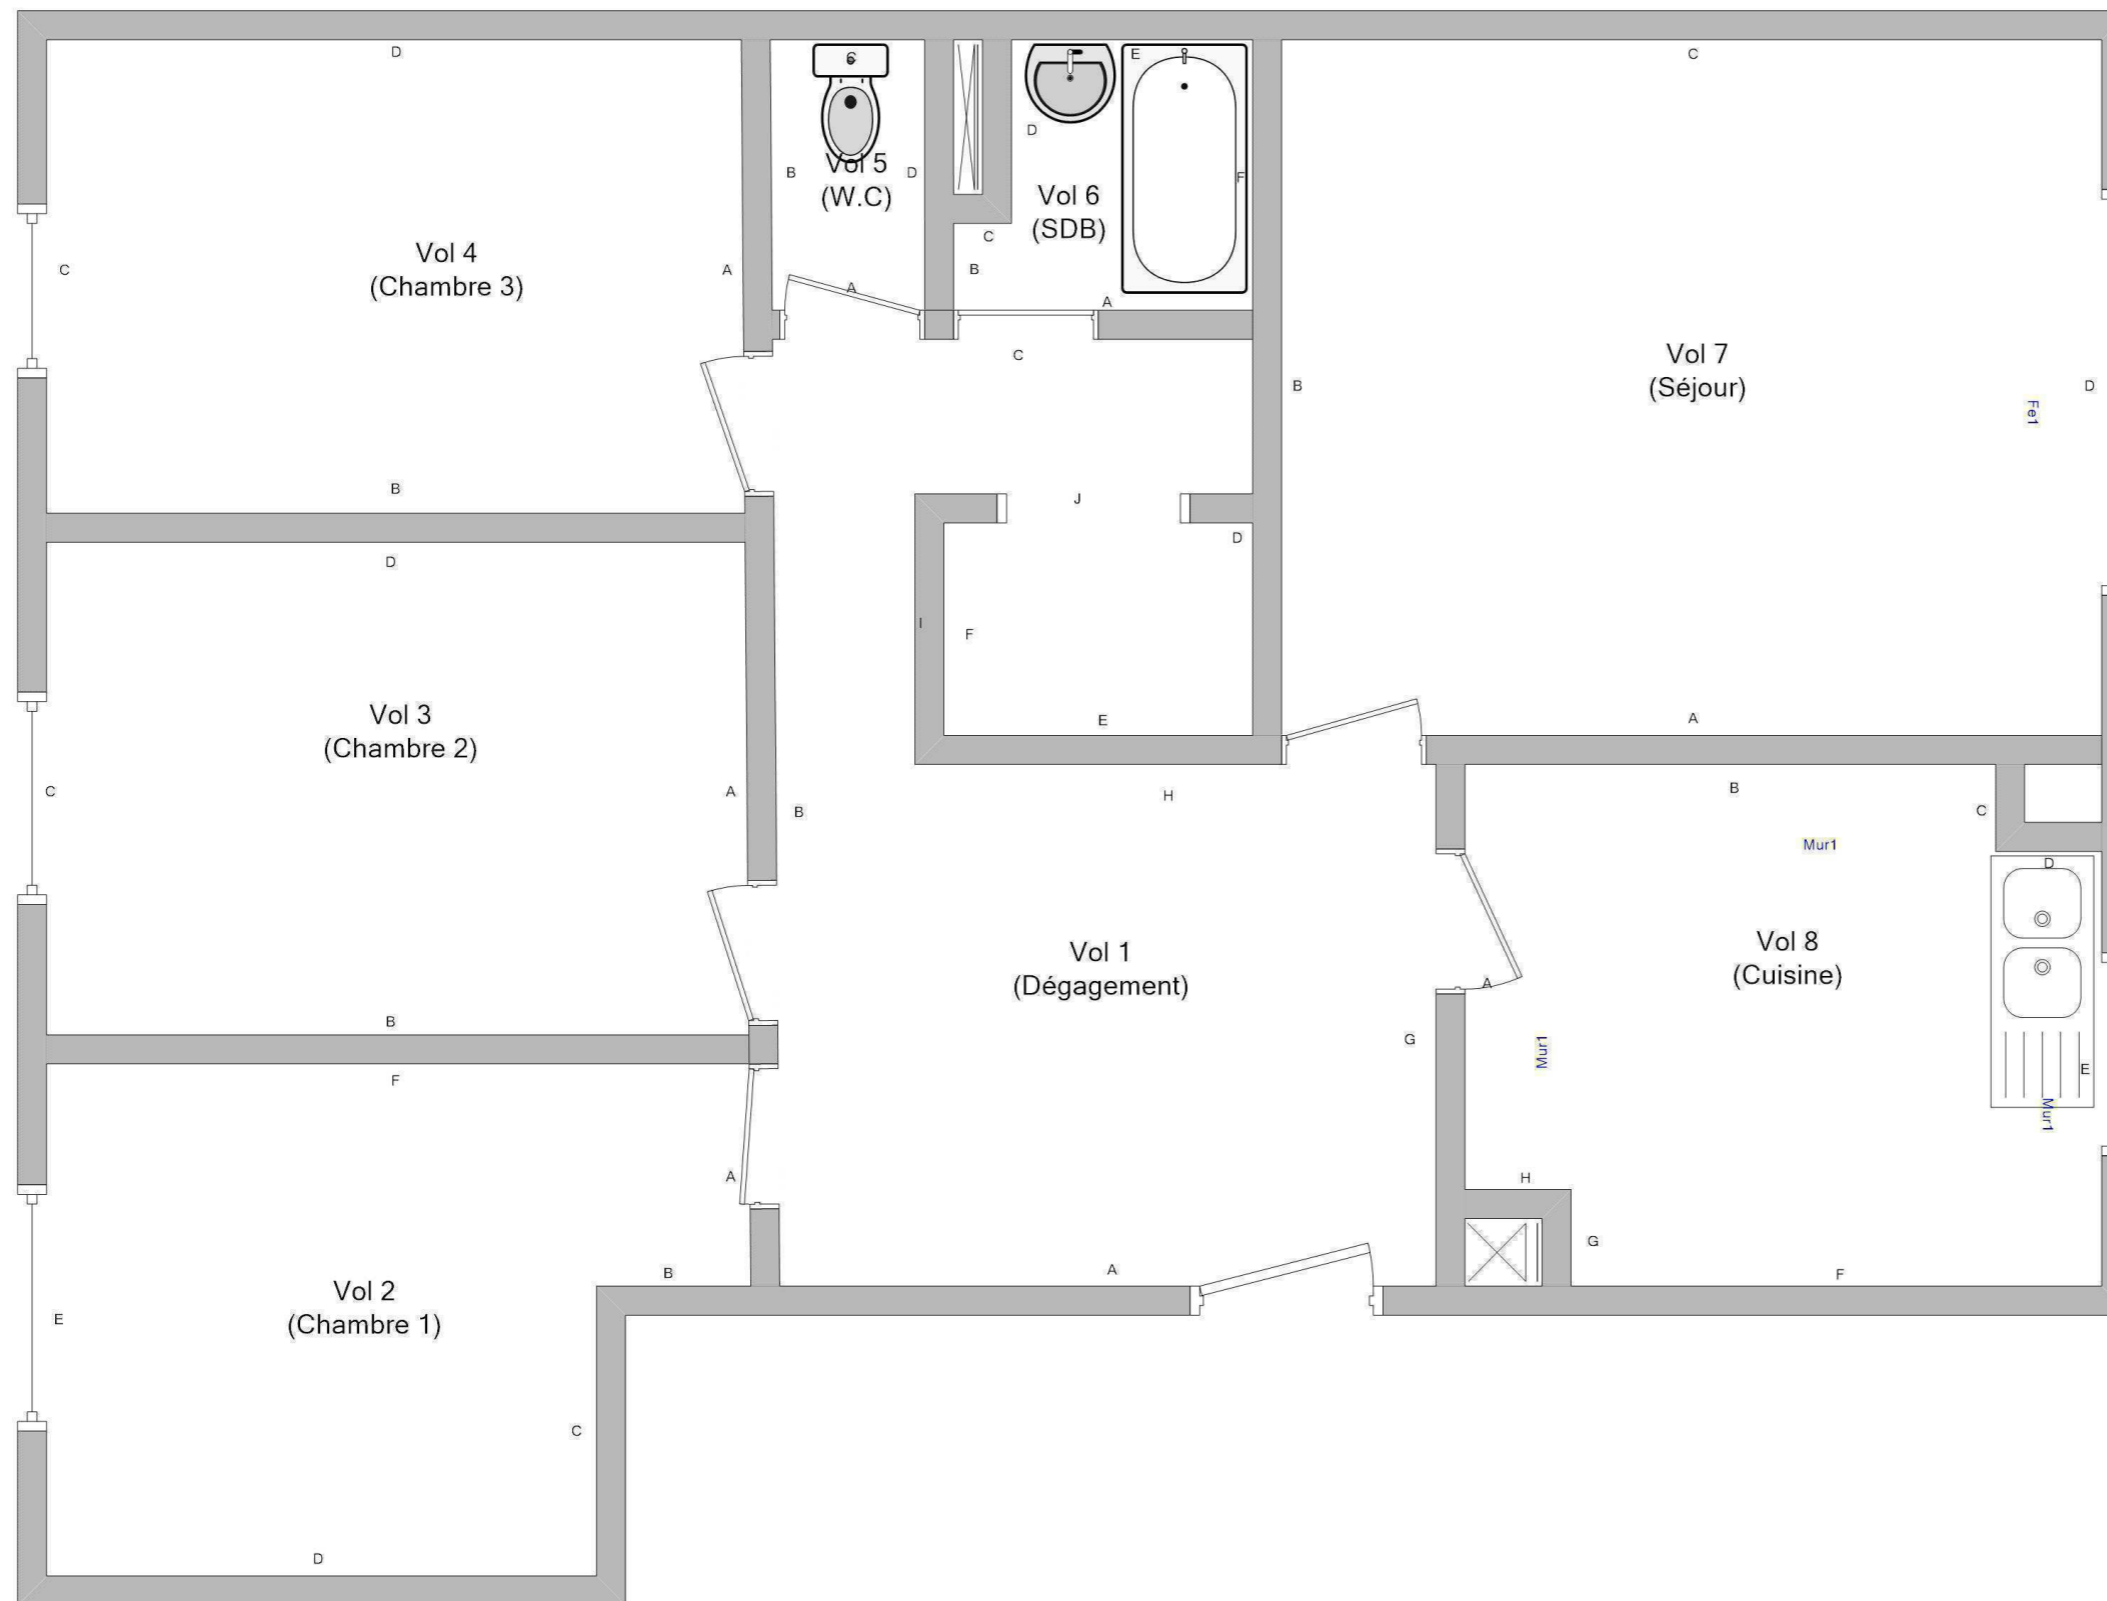
LOGEMENT 324LAD0101 - PLAN DE REPÉRAGE - CLASSE 2

Présence de revêtements contenant du plomb en concentration $\geq 1\text{mg/cm}^2$ (classe 2).

Elément de classe 2

Nous rappelons au propriétaire l'intérêt de veiller à l'entretien des revêtements les recouvrant, afin d'éviter leur dégradation future (voir notice d'information)
