## Note de synthèse

## CONSTAT DE RISQUE D'EXPOSITION AU PLOMB

Adresse : 13 SQUARE DROPSY 77250 MORET-LOING-ET-ORVANNE  
Batiment : NC  
Etage : NC  
Références client : 324LAD0301  
N° de lot : Non communiqué  
Descriptif sommaire : Logement 324LAD0301  
Date de construction : Avant 1900  
Fonction du bâtiment : Habitation (Partie privative d immeuble collectif)

Date du constat : 07/01/2020  
Date du rapport : 07/01/2020  
Référence mission : 002N4000385  
Circonstance du constat : Mise en location

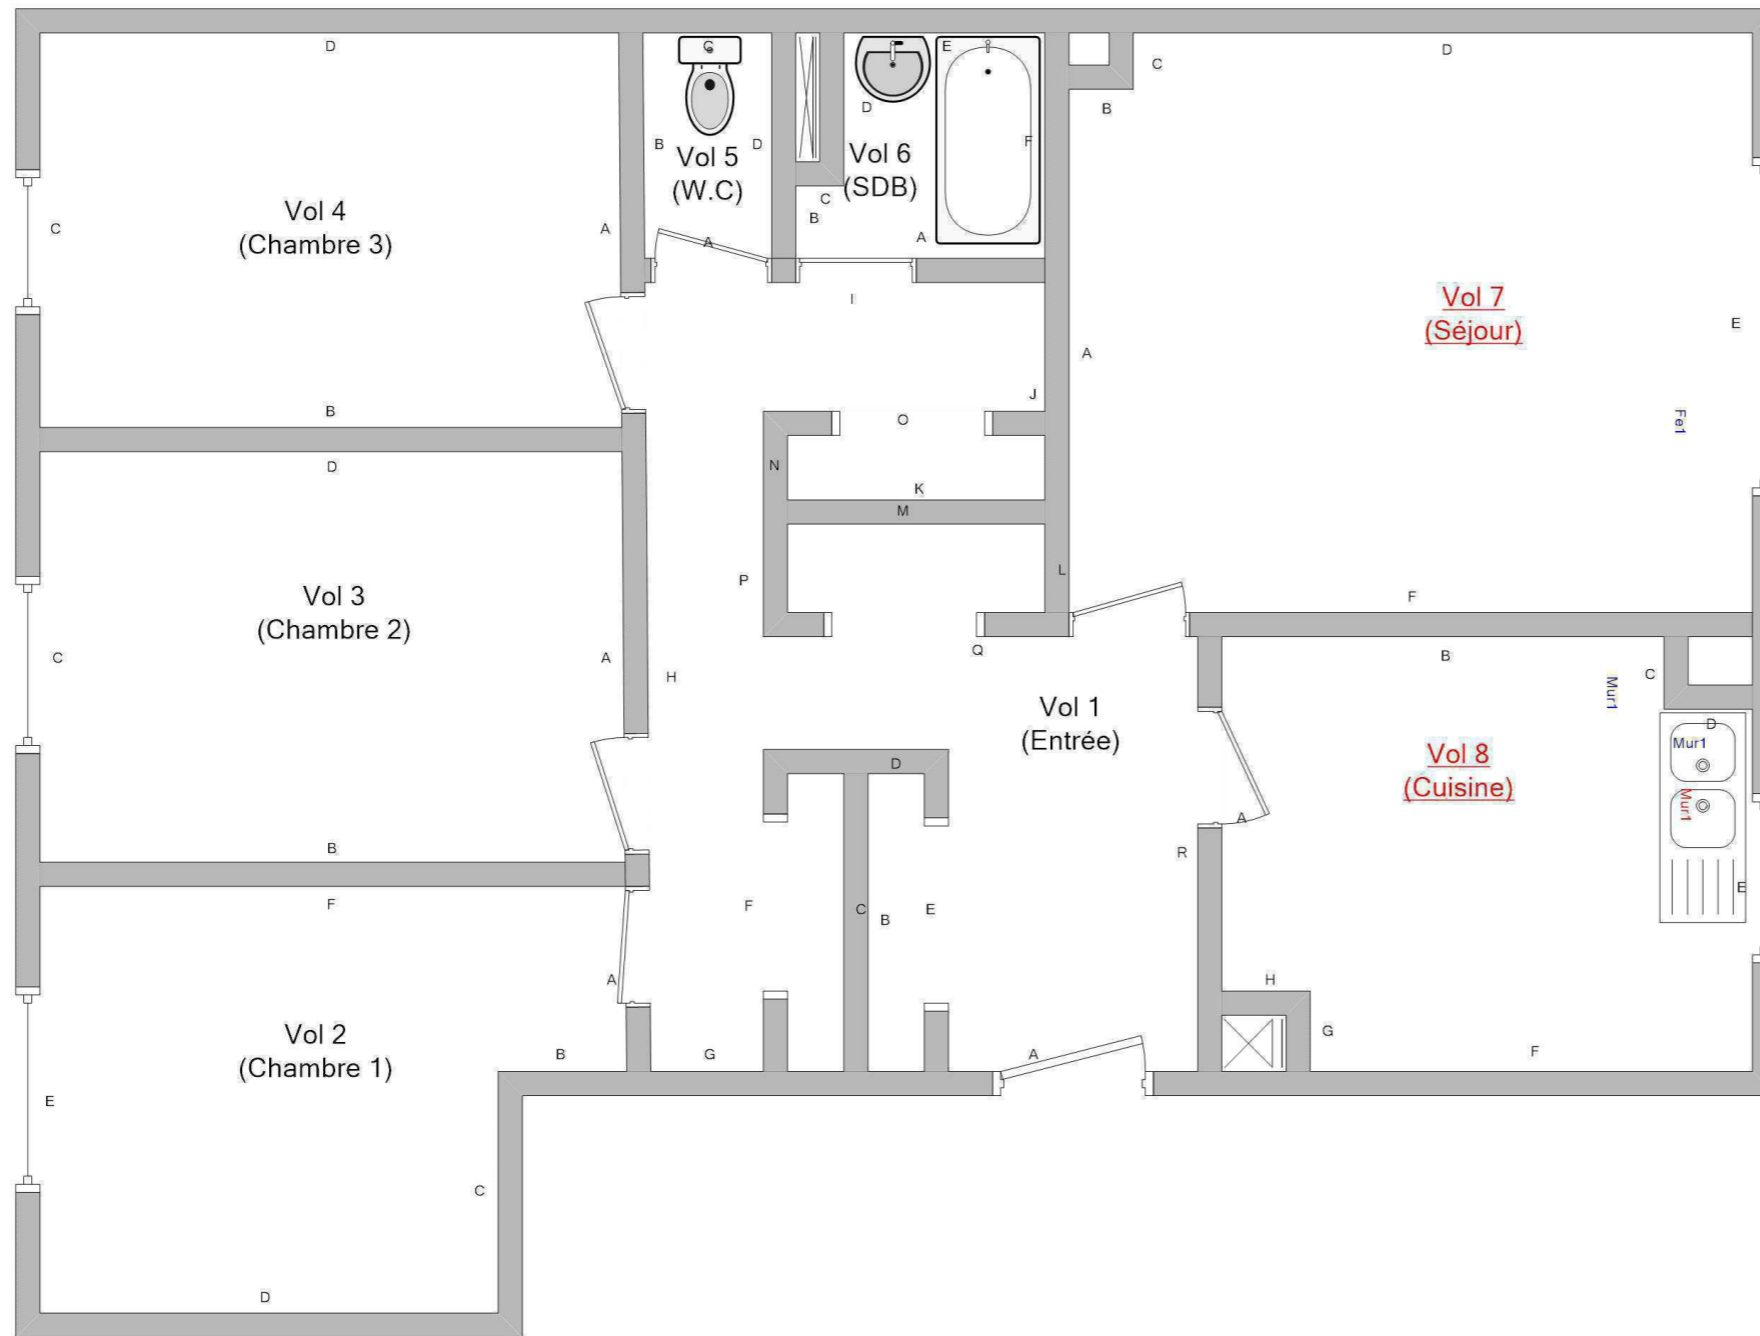
LOGEMENT 324LAD0301 - PLAN DE REPÉRAGE - VOLUMES ET ÉLÉMENTS CONTENANT DU PLOMB

Volume et élément contenant du plomb
--	--------------------------------------

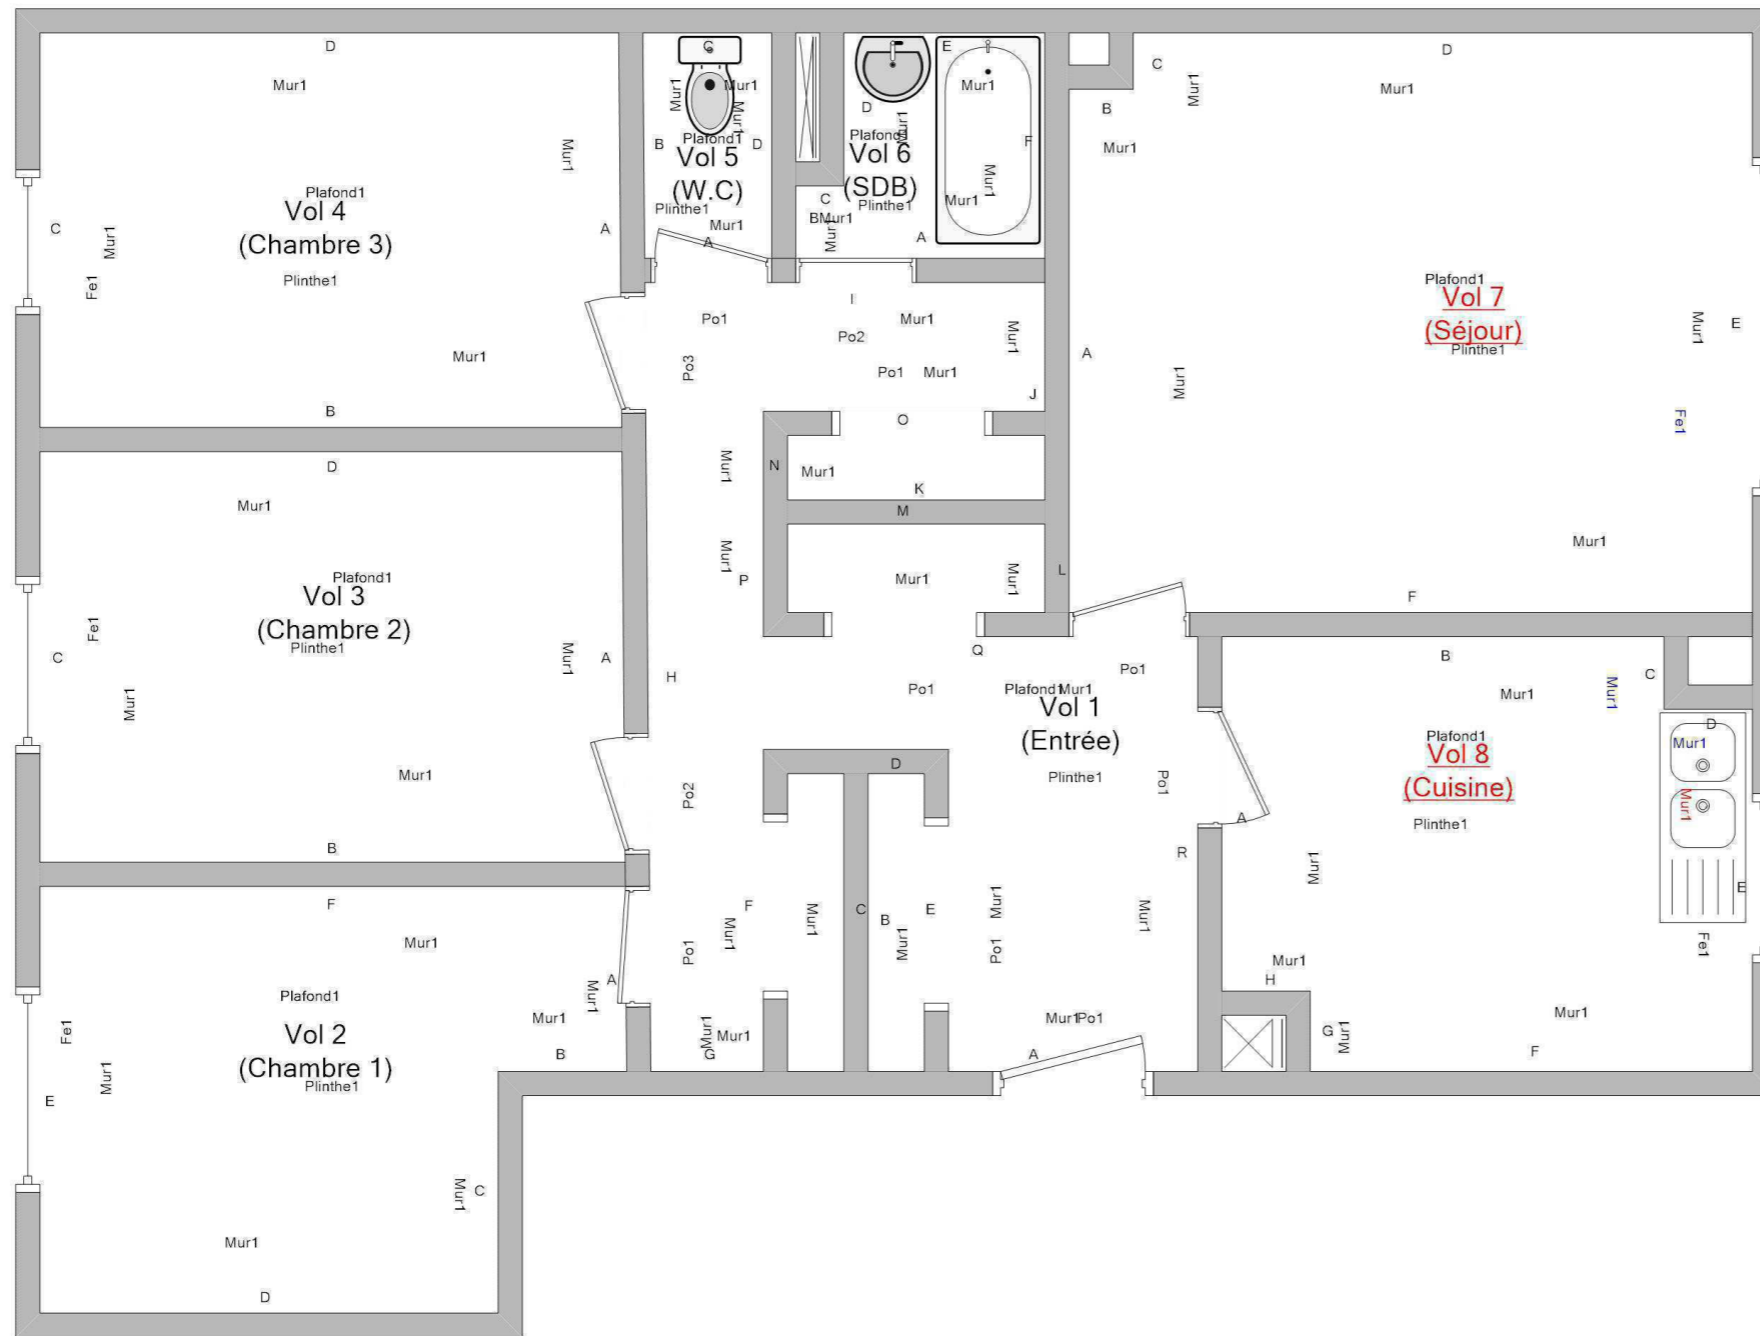
Volume et élément contenant du plomb

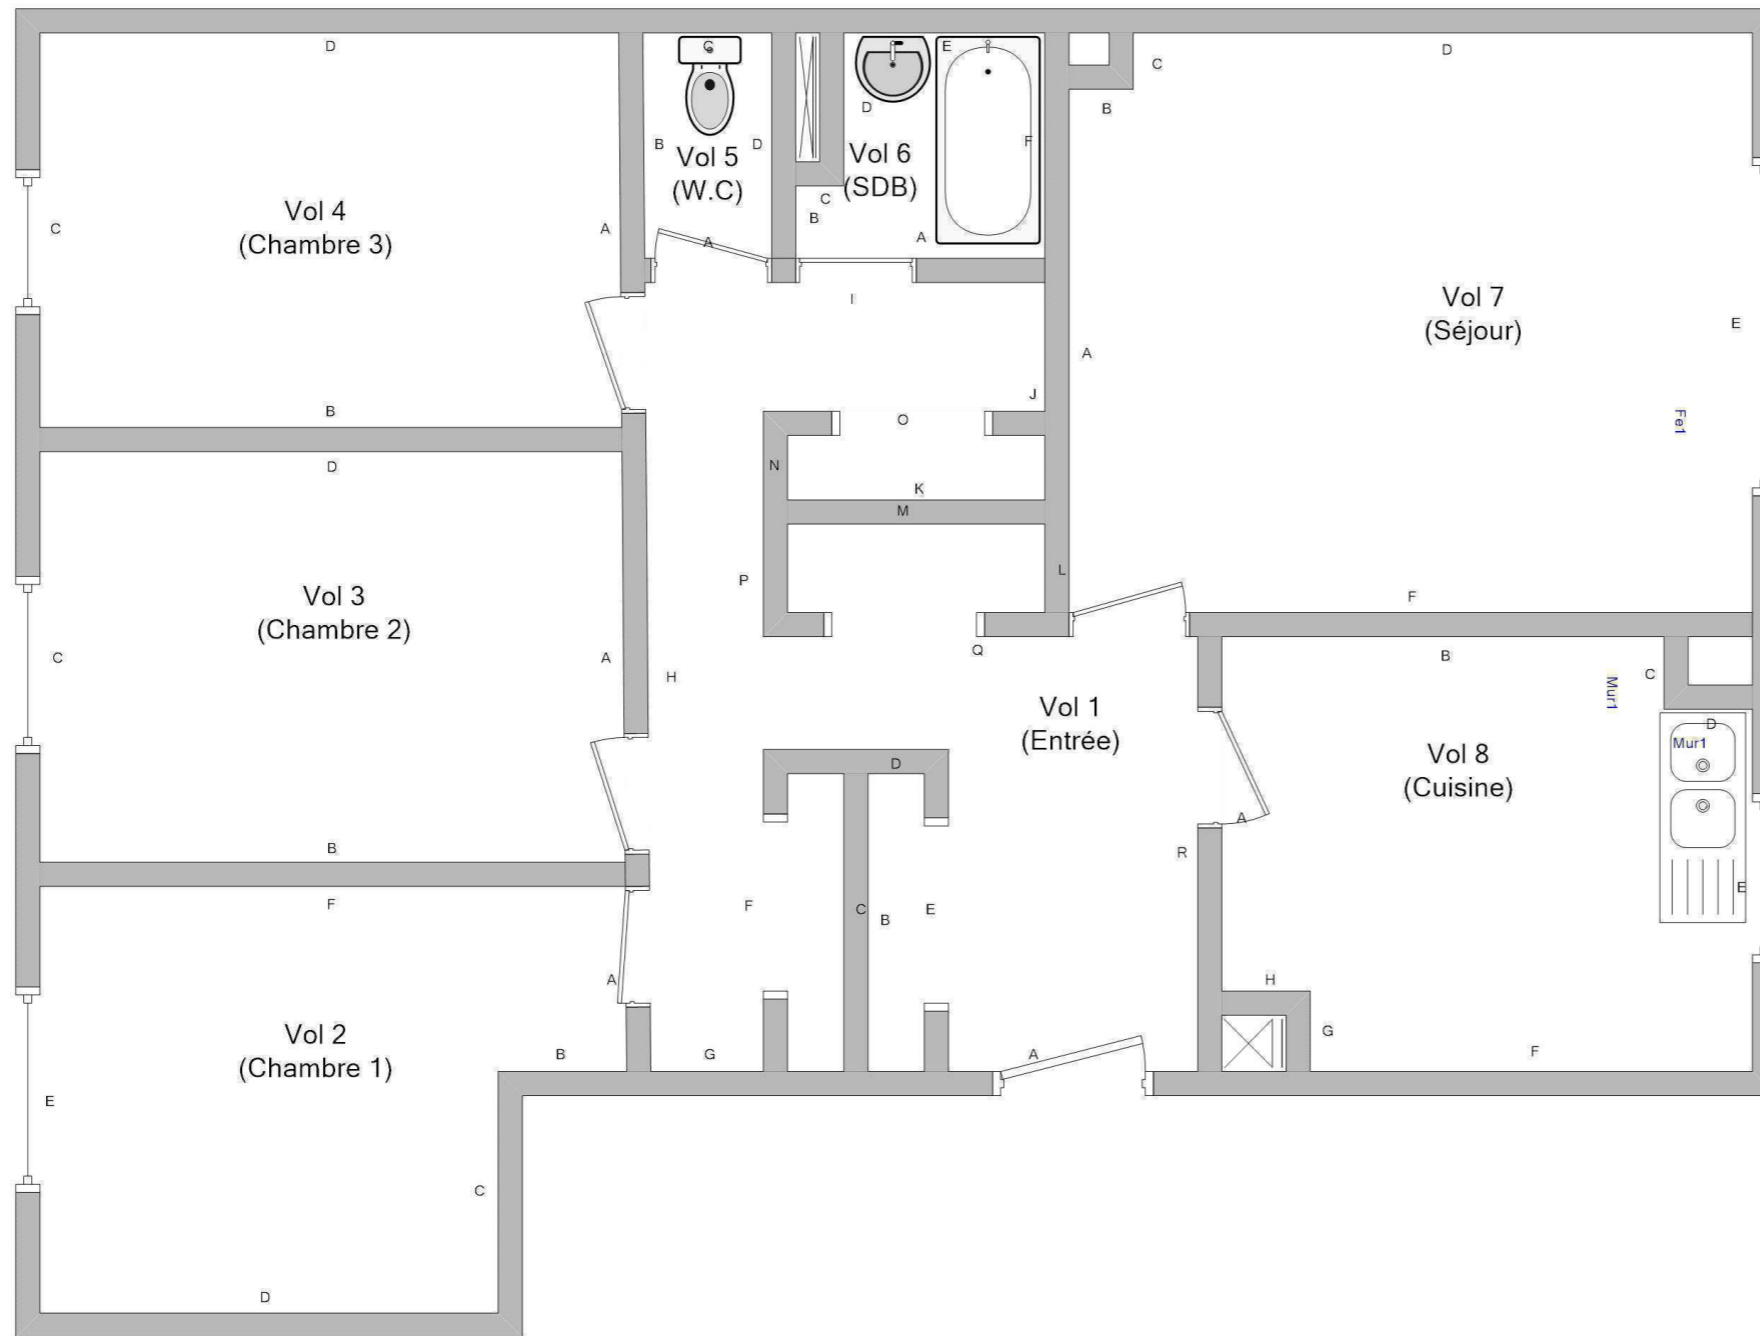
Elément de classe 2

Le propriétaire doit veiller à l'entretien des revêtements recouvrant les unités de diagnostic de classe 1 et 2 afin d'éviter leur dégradation future.

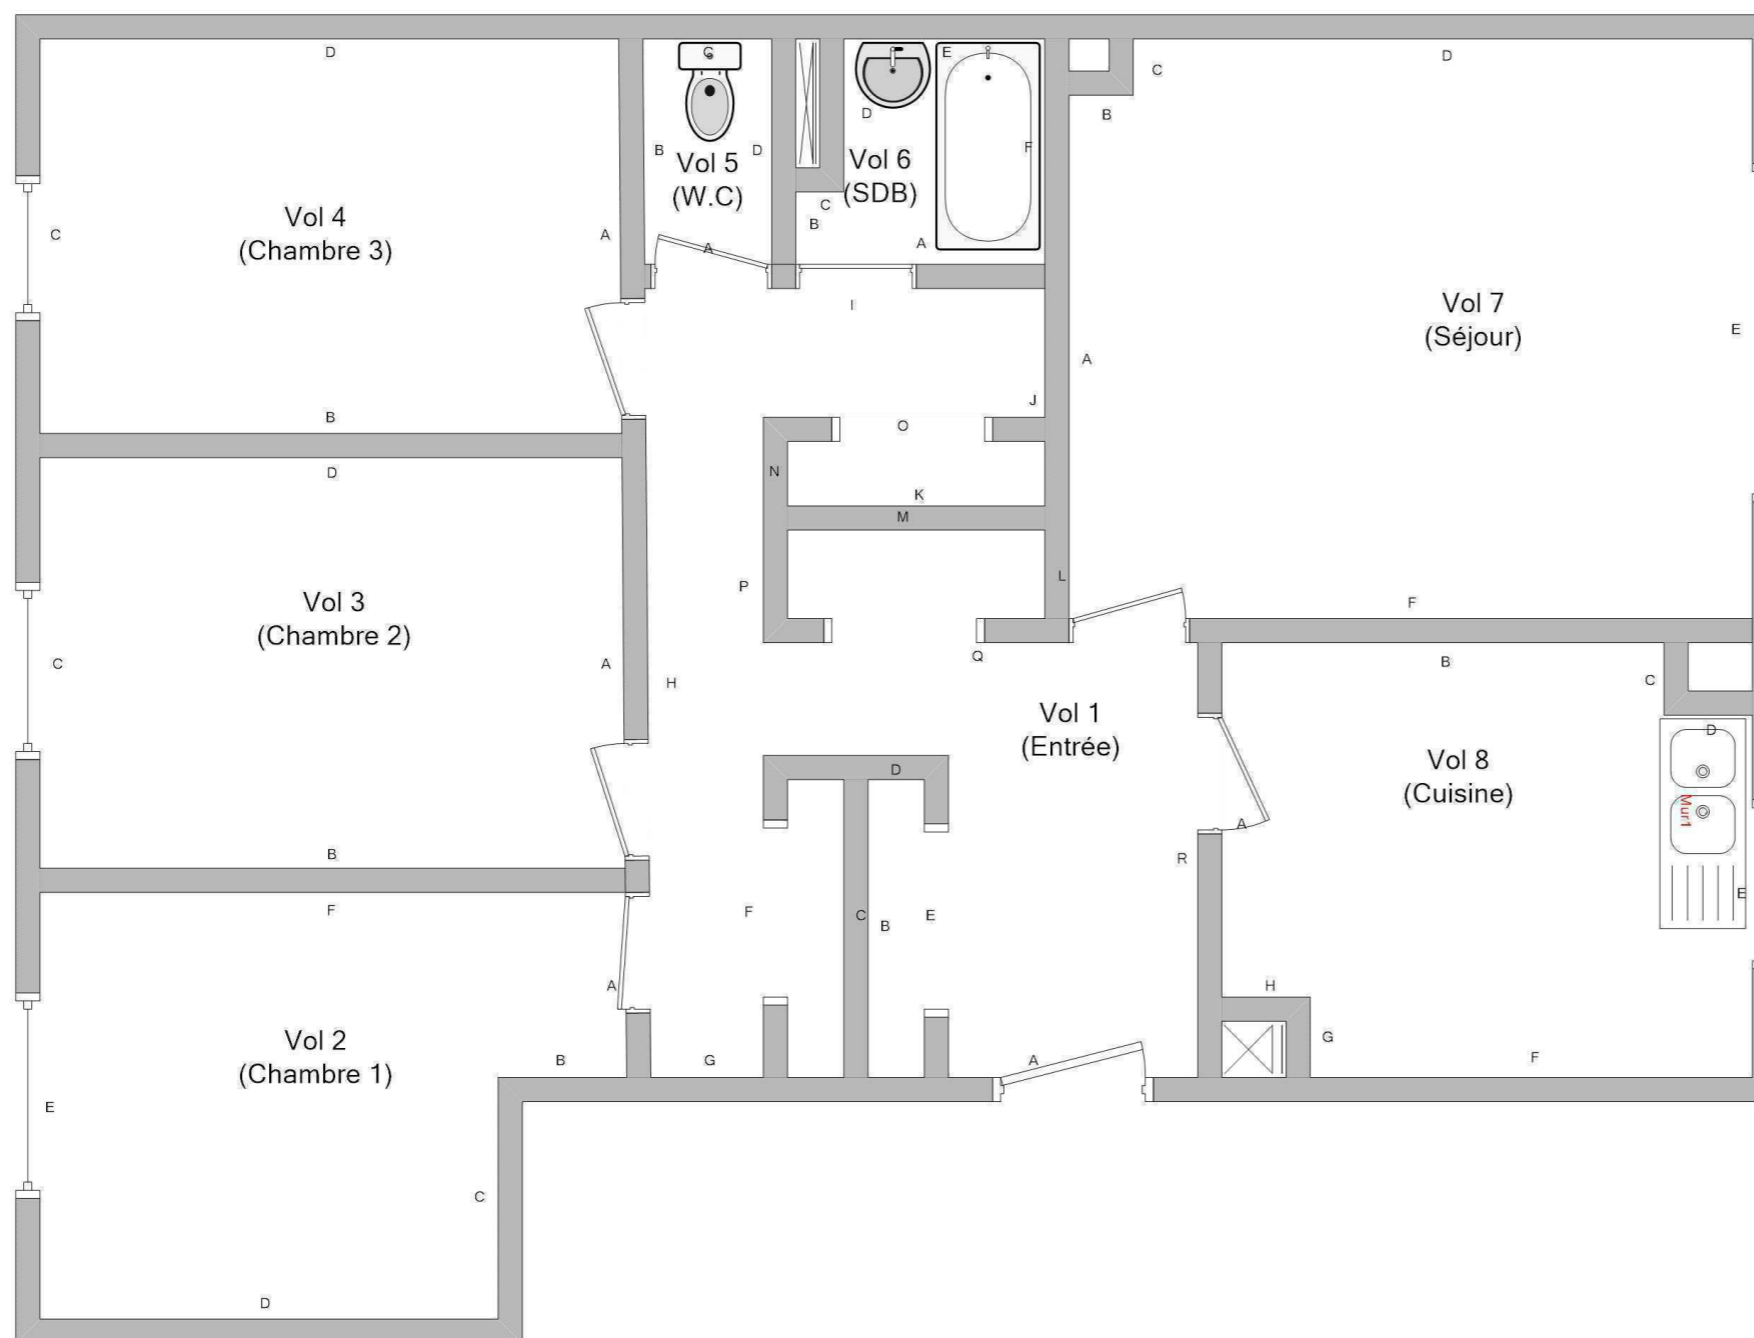
<b>104</b>	<b>E</b>	<b>Mur1 Mur platre peint + (Mur)</b>	<b>Centre Gauche</b>	<b>Plâtre</b>	<b>Peinture</b>	<b>1,8</b>	<b>Dégradé</b>	<b>Ecaillage</b>	<b>3</b>	
<b>105</b>	<b>C</b>	<b>Mur1 Mur platre peint + (Mur)</b>	<b>Haut Centre</b>	<b>Plâtre</b>	<b>Peinture</b>	<b>1,29</b>	<b>Etat d'usage</b>	<b>Etat d'usage</b>	<b>2</b>	
<b>106</b>	<b>D</b>	<b>Mur1 Mur platre peint + (Mur)</b>	<b>Centre Gauche</b>	<b>Plâtre</b>	<b>Peinture</b>	<b>1,78</b>	<b>Etat d'usage</b>	<b>Etat d'usage</b>	<b>2</b>	
187	Plancher haut	Plafond1 Plafond platre peint	Bas Droite	Plâtre	Peinture	0			0	
188	Plancher haut	Plafond1 Plafond platre peint	Bas Droite	Plâtre	Peinture	0			0	
201	Plancher bas	Plinthe1 Plinthe bois peint - (Plinthes)	Centre Droite	Bois	Peinture	0			0	
202	Plancher bas	Plinthe1 Plinthe bois peint - (Plinthes)	Bas Gauche	Bois	Peinture	0			0	
215	E	Fe1 Fenêtre PVC brut (Dormant)	Centre Centre	Pvc	Brut	Non mesuré		-	-	PVC Brut

Élément de classe 3

En application de l'Article L1334-9 du Code de la Santé Publique, le propriétaire du bien, objet du constat doit effectuer des travaux appropriés pour supprimer l'exposition au plomb, tout en garantissant la sécurité des occupants. Il doit également transmettre une copie complète du constat, annexes comprises, aux occupants de l'immeuble ou de la partie d'immeuble concernée et à toute personne amenée à effectuer des travaux dans cet immeuble ou la partie d'immeuble concernée.
