Rapport de mission de repérage des matériaux et produits contenant de l'amiante avant réalisation de travaux

7 SQUARE DROPSY-APT 1

77250 VENEUX LES SABLONS

RAPPORT N° :	324LAA0001	Laboratoire d'Analyses :	ITGA
Repérage réalisé le :	27/09/2017	Adresse laboratoire :	3 RUE ARMAND HERPIN LACROIX - CS 46537 35065 RENNES CEDEX
Accompagnateur :		Numéro d'accréditation :	1-5967
Par :	Mickaël JULIEN	Organisme d'assurance professionnelle :	ALLIANZ
N° certificat :	CPDI 4129	Adresse assurance :	Direction Opérations Entreprises 5C Esplanade Charles de Gaulle 33081 BORDEAUX CEDEX
Date d'obtention :	01/01/2017	N° de contrat d'assurance :	55897385
Organisme certificateur	I.CERT Parc Edonia - Bâtiment G - Rue de la Terre Victoria - 35760 SAINT-GREGOIRE	Date de validité :	31/12/2017

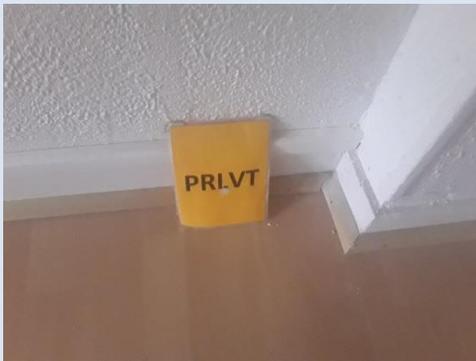
PRELEVEMENT : 324LAA0001P001			
NOM DU CLIENT	NUMERO DU DOSSIER		PIECE OU LOCAL
OPH77	324LAA0001 27/09/2017		Chambre 1
ELEMENT	DESCRIPTIF DU LABORATOIRE	DATE DE PRELEVEMENT	NOM DE L'OPERATEUR
Enduit / Peinture plaque de plâtre	Enduit plâtreux blanc en vrac + carton non séparable + peintures multiples non séparable	27/09/2017	JULIEN Mickaël
LOCALISATION		RESULTAT	
Mur E		Amiante détecté (Chrysotile)	
EMPLACEMENT

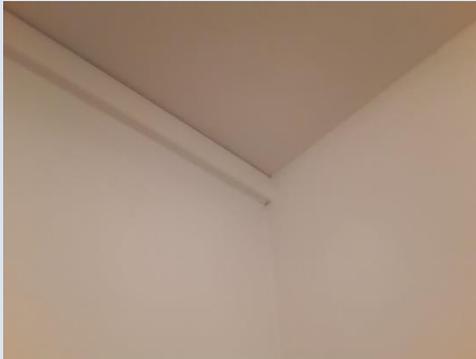
PRELEVEMENT : 324LAA0001P002			
NOM DU CLIENT	NUMERO DU DOSSIER		PIECE OU LOCAL
OPH77	324LAA0001 27/09/2017		Entrée
ELEMENT	DESCRIPTIF DU LABORATOIRE	DATE DE PRELEVEMENT	NOM DE L'OPERATEUR
Enduit béton	Enduit beige en vrac avec poussières non séparable + peinture non séparable	27/09/2017	JULIEN Mickaël
LOCALISATION		RESULTAT	
Plafond		Amiante détecté (Chrysotile)	
EMPLACEMENT

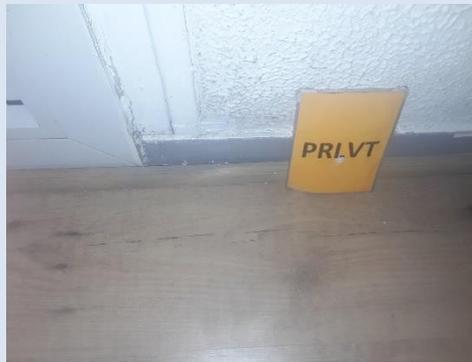
PRELEVEMENT : 324LAA0001P003				
NOM DU CLIENT		NUMERO DU DOSSIER		PIECE OU LOCAL
OPH77		324LAA0001		27/09/2017
Séjour				
ELEMENT	DESCRIPTIF DU LABORATOIRE	DATE DE PRELEVEMENT	NOM DE L'OPERATEUR	
Enduit béton	Matériau plâtreux blanc + enduit gris en vrac non séparable + papier non séparable + peinture non séparable	27/09/2017	JULIEN Mickaël	
LOCALISATION			RESULTAT	
Mur B			Amiante non détecté

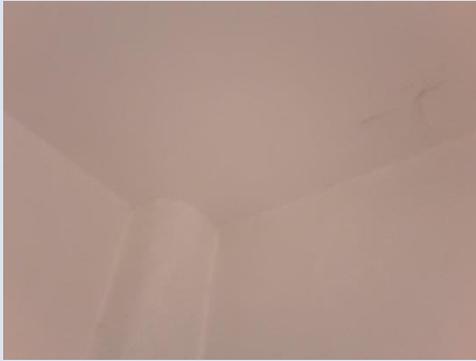
PRELEVEMENT : 324LAA0001P004			
NOM DU CLIENT	NUMERO DU DOSSIER		PIECE OU LOCAL
OPH77	324LAA0001 27/09/2017		Salle de bains
ELEMENT	DESCRIPTIF DU LABORATOIRE	DATE DE PRELEVEMENT	NOM DE L'OPERATEUR
Enduit béton	Enduit plâtreux blanc en vrac + matériau beige en faible quantité non séparable + peinture non séparable	27/09/2017	JULIEN Mickaël
LOCALISATION		RESULTAT	
Plafond		Amiante non détecté	
EMPLACEMENT

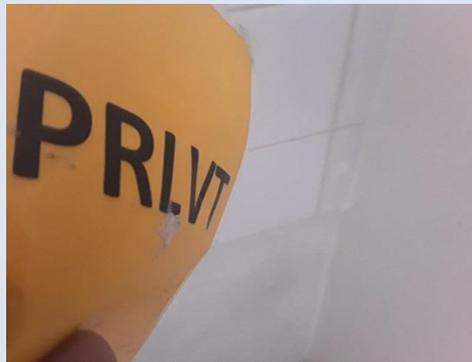
PRELEVEMENT : 324LAA0001P006			
NOM DU CLIENT	NUMERO DU DOSSIER		PIECE OU LOCAL
OPH77	324LAA0001 27/09/2017		Salle de bains
ELEMENT	DESCRIPTIF DU LABORATOIRE	DATE DE PRELEVEMENT	NOM DE L'OPERATEUR
Faïence 1	Colle beige non séparable + ragréage gris + peinture en faible quantité non séparable + carrelage	27/09/2017	JULIEN Mickaël
LOCALISATION		RESULTAT	
Mur B		Amiante non détecté	
EMPLACEMENT

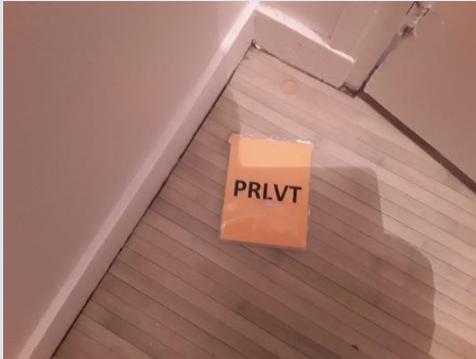
PRELEVEMENT : 324LAA0001P007			
NOM DU CLIENT	NUMERO DU DOSSIER		PIECE OU LOCAL
OPH77	324LAA0001 27/09/2017		Cuisine
ELEMENT	DESCRIPTIF DU LABORATOIRE	DATE DE PRELEVEMENT	NOM DE L'OPERATEUR
Revêtement souple	Colle polymère jaune avec couche souple non séparable + dalle dure cassante grise	27/09/2017	JULIEN Mickaël
LOCALISATION		RESULTAT	
Sol		Fr1:Amiante détecté (Chrysotile)	
EMPLACEMENT

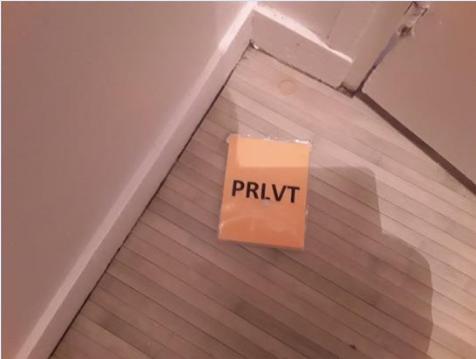
PRELEVEMENT : 324LAA0001P007			
NOM DU CLIENT	NUMERO DU DOSSIER		PIECE OU LOCAL
OPH77	324LAA0001 27/09/2017		Cuisine
ELEMENT	DESCRIPTIF DU LABORATOIRE	DATE DE PRELEVEMENT	NOM DE L'OPERATEUR
Revêtement souple	Revêtement souple vert avec couche fibreuse + matériau compact gris hétérogène	27/09/2017	JULIEN Mickaël
LOCALISATION		RESULTAT	
Sol		Fr3:Amiante non détecté	
EMPLACEMENT

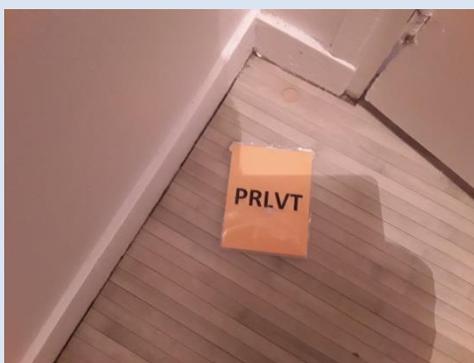
PRELEVEMENT : 324LAA0001P007			
NOM DU CLIENT	NUMERO DU DOSSIER		PIECE OU LOCAL
OPH77	324LAA0001 27/09/2017		Cuisine
ELEMENT	DESCRIPTIF DU LABORATOIRE	DATE DE PRELEVEMENT	NOM DE L'OPERATEUR
Revêtement souple	Colle bitumineuse noire non séparable + ragréage gris non séparable	27/09/2017	JULIEN Mickaël

LOCALISATION	RESULTAT
Sol	Fr2:Amiante détecté (Chrysotile)

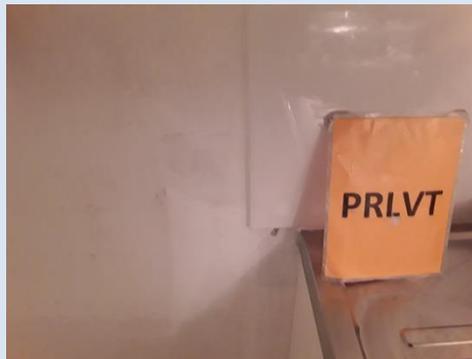
PRELEVEMENT : 324LAA0001P009			
NOM DU CLIENT	NUMERO DU DOSSIER		PIECE OU LOCAL
OPH77	324LAA0001 27/09/2017		Cuisine
ELEMENT	DESCRIPTIF DU LABORATOIRE	DATE DE PRELEVEMENT	NOM DE L'OPERATEUR
Faïence 1	Colle beige non séparable + ragréage gris + carrelage	27/09/2017	JULIEN Mickaël
LOCALISATION		RESULTAT	
Mur B		Amiante non détecté	
EMPLACEMENT

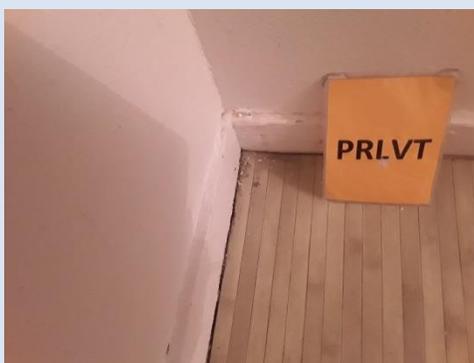
PRELEVEMENT : 324LAA0001P010			
NOM DU CLIENT	NUMERO DU DOSSIER		PIECE OU LOCAL
OPH77	324LAA0001 27/09/2017		Cuisine
ELEMENT	DESCRIPTIF DU LABORATOIRE	DATE DE PRELEVEMENT	NOM DE L'OPERATEUR
Enduit / Peinture plaque de plâtre	Enduit plâtreux blanc en vrac + carton non séparable + peintures multiples non séparable	27/09/2017	JULIEN Mickaël
LOCALISATION		RESULTAT	
Mur C		Amiante détecté (Chrysotile)

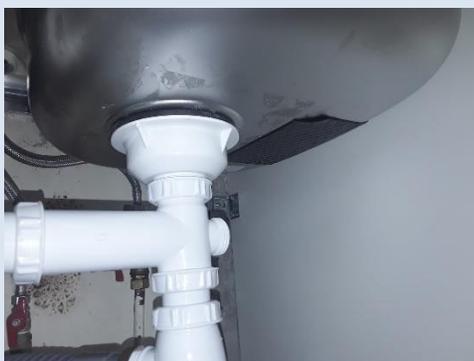
PRELEVEMENT : 324LAA0001P011			
NOM DU CLIENT	NUMERO DU DOSSIER		PIECE OU LOCAL
OPH77	324LAA0001 27/09/2017		Cuisine
ELEMENT	DESCRIPTIF DU LABORATOIRE	DATE DE PRELEVEMENT	NOM DE L'OPERATEUR
Revêtement bitumineux	Tampon bitumineux noir	27/09/2017	JULIEN Mickaël
LOCALISATION		RESULTAT	
Sous évier		Amiante non détecté
