Rapport de mission de repérage des matériaux et produits contenant de l'amiante avant réalisation de travaux

Norme NF X 46-020 V .2017

7 SQUARE DROPSY

RAPPORT N° :	324LAA0101	Laboratoire d'Analyses :	ITGA
Repérage réalisé le :	05/11/2019	Adresse laboratoire :	3 RUE ARMAND HERPIN LACROIX - CS 46537 35065 RENNES CEDEX
Accompagnateur :		Numéro d'accréditation :	1-5967
Par :	Abdessamad RHENZOUR	Organisme d'assurance professionnelle :	AXA France
N° certificat :	DTI3342	Adresse assurance :	313 Terrasses de l'Arche 92727 NANTERRE CEDEX
Date d'obtention :	23/11/2017	N° de contrat d'assurance :	10158549604
Organisme certificateur	DEKRA 5 avenue Garlande - 92220 BAGNEUX	Date de validité :	31/12/2019

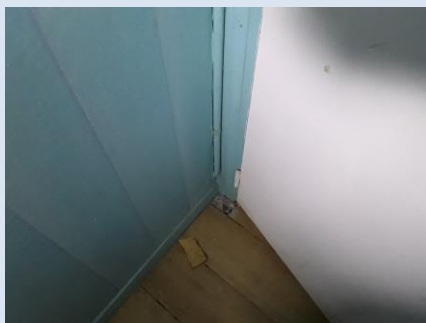
PRELEVEMENT : 324LAA0101P001			
NOM DU CLIENT	NUMERO DU DOSSIER		PIECE OU LOCAL
HABITAT 77-OPH DE SEINE ET MARNE	324LAA0101 05/11/2019		Salle de bains (Rez de chaussée)
ELEMENT	DESCRIPTIF DU LABORATOIRE	DATE DE PRELEVEMENT	NOM DE L'OPERATEUR
Dalle de sol	Peinture en faible quantité non séparable + dalle dure cassante grise	05/11/2019	RHENZOUR Abdessamad
LOCALISATION		RESULTAT	
Sol		Fr1:Amiante détecté (Chrysotile)

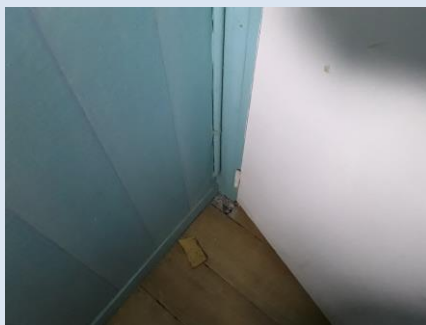
PRELEVEMENT : 324LAA0101P001			
NOM DU CLIENT	NUMERO DU DOSSIER		PIECE OU LOCAL
HABITAT 77-OPH DE SEINE ET MARNE	324LAA0101 05/11/2019		Salle de bains (Rez de chaussée)
ELEMENT	DESCRIPTIF DU LABORATOIRE	DATE DE PRELEVEMENT	NOM DE L'OPERATEUR
Dalle de sol	Colle bitumineuse noire + ragréage gris non séparable	05/11/2019	RHENZOUR Abdessamad
LOCALISATION		RESULTAT	
Sol		Fr2:Amiante détecté (Chrysotile)

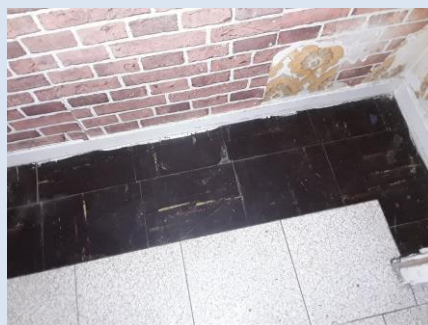
PRELEVEMENT : 324LAA0101P002			
NOM DU CLIENT	NUMERO DU DOSSIER	PIECE OU LOCAL	
HABITAT 77-OPH DE SEINE ET MARNE	324LAA0101 05/11/2019	Placard 1 (Rez de chaussée)	
ELEMENT	DESCRIPTIF DU LABORATOIRE	DATE DE PRELEVEMENT	NOM DE L'OPERATEUR
Dalle de sol	Dalle dure cassante rouge + colle bitumineuse noire en faible quantité non séparable	05/11/2019	RHENZOUR Abdessamad
LOCALISATION		RESULTAT	
Sol		Amiante détecté (Chrysotile)	
EMPLACEMENT

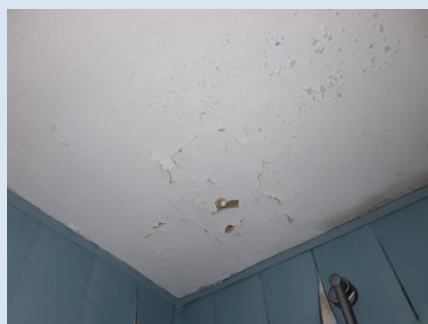
PRELEVEMENT : 324LAA0101P003			
NOM DU CLIENT	NUMERO DU DOSSIER	PIECE OU LOCAL	
HABITAT 77-OPH DE SEINE ET MARNE	324LAA0101 05/11/2019	Salle de bains (Rez de chaussée)	
ELEMENT	DESCRIPTIF DU LABORATOIRE	DATE DE PRELEVEMENT	NOM DE L'OPERATEUR
Enduit / Peinture plaque de plâtre	Peintures multiples non séparable + carton non séparable + enduit plâtreux blanc en vrac	05/11/2019	RHENZOUR Abdessamad
LOCALISATION		RESULTAT	
Plafond		Amiante détecté (Chrysotile)	
EMPLACEMENT

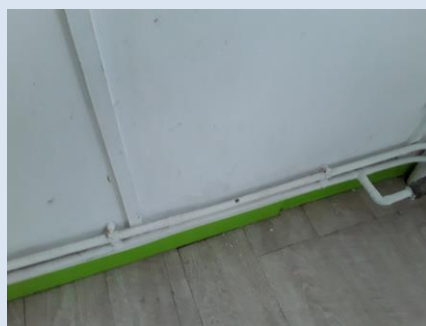
PRELEVEMENT : 324LAA0101P004			
NOM DU CLIENT	NUMERO DU DOSSIER	PIECE OU LOCAL	
HABITAT 77-OPH DE SEINE ET MARNE	324LAA0101 05/11/2019	Cuisine (Rez de chaussée)	
ELEMENT	DESCRIPTIF DU LABORATOIRE	DATE DE PRELEVEMENT	NOM DE L'OPERATEUR
Enduit / Peinture béton	Peintures multiples non séparable + enduit plâtreux blanc en vrac + matériau gris en faible quantité en vrac non séparable	05/11/2019	RHENZOUR Abdessamad
LOCALISATION		RESULTAT	
Mur C		Amiante non détecté

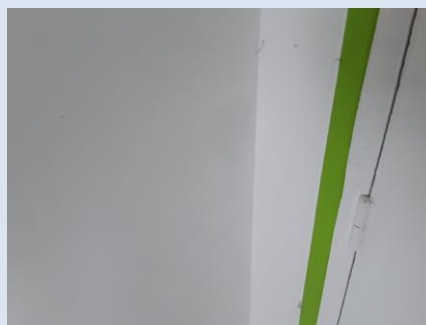
PRELEVEMENT : 324LAA0101P006			
NOM DU CLIENT	NUMERO DU DOSSIER	PIECE OU LOCAL	
HABITAT 77-OPH DE SEINE ET MARNE	324LAA0101 05/11/2019	Cuisine (Rez de chaussée)	
ELEMENT	DESCRIPTIF DU LABORATOIRE	DATE DE PRELEVEMENT	NOM DE L'OPERATEUR
Enduit / Peinture plaque de plâtre	Peinture non séparable + enduit plâtreux beige non séparable + carton	05/11/2019	RHENZOUR Abdessamad
LOCALISATION		RESULTAT	
Mur G		Amiante détecté (Chrysotile)

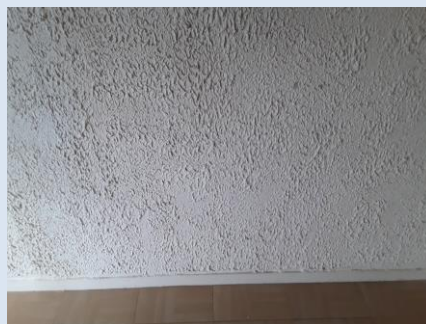
PRELEVEMENT : 324LAA0101P007			
NOM DU CLIENT	NUMERO DU DOSSIER	PIECE OU LOCAL	
HABITAT 77-OPH DE SEINE ET MARNE	324LAA0101 05/11/2019	Séjour / Salon (Rez de chaussée)	
ELEMENT	DESCRIPTIF DU LABORATOIRE	DATE DE PRELEVEMENT	NOM DE L'OPERATEUR
Enduit projeté	Peinture non séparable + enduit plâtreux blanc en vrac	05/11/2019	RHENZOUR Abdessamad
LOCALISATION		RESULTAT	
Mur C		Amiante non détecté

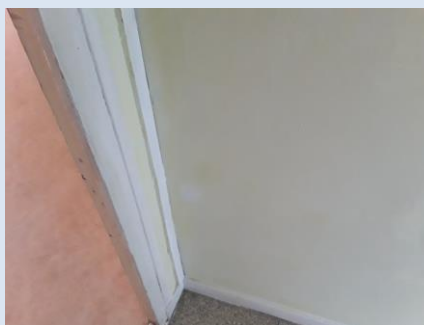
PRELEVEMENT : 324LAA0101P008			
NOM DU CLIENT	NUMERO DU DOSSIER		PIECE OU LOCAL
HABITAT 77-OPH DE SEINE ET MARNE	324LAA0101 05/11/2019		Couloir (Rez de chaussée)
ELEMENT	DESCRIPTIF DU LABORATOIRE	DATE DE PRELEVEMENT	NOM DE L'OPERATEUR
Enduit / Peinture béton	Peintures multiples non séparable + enduit gris en vrac	05/11/2019	RHENZOUR Abdessamad
LOCALISATION		RESULTAT	
Mur E		Amiante non détecté	
EMPLACEMENT

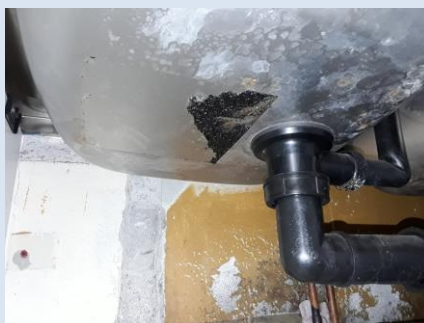
PRELEVEMENT : 324LAA0101P009			
NOM DU CLIENT	NUMERO DU DOSSIER		PIECE OU LOCAL
HABITAT 77-OPH DE SEINE ET MARNE	324LAA0101 05/11/2019		Cuisine (Rez de chaussée)
ELEMENT	DESCRIPTIF DU LABORATOIRE	DATE DE PRELEVEMENT	NOM DE L'OPERATEUR
Tampon bitumineux	Tampon bitumineux noir	05/11/2019	RHENZOUR Abdessamad
LOCALISATION		RESULTAT	
Sous évier		Amiante non détecté	
EMPLACEMENT
