# Rapport de repérage des matériaux et produits contenant de l'amiante avant réalisation de travaux dans un immeuble bâti

8  
7 SQUARE DROPSY  
ESCALIER AA  
77250 MORET SUR LOING

**Référence du dossier :** Diffus OPH77

324LAA0302 25/07/2020 - 05:41

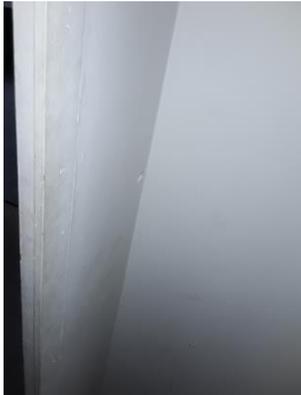
**Identification : P008 (Fr1)**

**Pièce et étage : Placard 1 R+3**

**Localisation : Mur A**

**Parties d'ouvrages ou de composants : Cloisons sèches (assemblées, préfabriquées) (Enduit / Peinture plaque de plâtre)**

**Descriptif Laboratoire : Peinture non séparable + toile fibreuse blanche non séparable + enduit plâtreux beige non séparable + papier non séparable**

**Résultat (justification) : Amiante non détectée (RESULTAT ANALYSE)**

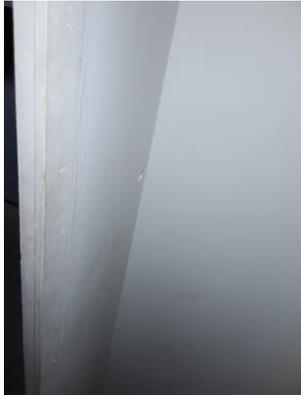
**Identification : P008 (Fr2)**

**Pièce et étage : Placard 1 R+3**

**Localisation : Mur A**

**Parties d'ouvrages ou de composants : Cloisons sèches (assemblées, préfabriquées) (Enduit / Peinture plaque de plâtre)**

**Descriptif Laboratoire : Matériau plâtreux blanc avec couche cartonnée**

**Résultat (justification) : Amiante non détectée (RESULTAT ANALYSE)**
