# Rapport de repérage des matériaux et produits contenant de l'amiante avant réalisation de travaux dans un immeuble bâti

9 Square Dropsy - Logment 11 - ESC AB - R+1  
77250 MORET SUR LOING

**Date du rapport :** 07/02/2020

324LAB0101 07/02/2020 - 09:51

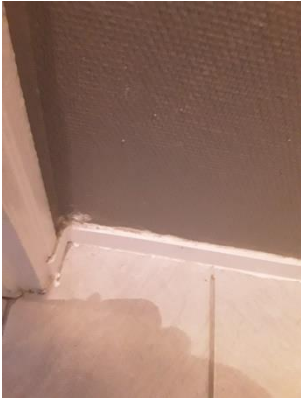
Identification : P007
Pièce et étage : WC R+1
Localisation : Mur A
Parties d'ouvrages ou de composants : Autres (Enduit)
Descriptif Laboratoire : Peintures multiples non séparable + toile fibreuse blanche non séparable + enduit gris
Résultat (justification) : Amiante non détectée (RESULTAT ANALYSE)

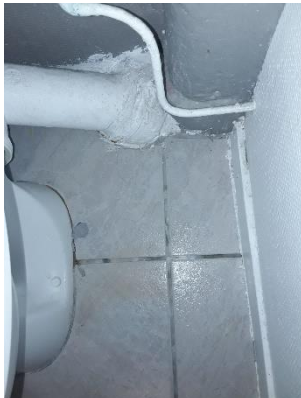
Identification : P008 (Fr1)
Pièce et étage : WC R+1
Localisation : Sol
Parties d'ouvrages ou de composants : Autres (Colle carrelage)
Descriptif Laboratoire : Carrelage
Résultat (justification) : Amiante non détectée (RESULTAT ANALYSE)

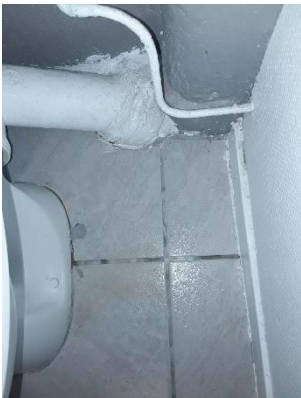
Identification : P008 (Fr2)
Pièce et étage : WC R+1
Localisation : Sol
Parties d'ouvrages ou de composants : Autres (Colle carrelage)
Descriptif Laboratoire : Colle grise
Résultat (justification) : Amiante non détectée (RESULTAT ANALYSE)

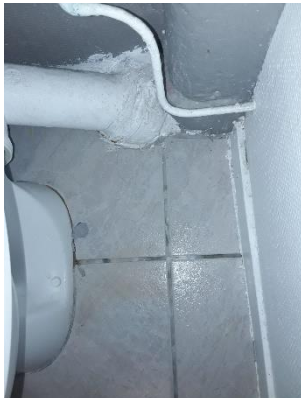
Identification : P008 (Fr3)
Pièce et étage : WC R+1
Localisation : Sol
Parties d'ouvrages ou de composants : Autres (Colle carrelage)
Descriptif Laboratoire : Revêtement cassant bleu
Résultat (justification) : Amiante non détectée (RESULTAT ANALYSE)

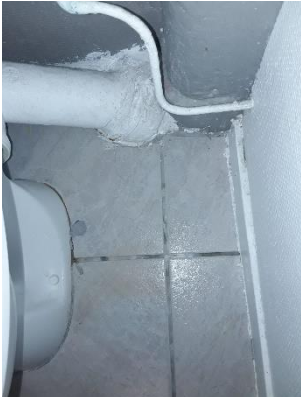
Identification : P008 (Fr4)
Pièce et étage : WC R+1
Localisation : Sol
Parties d'ouvrages ou de composants : Autres (Colle carrelage)
Descriptif Laboratoire : Colle polymère jaune non séparable + ragréage gris non séparable
Résultat (justification) : Amiante non détectée (RESULTAT ANALYSE)

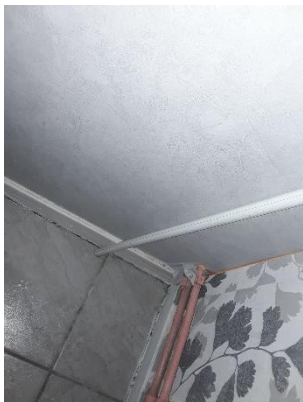
**Identification : P011**

**Pièce et étage : Couloir R+1**

**Localisation : Mur E**

**Parties d'ouvrages ou de composants : Autres (Enduit)**

**Descriptif Laboratoire : Peintures multiples non séparable + toile fibreuse blanche non séparable + enduit gris en vrac**

**Résultat (justification) : Amiante non détectée (RESULTAT ANALYSE)**

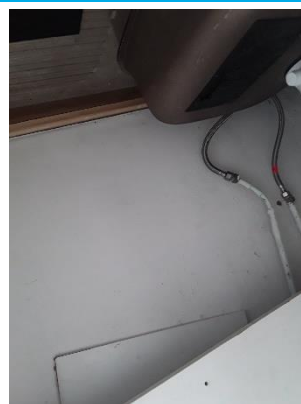
Descriptif Laboratoire : Tampon bitumineux noir

Résultat (justification) : Amiante non détectée (RESULTAT ANALYSE)
