## Rapport de mission de repérage des matériaux et produits contenant de l'amiante avant réalisation de travaux

Norme NF X 46-020 V .2017

13 Square Dropsy - ESC AD - R+1 - Logement 27

77250 MORET SUR LOING

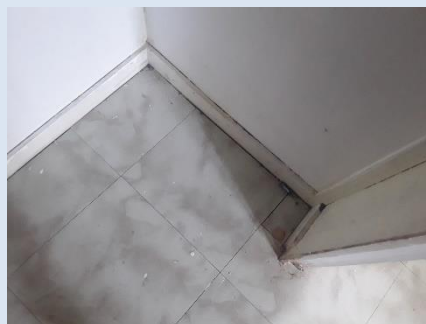
LOCALISATION	RESULTAT
Sol	Fr1:Amiante détecté (Chrysotile)

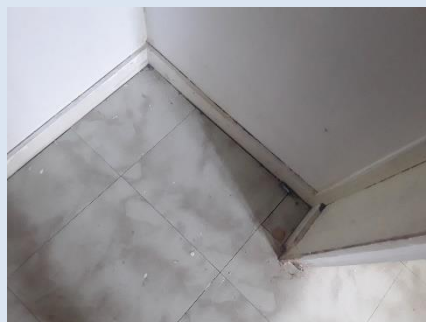
PRELEVEMENT : 324LAD0102P003			
NOM DU CLIENT	NUMERO DU DOSSIER	PIECE OU LOCAL	
HABITAT 77-OPH DE SEINE ET MARNE	324LAD0102 09/12/2019	Placard 2 (R+1)	
ELEMENT	DESCRIPTIF DU LABORATOIRE	DATE DE PRELEVEMENT	NOM DE L'OPERATEUR
Dalle de sol	Dalle dure cassante marron	09/12/2019	JULIEN Mickaël
LOCALISATION		RESULTAT	
Sol		Fr2:Amiante détecté (Chrysotile)

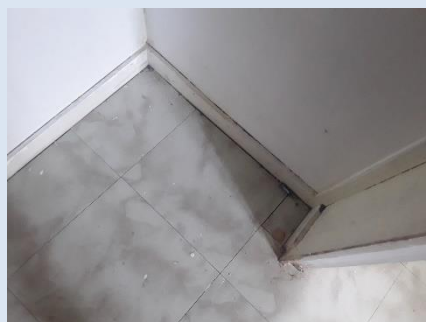
PRELEVEMENT : 324LAD0102P003			
NOM DU CLIENT	NUMERO DU DOSSIER	PIECE OU LOCAL	
HABITAT 77-OPH DE SEINE ET MARNE	324LAD0102 09/12/2019	Placard 2 (R+1)	
ELEMENT	DESCRIPTIF DU LABORATOIRE	DATE DE PRELEVEMENT	NOM DE L'OPERATEUR
Dalle de sol	Revêtement cassant gris	09/12/2019	JULIEN Mickaël
LOCALISATION		RESULTAT	
Sol		Fr3:Amiante non détecté

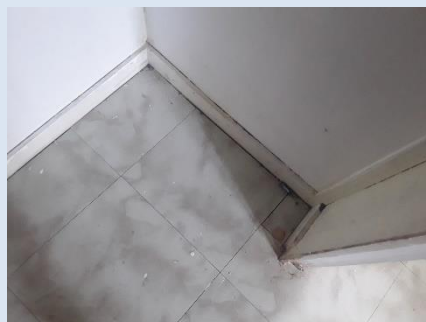
PRELEVEMENT : 324LAD0102P003			
NOM DU CLIENT	NUMERO DU DOSSIER	PIECE OU LOCAL	
HABITAT 77-OPH DE SEINE ET MARNE	324LAD0102 09/12/2019	Placard 2 (R+1)	
ELEMENT	DESCRIPTIF DU LABORATOIRE	DATE DE PRELEVEMENT	NOM DE L'OPERATEUR
Dalle de sol	Ragréage gris	09/12/2019	JULIEN Mickaël
LOCALISATION		RESULTAT	
Sol		Fr4:Amiante non détecté

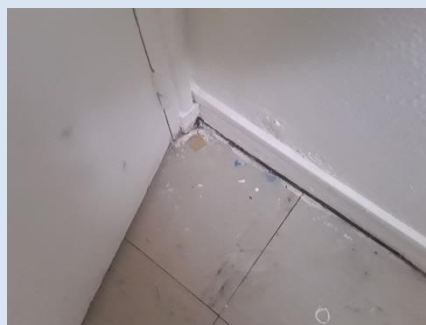
PRELEVEMENT : 324LAD0102P007			
NOM DU CLIENT	NUMERO DU DOSSIER	PIECE OU LOCAL	
HABITAT 77-OPH DE SEINE ET MARNE	324LAD0102 09/12/2019	Salle de bains (R+1)	
ELEMENT	DESCRIPTIF DU LABORATOIRE	DATE DE PRELEVEMENT	NOM DE L'OPERATEUR
Dalle de sol	Dalle dure cassante beige + matériau compact gris hétérogène non séparable	09/12/2019	JULIEN Mickaël
LOCALISATION		RESULTAT	
Sol		Fr1:Amiante détecté (Chrysotile)	
EMPLACEMENT

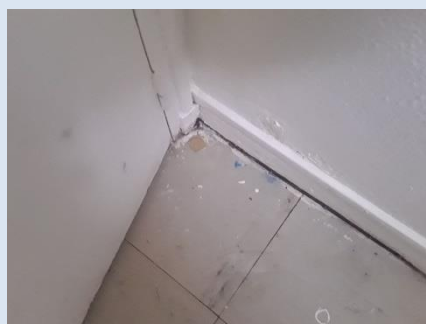
PRELEVEMENT : 324LAD0102P007			
NOM DU CLIENT	NUMERO DU DOSSIER	PIECE OU LOCAL	
HABITAT 77-OPH DE SEINE ET MARNE	324LAD0102 09/12/2019	Salle de bains (R+1)	
ELEMENT	DESCRIPTIF DU LABORATOIRE	DATE DE PRELEVEMENT	NOM DE L'OPERATEUR
Dalle de sol	Colle bitumineuse noire + ragréage gris non séparable	09/12/2019	JULIEN Mickaël
LOCALISATION		RESULTAT	
Sol		Fr2:Amiante détecté (Chrysotile)	
EMPLACEMENT

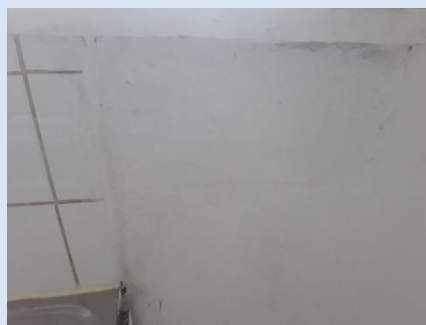
PRELEVEMENT : 324LAD0102P008			
NOM DU CLIENT	NUMERO DU DOSSIER	PIECE OU LOCAL	
HABITAT 77-OPH DE SEINE ET MARNE	324LAD0102 09/12/2019	Cuisine (R+1)	
ELEMENT	DESCRIPTIF DU LABORATOIRE	DATE DE PRELEVEMENT	NOM DE L'OPERATEUR
Enduit béton	Peintures multiples non séparable + enduit gris en vrac non séparable	09/12/2019	JULIEN Mickaël
LOCALISATION		RESULTAT	
Mur B		Amiante non détecté

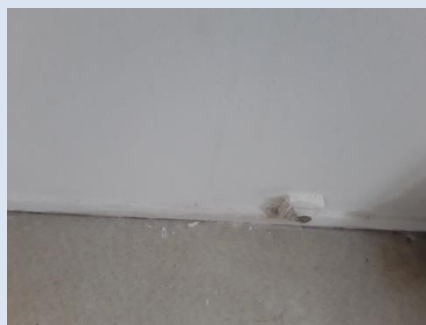
PRELEVEMENT : 324LAD0102P010			
NOM DU CLIENT	NUMERO DU DOSSIER	PIECE OU LOCAL	
HABITAT 77-OPH DE SEINE ET MARNE	324LAD0102 09/12/2019	Cuisine (R+1)	
ELEMENT	DESCRIPTIF DU LABORATOIRE	DATE DE PRELEVEMENT	NOM DE L'OPERATEUR
Enduit / Peinture plaque de plâtre	Peinture non séparable + carton non séparable + enduit plâtreux blanc en vrac	09/12/2019	JULIEN Mickaël
LOCALISATION		RESULTAT	
Mur A		Amiante non détecté	
EMPLACEMENT

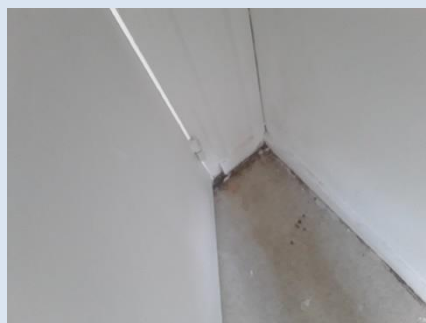
PRELEVEMENT : 324LAD0102P011			
NOM DU CLIENT	NUMERO DU DOSSIER	PIECE OU LOCAL	
HABITAT 77-OPH DE SEINE ET MARNE	324LAD0102 09/12/2019	Cuisine (R+1)	
ELEMENT	DESCRIPTIF DU LABORATOIRE	DATE DE PRELEVEMENT	NOM DE L'OPERATEUR
Revêtement souple	Revêtement souple beige	09/12/2019	JULIEN Mickaël
LOCALISATION		RESULTAT	
Sol		Fr1:Amiante non détecté	
EMPLACEMENT

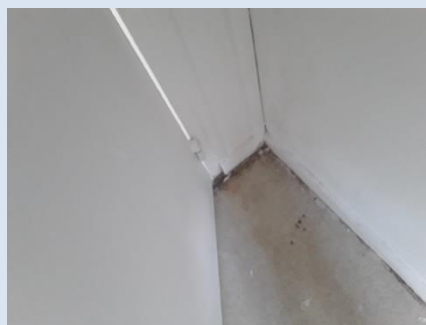
PRELEVEMENT : 324LAD0102P011			
NOM DU CLIENT	NUMERO DU DOSSIER	PIECE OU LOCAL	
HABITAT 77-OPH DE SEINE ET MARNE	324LAD0102 09/12/2019	Cuisine (R+1)	
ELEMENT	DESCRIPTIF DU LABORATOIRE	DATE DE PRELEVEMENT	NOM DE L'OPERATEUR
Revêtement souple	Colle polymère jaune avec poussières non séparable + ragréage gris	09/12/2019	JULIEN Mickaël
LOCALISATION		RESULTAT	
Sol		Fr2:Amiante non détecté

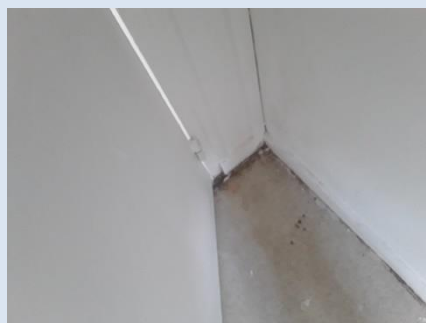
PRELEVEMENT : 324LAD0102P011			
NOM DU CLIENT	NUMERO DU DOSSIER	PIECE OU LOCAL	
HABITAT 77-OPH DE SEINE ET MARNE	324LAD0102 09/12/2019	Cuisine (R+1)	
ELEMENT	DESCRIPTIF DU LABORATOIRE	DATE DE PRELEVEMENT	NOM DE L'OPERATEUR
Revêtement souple	Matériau compact gris hétérogène	09/12/2019	JULIEN Mickaël
LOCALISATION		RESULTAT	
Sol		Fr3:Amiante non détecté

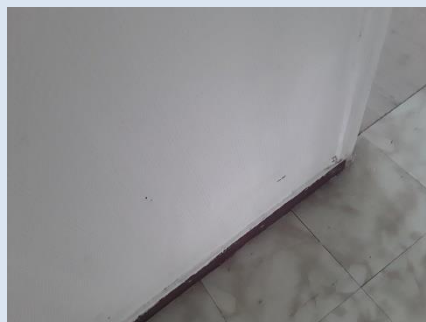
PRELEVEMENT : 324LAD0102P012			
NOM DU CLIENT	NUMERO DU DOSSIER	PIECE OU LOCAL	
HABITAT 77-OPH DE SEINE ET MARNE	324LAD0102 09/12/2019	Entrée (R+1)	
ELEMENT	DESCRIPTIF DU LABORATOIRE	DATE DE PRELEVEMENT	NOM DE L'OPERATEUR
Enduit	Peinture non séparable + enduit gris en vrac	09/12/2019	JULIEN Mickaël
LOCALISATION		RESULTAT	
Mur B		Amiante non détecté
