Rapport de mission de repérage des matériaux et produits contenant de l'amiante avant réalisation de travaux

7 QSUARE DROPSY

77250 VENEUX LES SABLONS

RAPPORT N° :	324LAA0201	Laboratoire d'Analyses :	ITGA
Repérage réalisé le :	14/08/2018	Adresse laboratoire :	3 RUE ARMAND HERPIN LACROIX - CS 46537 35065 RENNES CEDEX
Accompagnateur :		Numéro d'accréditation :	1-5967
Par :	Mickaël JULIEN	Organisme d'assurance professionnelle :	AXA France
N° certificat :	CPDI 4129	Adresse assurance :	313 Terrasses de l'Arche 92727 NANTERRE CEDEX
Date d'obtention :	01/01/2017	N° de contrat d'assurance :	10063271004
Organisme certificateur	I.CERT Parc Edonia - Bâtiment G - Rue de la Terre Victoria - 35760 SAINT-GREGOIRE	Date de validité :	31/12/2018

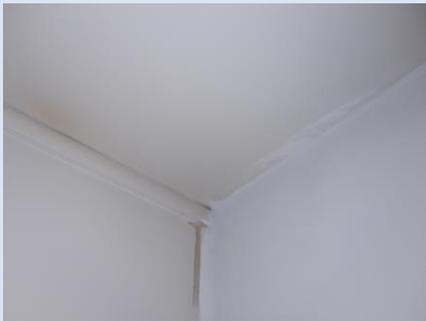
PRELEVEMENT : 324LAA0201P001			
NOM DU CLIENT	NUMERO DU DOSSIER		PIECE OU LOCAL
OPH77	324LAA0201 14/08/2018		Séjour
ELEMENT	DESCRIPTIF DU LABORATOIRE	DATE DE PRELEVEMENT	NOM DE L'OPERATEUR
Enduit béton	Enduit plâtreux beige en vrac + peinture non séparable	14/08/2018	JULIEN Mickaël
LOCALISATION		RESULTAT	
Plafond		Amiante détecté (Chrysotile)	
EMPLACEMENT

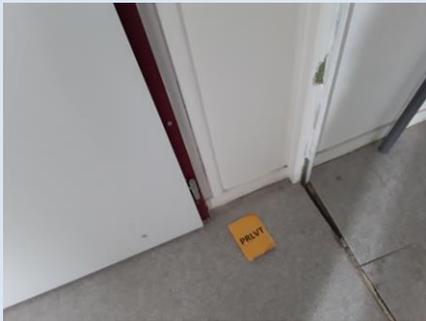
PRELEVEMENT : 324LAA0201P002			
NOM DU CLIENT	NUMERO DU DOSSIER		PIECE OU LOCAL
OPH77	324LAA0201 14/08/2018		Entrée
ELEMENT	DESCRIPTIF DU LABORATOIRE	DATE DE PRELEVEMENT	NOM DE L'OPERATEUR
Enduit béton	Enduit plâtreux blanc en vrac + matériau gris en faible quantité en vrac non séparable + peintures multiples non séparable	14/08/2018	JULIEN Mickaël
LOCALISATION		RESULTAT	
Mur H		Amiante non détecté	
EMPLACEMENT

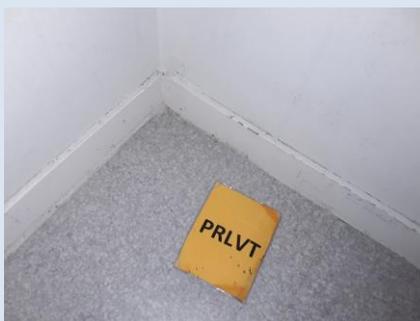
PRELEVEMENT : 324LAA0201P003

NOM DU CLIENT	NUMERO DU DOSSIER	PIECE OU LOCAL	
OPH77	324LAA0201 14/08/2018	Placard 2	
ELEMENT	DESCRIPTIF DU LABORATOIRE	DATE DE PRELEVEMENT	NOM DE L'OPERATEUR
Enduit / Peinture plaque de plâtre	Enduit plâtreux blanc en vrac + carton non séparable + papier non séparable + peintures multiples non séparable	14/08/2018	JULIEN Mickaël
LOCALISATION		RESULTAT	
Mur B		Amiante détecté (Chrysotile)

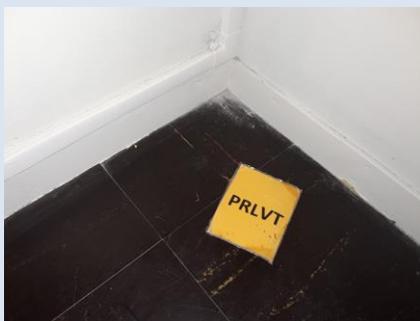
PRELEVEMENT : 324LAA0201P004

NOM DU CLIENT	NUMERO DU DOSSIER	PIECE OU LOCAL	
OPH77	324LAA0201 14/08/2018	Placard 3	
ELEMENT	DESCRIPTIF DU LABORATOIRE	DATE DE PRELEVEMENT	NOM DE L'OPERATEUR
Enduit	Enduit gris en vrac + papier non séparable + peinture non séparable	14/08/2018	JULIEN Mickaël
LOCALISATION		RESULTAT	
Mur C		Amiante non détecté

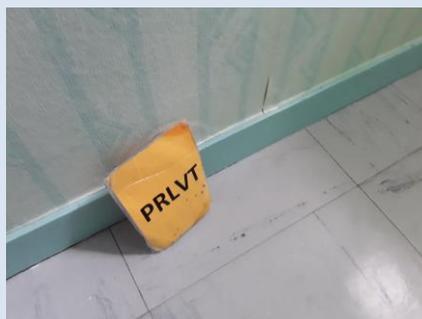
PRELEVEMENT : 324LAA0201P005

NOM DU CLIENT	NUMERO DU DOSSIER	PIECE OU LOCAL	
OPH77	324LAA0201 14/08/2018	WC	
ELEMENT	DESCRIPTIF DU LABORATOIRE	DATE DE PRELEVEMENT	NOM DE L'OPERATEUR
Enduit	Enduit gris en vrac + enduit plâtreux blanc en faible quantité non séparable + peinture non séparable	14/08/2018	JULIEN Mickaël
LOCALISATION		RESULTAT	
Mur A		Amiante non détecté

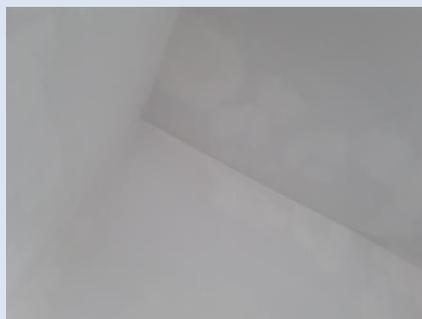
PRELEVEMENT : 324LAA0201P006

NOM DU CLIENT	NUMERO DU DOSSIER	PIECE OU LOCAL	
OPH77	324LAA0201 14/08/2018	Salle de bains	
ELEMENT	DESCRIPTIF DU LABORATOIRE	DATE DE PRELEVEMENT	NOM DE L'OPERATEUR
Enduit béton	Enduit plâtreux blanc en vrac + carton en faible quantité non séparable + peinture non séparable	14/08/2018	JULIEN Mickaël
LOCALISATION		RESULTAT	
Plafond		Amiante détecté (Chrysotile)

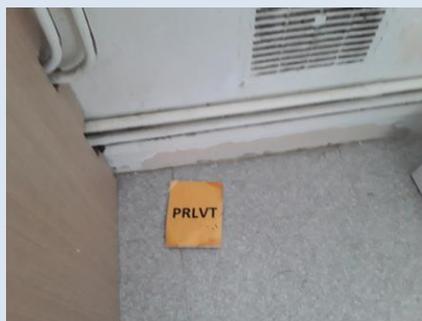
PRELEVEMENT : 324LAA0201P007			
NOM DU CLIENT	NUMERO DU DOSSIER	PIECE OU LOCAL	
OPH77	324LAA0201 14/08/2018	Salle de bains	
ELEMENT	DESCRIPTIF DU LABORATOIRE	DATE DE PRELEVEMENT	NOM DE L'OPERATEUR
Enduit béton	Enduit plâtreux blanc en vrac + matériau gris en faible quantité non séparable + peintures multiples non séparable	14/08/2018	JULIEN Mickaël
LOCALISATION		RESULTAT	
Mur B		Amiante non détecté

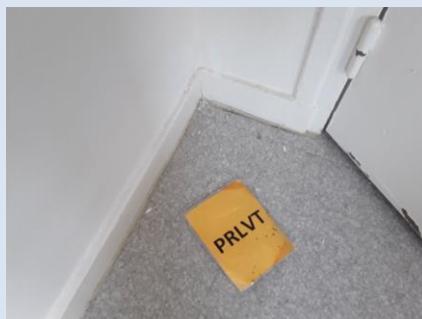
PRELEVEMENT : 324LAA0201P008			
NOM DU CLIENT	NUMERO DU DOSSIER	PIECE OU LOCAL	
OPH77	324LAA0201 14/08/2018	Cuisine	
ELEMENT	DESCRIPTIF DU LABORATOIRE	DATE DE PRELEVEMENT	NOM DE L'OPERATEUR
Enduit / Peinture plaque de plâtre	Enduit plâtreux blanc en vrac + peinture non séparable	14/08/2018	JULIEN Mickaël
LOCALISATION		RESULTAT	
Mur C		Amiante non détecté
