Rapport de mission de repérage des matériaux et produits contenant de l'amiante avant réalisation de travaux

Norme NF X 46-020 V .2017

BAT A CITE DES GUETTES

77670 SAINT MAMMES

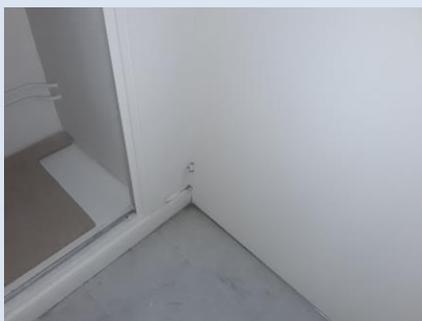
PRELEVEMENT : 326LAA0204P001			
NOM DU CLIENT	NUMERO DU DOSSIER		PIECE OU LOCAL
OPH77	326LAA0204 05/09/2019		Entrée (Rez de chaussée)
ELEMENT	DESCRIPTIF DU LABORATOIRE	DATE DE PRELEVEMENT	NOM DE L'OPERATEUR
Enduit / Peinture béton	Peinture non séparable + enduit plâtreux blanc	05/09/2019	IZABACHENE Lyes
LOCALISATION		RESULTAT	
Mur D		Amiante non détecté

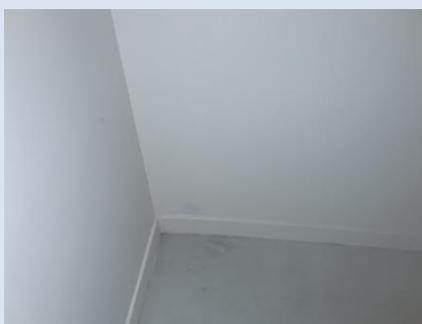
PRELEVEMENT : 326LAA0204P002			
NOM DU CLIENT	NUMERO DU DOSSIER		PIECE OU LOCAL
OPH77	326LAA0204 05/09/2019		Débarras (Rez de chaussée)
ELEMENT	DESCRIPTIF DU LABORATOIRE	DATE DE PRELEVEMENT	NOM DE L'OPERATEUR
Enduit / Peinture	Peinture non séparable + enduit plâtreux blanc	05/09/2019	IZABACHENE Lyes
LOCALISATION		RESULTAT	
Mur B		Amiante non détecté

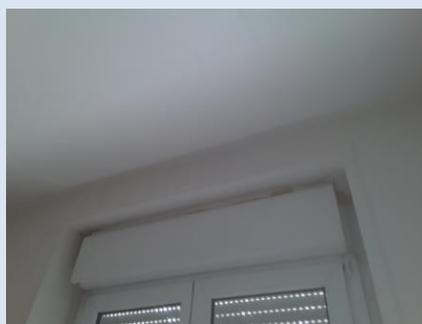
PRELEVEMENT : 326LAA0204P003			
NOM DU CLIENT	NUMERO DU DOSSIER	PIECE OU LOCAL	
OPH77	326LAA0204 05/09/2019	Chambre (Rez de chaussée)	
ELEMENT	DESCRIPTIF DU LABORATOIRE	DATE DE PRELEVEMENT	NOM DE L'OPERATEUR
Enduit / Peinture béton	Peinture non séparable + enduit plâtreux blanc	05/09/2019	IZABACHENE Lyes
LOCALISATION		RESULTAT	
Plafond		Amiante non détecté

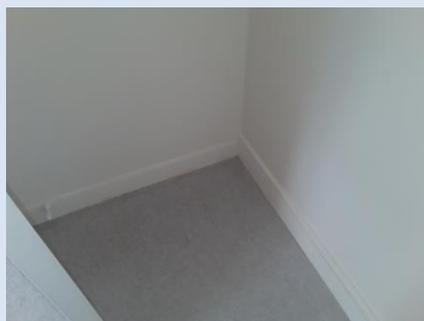
PRELEVEMENT : 326LAA0204P005			
NOM DU CLIENT	NUMERO DU DOSSIER	PIECE OU LOCAL	
OPH77	326LAA0204 05/09/2019	Chambre (Rez de chaussée)	
ELEMENT	DESCRIPTIF DU LABORATOIRE	DATE DE PRELEVEMENT	NOM DE L'OPERATEUR
Revêtement de sols	Revêtement souple beige	05/09/2019	IZABACHENE Lyes
LOCALISATION		RESULTAT	
Sol		Fr1:Amiante non détecté

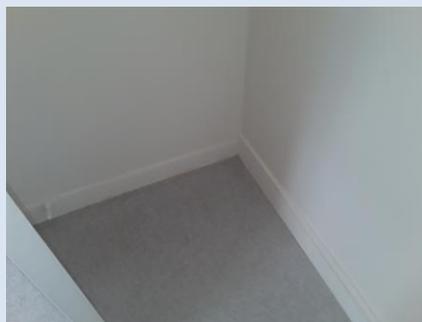
PRELEVEMENT : 326LAA0204P005			
NOM DU CLIENT	NUMERO DU DOSSIER		PIECE OU LOCAL
OPH77	326LAA0204 05/09/2019		Chambre (Rez de chaussée)
ELEMENT	DESCRIPTIF DU LABORATOIRE	DATE DE PRELEVEMENT	NOM DE L'OPERATEUR
Revêtement de sols	Colle polymère jaune non séparable + ragréage rose + peintures multiples non séparable	05/09/2019	IZABACHENE Lyes
LOCALISATION		RESULTAT	
Sol		Fr2:Amiante non détecté

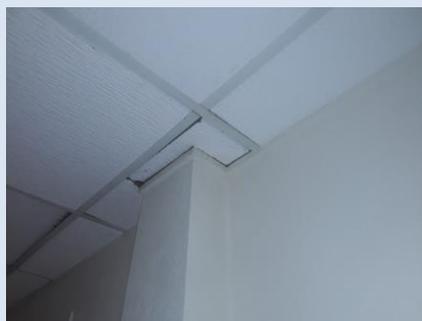
PRELEVEMENT : 326LAA0204P006			
NOM DU CLIENT	NUMERO DU DOSSIER		PIECE OU LOCAL
OPH77	326LAA0204 05/09/2019		Entrée (Rez de chaussée)
ELEMENT	DESCRIPTIF DU LABORATOIRE	DATE DE PRELEVEMENT	NOM DE L'OPERATEUR
Dalle de faux-plafonds	Matériau fibreux beige avec poussières + peinture non séparable	05/09/2019	IZABACHENE Lyes
LOCALISATION		RESULTAT	
Plafond		Amiante non détecté

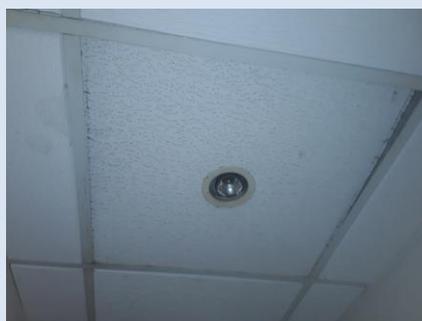
PRELEVEMENT : 326LAA0204P007			
NOM DU CLIENT	NUMERO DU DOSSIER	PIECE OU LOCAL	
OPH77	326LAA0204 05/09/2019	Entrée (Rez de chaussée)	
ELEMENT	DESCRIPTIF DU LABORATOIRE	DATE DE PRELEVEMENT	NOM DE L'OPERATEUR
Dalle de faux-plafonds	Matériau fibreux beige avec poussières + peinture non séparable	05/09/2019	IZABACHENE Lyes
LOCALISATION		RESULTAT	
Plafond		Amiante non détecté

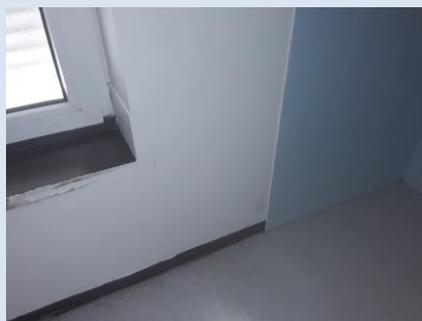
PRELEVEMENT : 326LAA0204P008			
NOM DU CLIENT	NUMERO DU DOSSIER	PIECE OU LOCAL	
OPH77	326LAA0204 05/09/2019	Cuisine (Rez de chaussée)	
ELEMENT	DESCRIPTIF DU LABORATOIRE	DATE DE PRELEVEMENT	NOM DE L'OPERATEUR
Enduit / Peinture béton	Peinture non séparable + enduit plâtreux blanc avec poussières	05/09/2019	IZABACHENE Lyes
LOCALISATION		RESULTAT	
Mur B		Amiante non détecté

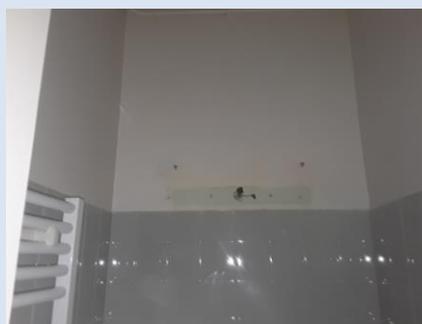
PRELEVEMENT : 326LAA0204P009			
NOM DU CLIENT	NUMERO DU DOSSIER		PIECE OU LOCAL
OPH77	326LAA0204 05/09/2019		Salle de bains (Rez de chaussée)
ELEMENT	DESCRIPTIF DU LABORATOIRE	DATE DE PRELEVEMENT	NOM DE L'OPERATEUR
Enduit / Peinture	Peintures multiples non séparable + enduit plâtreux blanc	05/09/2019	IZABACHENE Lyes
LOCALISATION		RESULTAT	
Mur B		Amiante non détecté

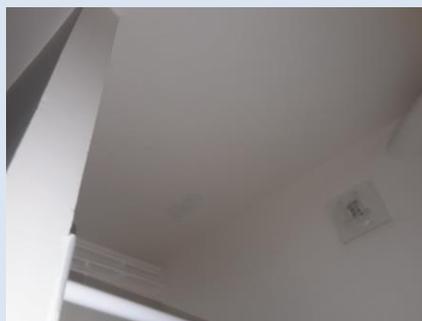
PRELEVEMENT : 326LAA0204P010			
NOM DU CLIENT	NUMERO DU DOSSIER		PIECE OU LOCAL
OPH77	326LAA0204 05/09/2019		Salle de bains (Rez de chaussée)
ELEMENT	DESCRIPTIF DU LABORATOIRE	DATE DE PRELEVEMENT	NOM DE L'OPERATEUR
Enduit / Peinture béton	Peintures multiples non séparable + enduit plâtreux blanc	05/09/2019	IZABACHENE Lyes
LOCALISATION		RESULTAT	
Plafond		Amiante non détecté

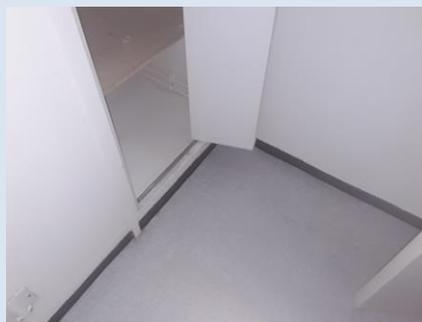
PRELEVEMENT : 326LAA0204P011			
NOM DU CLIENT	NUMERO DU DOSSIER	PIECE OU LOCAL	
OPH77	326LAA0204 05/09/2019	Cuisine (Rez de chaussée)	
ELEMENT	DESCRIPTIF DU LABORATOIRE	DATE DE PRELEVEMENT	NOM DE L'OPERATEUR
Revêtement de sols	Colle polymère jaune avec couche en mousse non séparable + ragréage gris	05/09/2019	IZABACHENE Lyes
LOCALISATION		RESULTAT	
Sol		Amiante non détecté

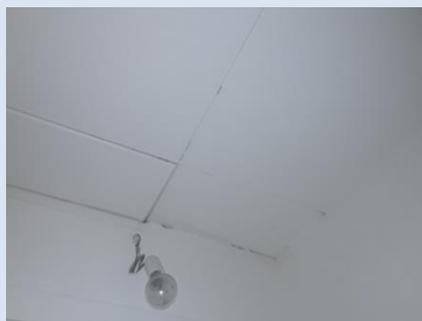
PRELEVEMENT : 326LAA0204P012			
NOM DU CLIENT	NUMERO DU DOSSIER	PIECE OU LOCAL	
OPH77	326LAA0204 05/09/2019	WC (Rez de chaussée)	
ELEMENT	DESCRIPTIF DU LABORATOIRE	DATE DE PRELEVEMENT	NOM DE L'OPERATEUR
Dalle de faux-plafonds	Couche plâtreuse blanche avec poussières + peinture non séparable	05/09/2019	IZABACHENE Lyes
LOCALISATION		RESULTAT	
Plafond		Amiante non détecté
