# Rapport de Repérage des matériaux et produits contenant de l'amiante avant réalisation de travaux dans un immeuble bâti

Numéro de dossier : MA2208120241  
Date d'intervention : 09/08/2022

BAT A CITE DES GUETTES 77670  
(326LAA0103)  
77670 ST MAMMES  
Bat. N/A; Etage 1; Porte 8

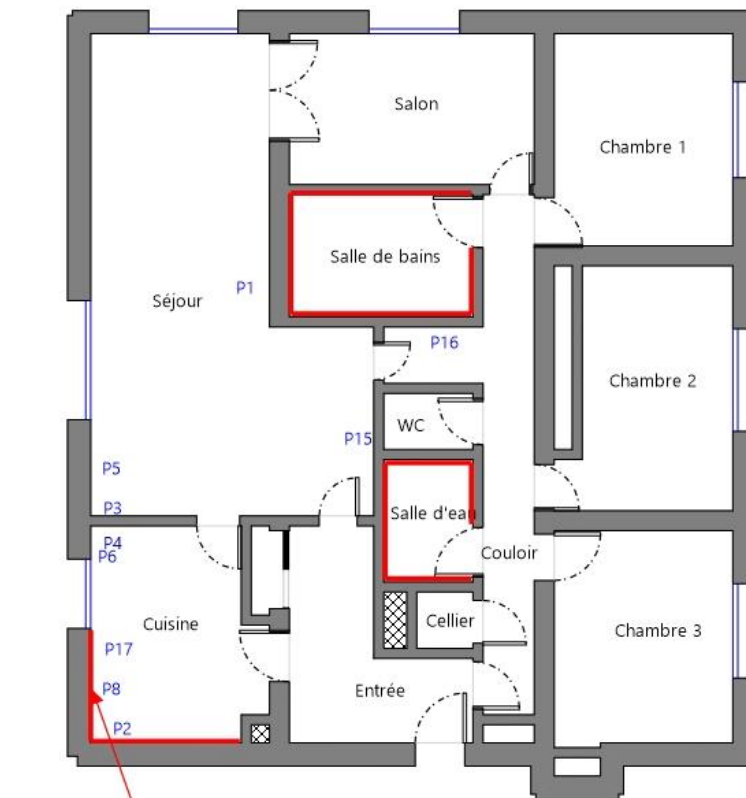
**P008 Colle de faïence + Joint de faïence**  
(cf. tableau des analyses)

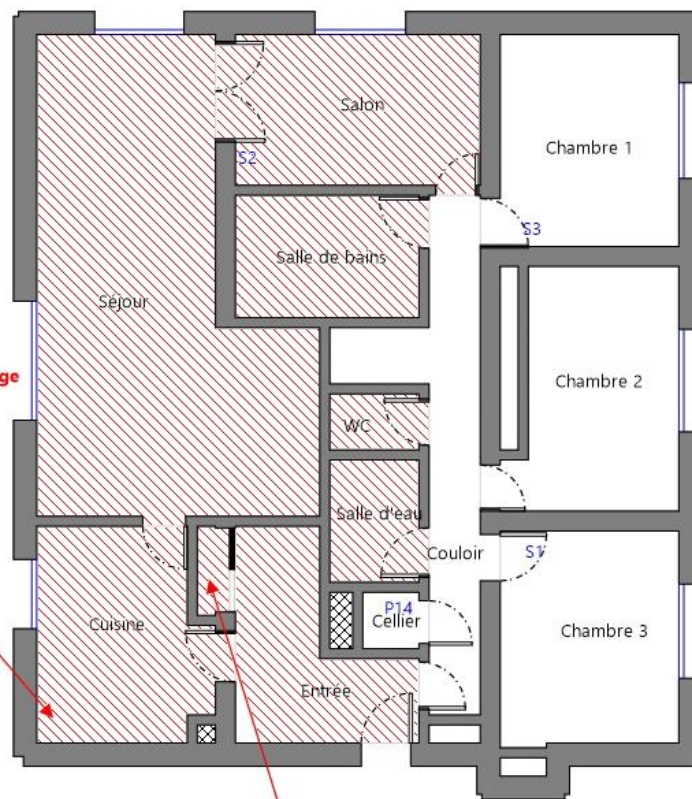
**P013 Colle de carrelage + Joint de carrelage + Ragréage**  
(cf. tableau des analyses)

**P012 Dalle de sol + Colle bitumineuse + Ragréage**  
(cf. tableau des analyses)

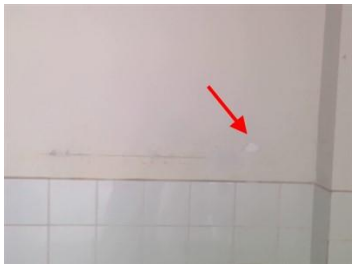
| Cuisine | 2 | Mur de refend | Oui<br>1er étage Porte 8 - Cuisine : Mur D | <p><u>Identifiant:</u> ZPSO001</p> <p><u>Echantillon:</u><br/>MA2208120241/P001, réf. labo.: 22EK070943-001<br/>MA2208120241/P002, réf. labo.: 22EK070943-002</p> <p><u>Description:</u> Couche1: Peinture décorative (pailletées, gouttelettes, ...) + Couche2: Enduit à base de plâtre lissé ou taloché</p> <p><u>Composant de la construction:</u> 3 - Pairs verticales intérieures - Revêtements de murs, poteaux, cloisons, gaines, coffres + 3 - Pairs verticales intérieures - Murs et cloisons maçonnés</p> <p><u>Partie à sonder:</u> Couche1: Peinture décorative (pailletées, gouttelettes, ...) + Couche2: Enduit à base de plâtre lissé ou taloché</p> <p><u>Justificatif:</u> Après analyse en laboratoire</p> | <p><u>Analyse:</u><br/>P002</p> <p><u>Partie analysée par le laboratoire:</u><br/>- Matériau de type système d'enduit peinture (beige) ; matériau semi-dur (beige) : Absence d'amiante</p> | |

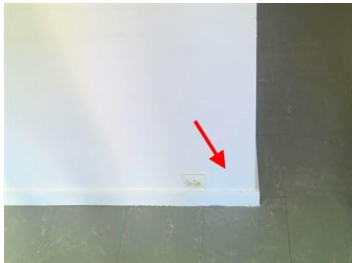
| Séjour | 3 | Mur de refend | Oui<br>1er étage Porte 8 - Séjour : Mur D | <p><u>Identifiant:</u> ZPSO001</p> <p><u>Echantillon:</u><br/>MA2208120241/P001, réf. labo.: 22EK070943-001<br/>MA2208120241/P002, réf. labo.: 22EK070943-002</p> <p><u>Description:</u> Couche1: Peinture décorative (pailletées, gouttelettes, ...) + Couche2: Enduit à base de plâtre lissé ou taloché</p> <p><u>Composant de la construction:</u> 3 - Pairs verticales intérieures - Revêtements de murs, poteaux, cloisons, gaines, coffres + 3 - Pairs verticales intérieures - Murs et cloisons maçonnés</p> <p><u>Partie à sonder:</u> Couche1: Peinture décorative (pailletées, gouttelettes, ...) + Couche2: Enduit à base de plâtre lissé ou taloché</p> <p><u>Justificatif:</u> Après analyse en laboratoire</p> | <p><u>Analyse:</u><br/>P001</p> <p><u>Partie analysée par le laboratoire:</u><br/>- Phase 2 Matériau de type maillage de fibres et liant (blanc) ; matériau de type peinture (blanc) ; matériau semi-dur de type plâtre (blanc)<br/>Absence d'amiante</p> | |

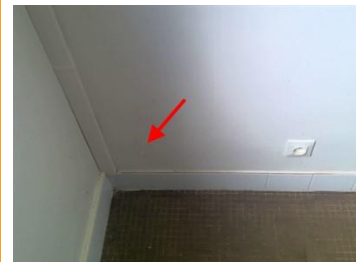
| Localisation | n° de sondage | Zone | Prélèvement effectué / Sondage et extension | Echantillon | Analyse | Photo |
|---|---|---|---|---|---|---|
| Cuisine | 2 | Cloison | Oui<br>1er étage Porte 8 - Cuisine : Mur F | <p><u>Identifiant:</u> ZPSO002</p> <p><u>Echantillon:</u><br/>MA2208120241/P003, réf. labo.: 22EK070943-003<br/>MA2208120241/P004, réf. labo.: 22EK070943-004</p> <p><u>Description:</u> Couche1: Peinture décorative (pailletées, gouttelettes, ...) + Couche2: Enduit à base de plâtre lissé ou taloché</p> <p><u>Composant de la construction:</u> 3 - Parois verticales intérieures - Revêtements de murs, poteaux, cloisons, gaines, coffres + 3 - Parois verticales intérieures - Murs et cloisons maçonnés</p> <p><u>Partie à sonder:</u> Couche1: Peinture décorative (pailletées, gouttelettes, ...) + Couche2: Enduit à base de plâtre lissé ou taloché</p> <p><u>Justificatif:</u> Après analyse en laboratoire</p> | <p><u>Analyse:</u><br/>P004</p> <p><u>Partie analysée par le laboratoire:</u><br/>- Matériau de type système d'enduit peinture (beige) ; matériau semi-dur (beige) : Absence d'amiante</p> | |

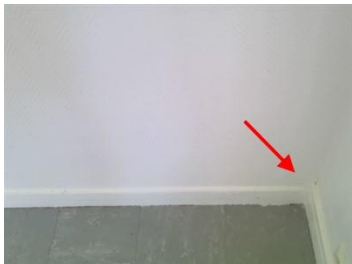
| Séjour | 3 | Cloison | Oui<br>1er étage Porte 8 - Séjour : Mur A | <p><u>Identifiant:</u> ZPSO002</p> <p><u>Echantillon:</u><br/>MA2208120241/P003, réf. labo.: 22EK070943-003<br/>MA2208120241/P004, réf. labo.: 22EK070943-004</p> <p><u>Description:</u> Couche1: Peinture décorative (pailletées, gouttelettes, ...) + Couche2: Enduit à base de plâtre lissé ou taloché</p> <p><u>Composant de la construction:</u> 3 - Parois verticales intérieures - Revêtements de murs, poteaux, cloisons, gaines, coffres + 3 - Parois verticales intérieures - Murs et cloisons maçonnés</p> <p><u>Partie à sonder:</u> Couche1: Peinture décorative (pailletées, gouttelettes, ...) + Couche2: Enduit à base de plâtre lissé ou taloché</p> <p><u>Justificatif:</u> Après analyse en laboratoire</p> | <p><u>Analyse:</u><br/>P003</p> <p><u>Partie analysée par le laboratoire:</u><br/>- Phase 2 Matériau de type maillage de fibres et liant (blanc) ; matériau de type peinture (beige) ; matériau semi-dur de type plâtre (beige)<br/>Absence d'amiante<br/>- Phase 3 Matériau semi-dur de type plâtre (beige)<br/>Absence d'amiante</p> | |

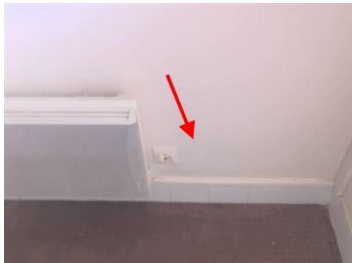
| Localisation | n° de sondage | Zone | Prélèvement effectué / Sondage et extension | Echantillon | Analyse | Photo |
|---|---|---|---|---|---|---|
| Cuisine | 1 | Mur donnant sur extérieur | Oui<br>1er étage Porte 8 - Cuisine : Mur E | <p><u>Identifiant:</u> ZPSO003</p> <p><u>Echantillon:</u><br/>MA2208120241/P005, réf. labo.: 22EK070943-005<br/>MA2208120241/P006, réf. labo.: 22EK070943-006</p> <p><u>Description:</u> Couche1: Peinture décorative (pailletées, gouttelettes, ...) + Couche2: Enduit à base de plâtre lissé ou taloché</p> <p><u>Composant de la construction:</u> 3 - Parois verticales intérieures - Revêtements de murs, poteaux, cloisons, gaines, coffres + 3 - Parois verticales intérieures - Murs et cloisons maçonnés</p> <p><u>Partie à sonder:</u> Couche1: Peinture décorative (pailletées, gouttelettes, ...) + Couche2: Enduit à base de plâtre lissé ou taloché</p> <p><u>Justificatif:</u> Après analyse en laboratoire</p> | <p><u>Analyse:</u><br/>P006</p> <p><u>Partie analysée par le laboratoire:</u><br/>- Matériau de type système d'enduit peinture (beige) ; matériau semi-dur (beige) : Absence d'amiante</p> | |

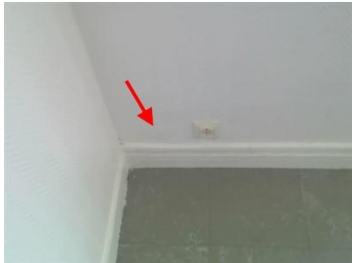
| Localisation | n° de sondage | Zone | Prélèvement effectué / Sondage et extension | Echantillon | Analyse | Photo |
|---|---|---|---|---|---|---|
| Séjour | 2 | Mur donnant sur extérieur | Oui<br>1er étage Porte 8 - Séjour : Mur B | <p><u>Identifiant:</u> ZPSO003</p> <p><u>Echantillon:</u><br/>MA2208120241/P005, réf. labo.: 22EK070943-005<br/>MA2208120241/P006, réf. labo.: 22EK070943-006</p> <p><u>Description:</u> Couche1: Peinture décorative (pailletées, gouttelettes, ...) + Couche2: Enduit à base de plâtre lissé ou taloché</p> <p><u>Composant de la construction:</u> 3 - Parois verticales intérieures - Revêtements de murs, poteaux, cloisons, gaines, coffres + 3 - Parois verticales intérieures - Murs et cloisons maçonnés</p> <p><u>Partie à sonder:</u> Couche1: Peinture décorative (pailletées, gouttelettes, ...) + Couche2: Enduit à base de plâtre lissé ou taloché</p> <p><u>Justificatif:</u> Après analyse en laboratoire</p> | <p><u>Analyse:</u><br/>P005</p> <p><u>Partie analysée par le laboratoire:</u><br/>- Phase 2 Matériau de type maillage de fibres et liant (blanc) ; matériau de type système d'enduit peinture (beige) ; matériau semi-dur (beige) Absence d'amiante</p> | |

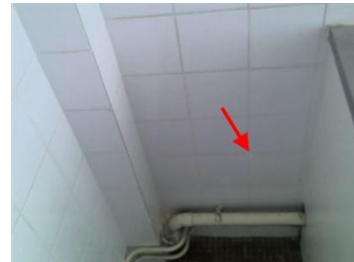
| Localisation | n° de sondage | Zone | Prélèvement effectué / Sondage et extension | Echantillon | Analyse | Photo |
|---|---|---|---|---|---|---|
| Cuisine | 1 | faïence | Oui<br>1er étage Porte 8 - Cuisine : Mur D E | <u>Identifiant:</u> ZPSO004<br><u>Réf. échantillon:</u> MA2208120241/P008<br><u>Réf. laboratoire:</u> 22EK070943-007<br><u>Description:</u> Couche1: Colle de faïence + Couche2: Joint de faïence<br><u>Composant de la construction:</u> 3 - Parois verticales intérieures - Revêtements de murs, poteaux, cloisons, gaines, coffres<br><u>Partie à sonder:</u> Couche1: Colle de faïence + Couche2: Joint de faïence<br><u>Justificatif:</u> Après analyse en laboratoire | <u>Analyse:</u><br>P008<br><u>Partie analysée par le laboratoire:</u><br>- Matériau dur de type carrelage, faïence (blanc) ; matériau de type système d'enduit peinture (beige) ; matériau dur de type joint ciment (gris) ; matériau semi-dur (fibreux) (gris) ; matériau semi-dur (blanc) : Présence d'amiante | |

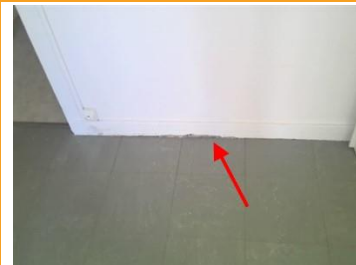
| Localisation | n° de sondage | Zone | Prélèvement effectué / Sondage et extension | Echantillon | Analyse | Photo |
|---|---|---|---|---|---|---|
| Séjour | 2 | plinthes | Oui<br>1er étage Porte 8 - Séjour : Plinthes | <u>Identifiant:</u> ZPSO010<br><u>Réf. échantillon:</u> MA2208120241/P015<br><u>Réf. laboratoire:</u> 22EK070943-014<br><u>Description:</u> Peinture décorative (pailletées, gouttelettes, ...)<br><u>Composant de la construction:</u> 3 - Parois verticales intérieures - Revêtements de murs, poteaux, cloisons, gaines, coffres<br><u>Partie à sonder:</u> Peinture décorative (pailletées, gouttelettes, ...)<br><u>Justificatif:</u> Après analyse en laboratoire | <u>Analyse:</u><br>P015<br><u>Partie analysée par le laboratoire:</u><br>- Matériau de type système d'enduit peinture (blanc) : Absence d'amiante | |

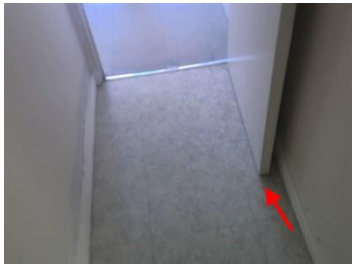
| Localisation | n° de sondage | Zone | Prélèvement effectué / Sondage et extension | Echantillon | Analyse | Photo |
|---|---|---|---|---|---|---|
| Séjour | 3 | portes | Oui<br>1er étage Porte 8 - Séjour : portes | <u>Identifiant:</u> ZPSO011<br><u>Réf. échantillon:</u> MA2208120241/P016<br><u>Réf. laboratoire:</u> 22EK070943-015<br><u>Description:</u> Peinture décorative (pailletées, gouttelettes, ...)<br><u>Composant de la construction:</u> 3 - Parois verticales intérieures - Revêtements de murs, poteaux, cloisons, gaines, coffres<br><u>Partie à sonder:</u> Peinture décorative (pailletées, gouttelettes, ...)<br><u>Justificatif:</u> Après analyse en laboratoire | <u>Analyse:</u><br>P016<br><u>Partie analysée par le laboratoire:</u><br>- Phase 2 Matériau de type peinture (blanc) ;<br>matériau semi-dur de type enduit (gris) ;<br>matériau souple (fibreuse) (marron)<br>Absence d'amiante | |

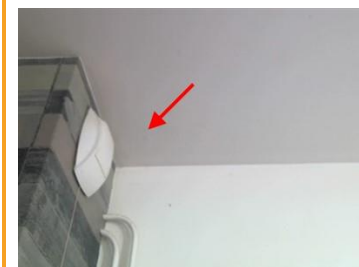
| Localisation | n° de sondage | Zone | Prélèvement effectué / Sondage et extension | Echantillon | Analyse | Photo |
|---|---|---|---|---|---|---|
| Cuisine | 1 | Plafond | Oui<br>1er étage Porte 8 - Cuisine : Plafond | <u>Identifiant:</u> ZPSO005<br><u>Echantillon:</u><br>MA2208120241/P009, réf. labo.: 22EK070943-008<br>MA2208120241/P010, réf. labo.: 22EK070943-009<br><u>Description:</u> Couche1: Peinture décorative (pailletées, gouttelettes...) + Couche2: Enduit à base de plâtre lissé ou taloché<br><u>Composant de la construction:</u> 4 - Plafonds et faux plafonds - Plafonds<br><u>Partie à sonder:</u> Couche1: Peinture décorative (pailletées, gouttelettes...) + Couche2: Enduit à base de plâtre lissé ou taloché<br><u>Justificatif:</u> Après analyse en laboratoire | <u>Analyse:</u><br>P010<br><u>Partie analysée par le laboratoire:</u><br>- Matériau de type système d'enduit peinture (beige) ; matériau semi-dur (beige) : Absence d'amiante | |

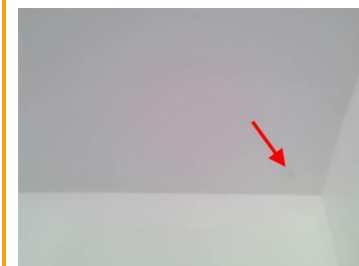
| Localisation | n° de sondage | Zone | Prélèvement effectué / Sondage et extension | Echantillon | Analyse | Photo |
|---|---|---|---|---|---|---|
| Séjour | 2 | Plafond | Oui<br>1er étage Porte 8 - Séjour : Plafond | <u>Identifiant:</u> ZPSO005<br><u>Echantillon:</u><br>MA2208120241/P009, réf. labo.: 22EK070943-008<br>MA2208120241/P010, réf. labo.: 22EK070943-009<br><u>Description:</u> Couche1: Peinture décorative (pailletées, gouttelettes...) + Couche2: Enduit à base de plâtre lissé ou taloché<br><u>Composant de la construction:</u> 4 - Plafonds et faux plafonds - Plafonds<br><u>Partie à sonder:</u> Couche1: Peinture décorative (pailletées, gouttelettes...) + Couche2: Enduit à base de plâtre lissé ou taloché<br><u>Justificatif:</u> Après analyse en laboratoire | <u>Analyse:</u><br>P009<br><u>Partie analysée par le laboratoire:</u><br>- Matériau de type système d'enduit peinture (blanc) : Absence d'amiante | |

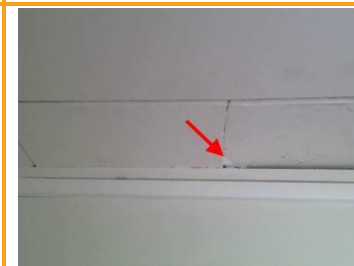
| Localisation | n° de sondage | Zone | Prélèvement effectué / Sondage et extension | Echantillon | Analyse | Photo |
|---|---|---|---|---|---|---|
| Couloir | 2 | Plafond | Oui<br>1er étage Porte 8 - Couloir : Plafond | <p><u>Identifiant:</u> ZPSO006</p> <p><u>Réf. échantillon:</u> MA2208120241/P011</p> <p><u>Réf. laboratoire:</u> 22EK070943-010</p> <p><u>Description:</u> Panneaux et plaques</p> <p><u>Composant de la construction:</u> 4 - Plafonds et faux plafonds - Faux plafonds</p> <p><u>Partie à sonder:</u> Panneaux et plaques</p> <p><u>Justificatif:</u> Après analyse en laboratoire</p> | <p><u>Analyse:</u><br/>P011</p> <p><u>Partie analysée par le laboratoire:</u><br/>- Matériau (beige) ; matériau semi-dur (blanc) ; matériau de type peinture (beige) ; matériau semi-dur (blanc) ; matériau de type peinture (beige) : Absence d'amiante</p> | |

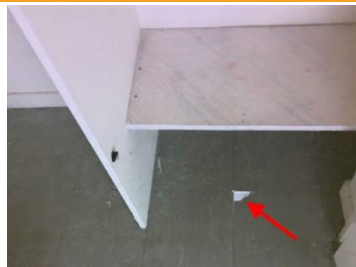
| Localisation | n° de sondage | Zone | Prélèvement effectué / Sondage et extension | Echantillon | Analyse | Photo |
|---|---|---|---|---|---|---|
| Entrée | 1 | Sol | Oui<br>1er étage Porte 8 - Entrée : Sol | <u>Identifiant:</u> ZPSO007<br><u>Réf. échantillon:</u> MA2208120241/P012<br><u>Réf. laboratoire:</u> 22EK070943-011<br><u>Description:</u> Couche1: Dalle de sol + Couche2: Colle bitumineuse + Couche3: Ragréage<br><u>Composant de la construction:</u> 5 - Planchers et planchers techniques - Revêtements de sols<br><u>Partie à sonder:</u> Couche1: Dalle de sol + Couche2: Colle bitumineuse + Couche3: Ragréage<br><u>Justificatif:</u> Après analyse en laboratoire | <u>Analyse:</u><br>P012<br><u>Partie analysée par le laboratoire:</u><br>- Phase 1 Matériau semi-dur de type dalle de sol (gris)<br>Présence d'amiante<br>- Phase 2 Matériau de type colle bitumineux (noir) ; matériau semi-dur de type ragréage (gris)<br>Présence d'amiante | |

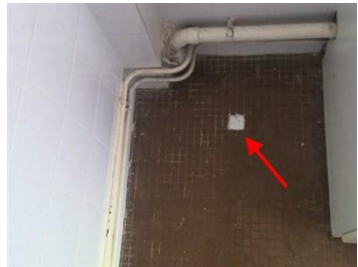
| Localisation | n° de sondage | Zone | Prélèvement effectué / Sondage et extension | Echantillon | Analyse | Photo |
|---|---|---|---|---|---|---|
| Cuisine | 1 | Sol | Oui<br>1er étage Porte 8 - Cuisine : Sol | <u>Identifiant:</u> ZPSO008<br><u>Réf. échantillon:</u> MA2208120241/P013<br><u>Réf. laboratoire:</u> 22EK070943-012<br><u>Description:</u> Couche1: Colle de carrelage + Couche2: Joint de carrelage + Couche3: Ragréage<br><u>Composant de la construction:</u> 5 - Planchers et planchers techniques - Revêtements de sols<br><u>Partie à sonder:</u> Couche1: Colle de carrelage + Couche2: Joint de carrelage + Couche3: Ragréage<br><u>Justificatif:</u> Après analyse en laboratoire | <u>Analyse:</u><br>P013<br><u>Partie analysée par le laboratoire:</u><br>- Matériau souple (jaune) ; matériau dur de type carrelage, faïence (marron) ; matériau dur de type joint ciment (gris) ; matériau dur de type ciment-colle (gris) : Présence d'amiante | |

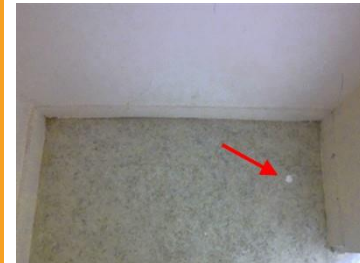
| Localisation | n° de sondage | Zone | Prélèvement effectué / Sondage et extension | Echantillon | Analyse | Photo |
|---|---|---|---|---|---|---|
| Couloir | 1 | Sol | Oui<br>1er étage Porte 8 - Couloir : Sol | <u>Identifiant:</u> ZPSO009<br><u>Réf. échantillon:</u> MA2208120241/P014<br><u>Réf. laboratoire:</u> 22EK070943-013<br><u>Description:</u> Couche1: Colle non bitumineuse + Couche2: Ragréage<br><u>Composant de la construction:</u> 5 - Planchers et planchers techniques - Revêtements de sols<br><u>Partie à sonder:</u> Couche1: Colle non bitumineuse + Couche2: Ragréage<br><u>Justificatif:</u> Après analyse en laboratoire | <u>Analyse:</u><br>P014<br><u>Partie analysée par le laboratoire:</u><br>- Phase 1 Matériau souple de type revêtement de sol (gris)<br>Absence d'amiante<br>- Phase 2 Matériau de type colle (jaune) ; matériau semi-dur de type ragréage (rose)<br>Absence d'amiante | |
