Rapport de mission de repérage des matériaux et produits contenant de l'amiante avant réalisation de travaux

5 ROUTE DE CANNES

77130 VARENNES SUR SEINES

RAPPORT N° :	327LAA0102	Laboratoire d'Analyses :	ITGA
Repérage réalisé le :	01/02/2019	Adresse laboratoire :	3 RUE ARMAND HERPIN LACROIX - CS 46537 35065 RENNES CEDEX
Accompagnateur :		Numéro d'accréditation :	1-5967
Par :	Yoann IMBERT	Organisme d'assurance professionnelle :	AXA France
N° certificat :	17-1019	Adresse assurance :	313 Terrasses de l'Arche 92727 NANTERRE CEDEX
Date d'obtention :	22/11/2017	N° de contrat d'assurance :	10158549604
Organisme certificateur	ABCIDIA Domaine de Saint Paul - Bat A6 102 route de Limours - 78470 SAINT- REMY-LES-CHEVREUSE	Date de validité :	31/12/2019

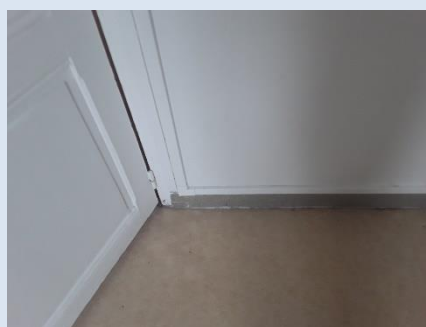
PRELEVEMENT : 327LAA0102P001			
NOM DU CLIENT	NUMERO DU DOSSIER		PIECE OU LOCAL
OPH77	327LAA0102 01/02/2019		Cuisine (R+1)
ELEMENT	DESCRIPTIF DU LABORATOIRE	DATE DE PRELEVEMENT	NOM DE L'OPERATEUR
Enduit / Peinture	Matériau gris en faible quantité non séparable + enduit plâtreux blanc en vrac + peinture en vrac non séparable	01/02/2019	IMBERT Yoann
LOCALISATION		RESULTAT	
Mur F		Amiante non détecté

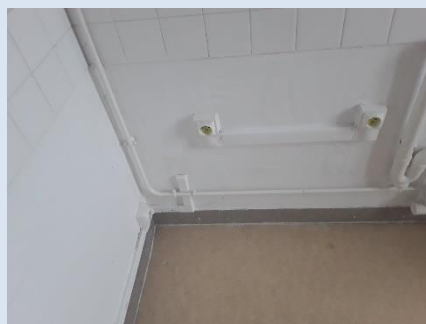
PRELEVEMENT : 327LAA0102P002			
NOM DU CLIENT	NUMERO DU DOSSIER		PIECE OU LOCAL
OPH77	327LAA0102 01/02/2019		Cuisine (R+1)
ELEMENT	DESCRIPTIF DU LABORATOIRE	DATE DE PRELEVEMENT	NOM DE L'OPERATEUR
Enduit / Peinture béton	Enduit plâtreux blanc en vrac + toile fibreuse blanche non séparable + peintures multiples en vrac non séparable	01/02/2019	IMBERT Yoann
LOCALISATION		RESULTAT	
Mur B		Amiante non détecté
