Rapport de mission de repérage des matériaux et produits contenant de l'amiante avant réalisation de travaux

5 ROUTE DE CANNES

77130 VARENNES SUR SEINE

RAPPORT N° :	327LAA0202	Laboratoire d'Analyses :	ITGA
Repérage réalisé le :	12/09/2019	Adresse laboratoire :	3 RUE ARMAND HERPIN LACROIX - CS 46537 35065 RENNES CEDEX
Accompagnateur :		Numéro d'accréditation :	1-5967
Par :	Lyes IZABACHENE	Organisme d'assurance professionnelle :	AXA France
N° certificat :	1378	Adresse assurance :	313 Terrasses de l'Arche 92727 NANTERRE CEDEX
Date d'obtention :	03/09/2015	N° de contrat d'assurance :	10158549604
Organisme certificateur	CEBTP ZAC La Clef Saint Pierre - 12 Avenue Gay Lussac - 78990 ELANCOURT	Date de validité :	31/12/2019

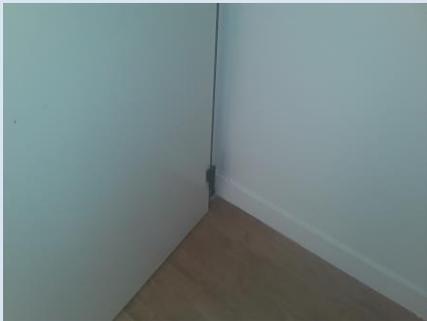
PRELEVEMENT : 327LAA0202P001			
NOM DU CLIENT	NUMERO DU DOSSIER	PIECE OU LOCAL	
OPH77	327LAA0202 12/09/2019	Entrée (R+2)	
ELEMENT	DESCRIPTIF DU LABORATOIRE	DATE DE PRELEVEMENT	NOM DE L'OPERATEUR
Enduit / Peinture	Peintures multiples non séparable + toile fibreuse blanche non séparable + enduit plâtreux blanc en vrac non séparable + matériau gris en vrac hétérogène non séparable	12/09/2019	IZABACHENE Lyes
LOCALISATION		RESULTAT	
Mur C		Amiante non détecté	
EMPLACEMENT

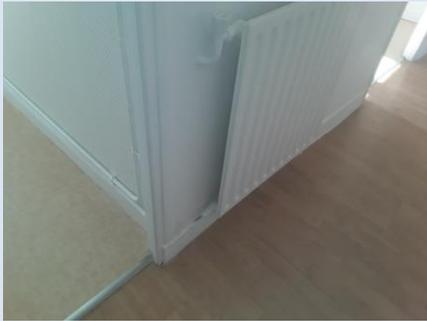
PRELEVEMENT : 327LAA0202P002			
NOM DU CLIENT	NUMERO DU DOSSIER	PIECE OU LOCAL	
OPH77	327LAA0202 12/09/2019	Entrée (R+2)	
ELEMENT	DESCRIPTIF DU LABORATOIRE	DATE DE PRELEVEMENT	NOM DE L'OPERATEUR
Enduit / Peinture	Peinture non séparable + enduit plâtreux blanc en vrac non séparable	12/09/2019	IZABACHENE Lyes
LOCALISATION		RESULTAT	
Mur A		Amiante non détecté	
EMPLACEMENT

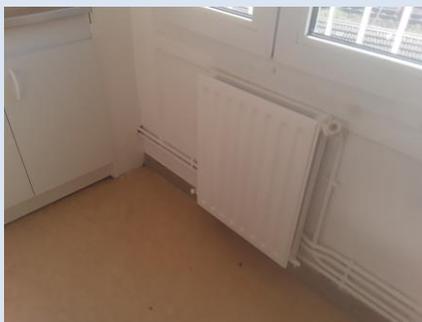
PRELEVEMENT : 327LAA0202P003			
NOM DU CLIENT	NUMERO DU DOSSIER		PIECE OU LOCAL
OPH77	327LAA0202 12/09/2019		Cuisine (R+2)
ELEMENT	DESCRIPTIF DU LABORATOIRE	DATE DE PRELEVEMENT	NOM DE L'OPERATEUR
Enduit / Peinture	Peintures multiples non séparable + enduit plâtreux blanc en vrac non séparable	12/09/2019	IZABACHENE Lyes
LOCALISATION		RESULTAT	
Mur D		Amiante non détecté

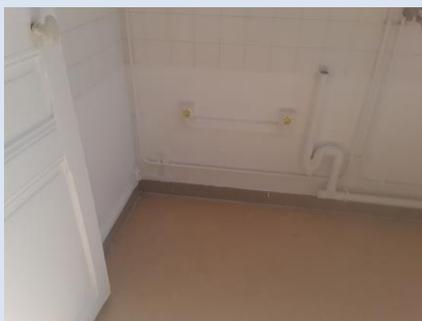
PRELEVEMENT : 327LAA0202P004			
NOM DU CLIENT	NUMERO DU DOSSIER		PIECE OU LOCAL
OPH77	327LAA0202 12/09/2019		Cuisine (R+2)
ELEMENT	DESCRIPTIF DU LABORATOIRE	DATE DE PRELEVEMENT	NOM DE L'OPERATEUR
Enduit / Peinture	Peintures multiples non séparable + enduit plâtreux blanc en vrac non séparable	12/09/2019	IZABACHENE Lyes
LOCALISATION		RESULTAT	
Mur A		Amiante non détecté
