## Rapport de mission de repérage des matériaux et produits contenant de l'amiante avant réalisation de travaux

2B RUE DE LA REPUBLIQUE - APT 5

77870 VULAINES SUR SEINE

| RAPPORT N° : | OPH77<br>329LAA0101 | Date d'émission du rapport : | 16/08/2017 |

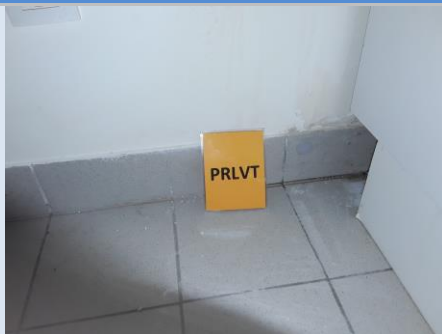
| PRELEVEMENT : 329LAA0101P002 | | |

| PIECE | ETAGE | ELEMENTS PRELEVES | N°<br>Echantillon | REPERAGE | ETAT | RESULTAT | METHODE |
|---|---|---|---|---|---|---|---|
| Cuisine | R+1 | Colle beige, couche plâtreuse blanche , papier peinture | 329LAA0101P<br>002 | Mur B | BON<br>ETAT | Amiante<br>non détecté | RESULTAT<br>ANALYSE |

| PRELEVEMENT : 329LAA0101P002 | | |
|---|---|---|
| Colle beige, couche plâtreuse blanche , papier peinture | 08/08/2017 | Mickaël JULIEN |
| Mur B | | Amiante non détecté |

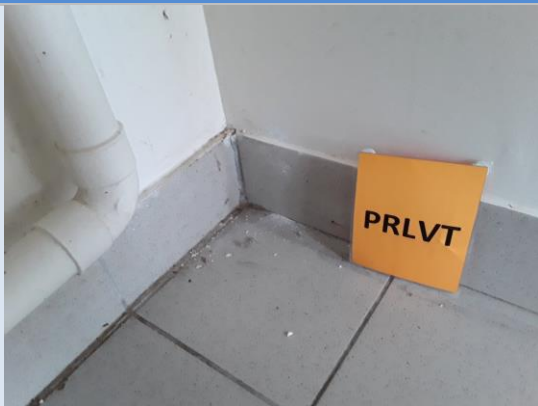
| PRELEVEMENT : 329LAA0101P003 | | |

| PIECE | ETAGE | ELEMENTS PRELEVES | N°<br>Echantillon | REPERAGE | ETAT | RESULTAT | METHODE |
|---|---|---|---|---|---|---|---|
| Cuisine | R+1 | Enduit peinture blanc, peinture, carton | 329LAA0101P<br>003 | Mur C | BON<br>ETAT | Amiante<br>non détecté | RESULTAT<br>ANALYSE |

| PRELEVEMENT : 329LAA0101P003 | | |
|---|---|---|
| Enduit peinture blanc, peinture, carton | 08/08/2017 | Mickaël JULIEN |
| Mur C | | Amiante non détecté |

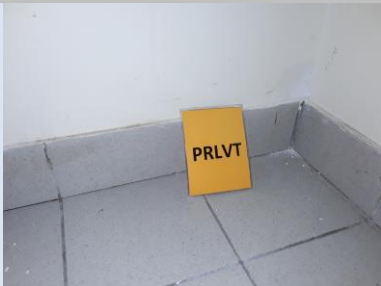
| PRELEVEMENT : 329LAA0101P004 | | |

| PIECE | ETAGE | ELEMENTS PRELEVES | N°<br>Echantillon | REPERAGE | ETAT | RESULTAT | METHODE |
|---|---|---|---|---|---|---|---|
| Cuisine | R+1 | Enduit plâtreux blanc, peinture non séparable, carton | 329LAA0101P<br>004 | Mur A | BON<br>ETAT | Amiante<br>non détecté | RESULTAT<br>ANALYSE |

| PRELEVEMENT : 329LAA0101P004 | | |
|---|---|---|
| Enduit plâtreux blanc, peinture non séparable, carton | 08/08/2017 | Mickaël JULIEN |
| Mur A | | Amiante non détecté |

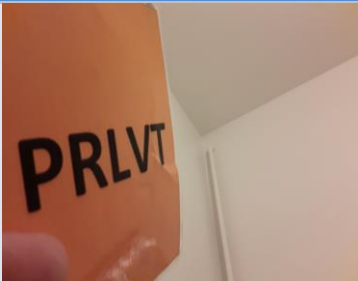
| PRELEVEMENT : 329LAA0101P005 | | |

| PIECE | ETAGE | ELEMENTS PRELEVES | N°<br>Echantillon | REPERAGE | ETAT | RESULTAT | METHODE |
|---|---|---|---|---|---|---|---|
| Salle de<br>bains | R+1 | Enduit, plâtreux blanc, peinture non séparable, papier non séparable | 329LAA0101P<br>005 | Plafond | BON<br>ETAT | Amiante<br>non détecté | RESULTAT<br>ANALYSE |

| PRELEVEMENT : 329LAA0101P005 | | |
|---|---|---|
| Enduit, plâtreux blanc, peinture non séparable, papier non séparable | 08/08/2017 | Mickaël JULIEN |
| Plafond | | Amiante non détecté |

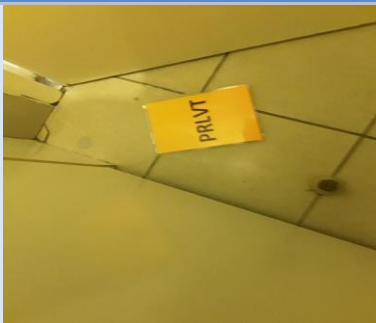
| PRELEVEMENT : 329LAA0101P006 | | |

| PIECE | ETAGE | ELEMENTS PRELEVES | N°<br>Echantillon | REPERAGE | ETAT | RESULTAT | METHODE |
|---|---|---|---|---|---|---|---|
| Salle de<br>bains | R+1 | Colle grise, carrelage | 329LAA0101P<br>006 | Sol | BON<br>ETAT | Amiante<br>non détecté | RESULTAT<br>ANALYSE |

| PRELEVEMENT : 329LAA0101P006 | | |
|---|---|---|
| Colle grise, carrelage | 08/08/2017 | Mickaël JULIEN |
| Sol | | Amiante non détecté |

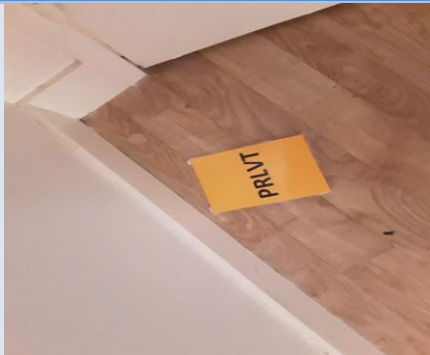
| PRELEVEMENT : 329LAA0101P007 | | |

| PIECE | ETAGE | ELEMENTS PRELEVES | N°<br>Echantillon | REPERAGE | ETAT | RESULTAT | METHODE |
|---|---|---|---|---|---|---|---|
| Chambre 1 | R+1 | Revêtement souple maaron, revêtement souple gris, colle jaune avec poussières | 329LAA0101P<br>007 | Sol | DEGRA<br>DATION<br>PARTIEL<br>LE | Amiante<br>non détecté | RESULTAT<br>ANALYSE |

| PRELEVEMENT : 329LAA0101P007 | | |
|---|---|---|
| Revêtement souple maaron, revêtement souple gris, colle jaune avec poussières | 08/08/2017 | Mickaël JULIEN |
| Sol | | Amiante non détecté |

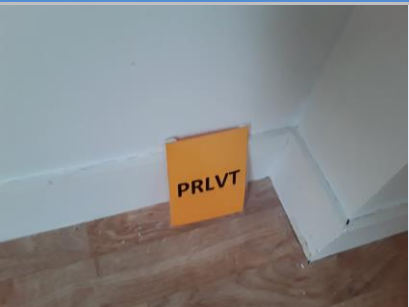
| PRELEVEMENT : 329LAA0101P008 | | |

| PIECE | ETAGE | ELEMENTS PRELEVES | N°<br>Echantillon | REPERAGE | ETAT | RESULTAT | METHODE |
|---|---|---|---|---|---|---|---|
| Chambre 1 | R+1 | Enduit plâtreux blanc, peinture et carton non séparable | 329LAA0101P<br>008 | Mur E | BON<br>ETAT | Amiante<br>non détecté | RESULTAT<br>ANALYSE |

| PRELEVEMENT : 329LAA0101P008 | | |
|---|---|---|
| Enduit plâtreux blanc, peinture et carton non séparable | 08/08/2017 | Mickaël JULIEN |
| Mur E | | Amiante non détecté |

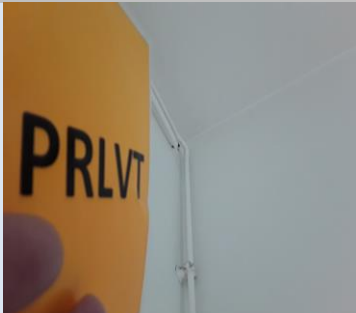
| PRELEVEMENT : 329LAA0101P009 | | |

| PIECE | ETAGE | ELEMENTS PRELEVES | N°<br>Echantillon | REPERAGE | ETAT | RESULTAT | METHODE |
|---|---|---|---|---|---|---|---|
| Chambre 2 | R+1 | Enduit plâtreux blanc, peinture et carton non séparable | 329LAA0101P<br>009 | Plafond | BON<br>ETAT | Amiante<br>non détecté | RESULTAT<br>ANALYSE |

| PRELEVEMENT : 329LAA0101P009 | | |
|---|---|---|
| Enduit plâtreux blanc, peinture et carton non séparable | 08/08/2017 | Mickaël JULIEN |
| Plafond | | Amiante non détecté |

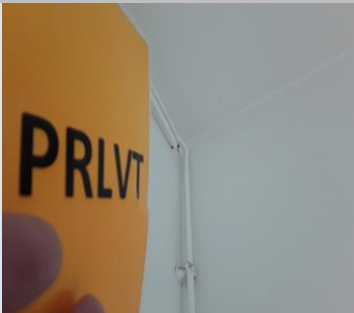
| PRELEVEMENT : 329LAA0101P010 | | |

| PIECE | ETAGE | ELEMENTS PRELEVES | N°<br>Echantillon | REPERAGE | ETAT | RESULTAT | METHODE |
|---|---|---|---|---|---|---|---|
| Chambre 3 | R+1 | Enduit plâtreux blanc, peinture et carton non séparable | 329LAA0101P<br>010 | Mur D | BON<br>ETAT | Amiante<br>non détecté | RESULTAT<br>ANALYSE |

| PRELEVEMENT : 329LAA0101P010 | | |
|---|---|---|
| Enduit plâtreux blanc, peinture et carton non séparable | 08/08/2017 | Mickaël JULIEN |
| Mur D | | Amiante non détecté |
