## Rapport de mission de repérage des matériaux et produits contenant de l'amiante avant réalisation de travaux

2B RUE DE LA REPUBLIQUE LGT 1

77870 VULAINES SUR SEINE

RAPPORT N° :	329LAA0001	Laboratoire d'Analyses :	ITGA
Repérage réalisé le :	11/12/2017	Adresse laboratoire :	3 RUE ARMAND HERPIN LACROIX - CS 46537 35065 RENNES CEDEX
Accompagnateur :		Numéro d'accréditation :	1-5967
Par :	Mickaël JULIEN	Organisme d'assurance professionnelle :	ALLIANZ
N° certificat :	CPDI 4129	Adresse assurance :	Direction Opérations Entreprises 5C Esplanade Charles de Gaulle 33081 BORDEAUX CEDEX
Date d'obtention :	01/01/2017	N° de contrat d'assurance :	55897385
Organisme certificateur	I.CERT Parc Edonia - Bâtiment G - Rue de la Terre Victoria - 35760 SAINT-GREGOIRE	Date de validité :	31/12/2017

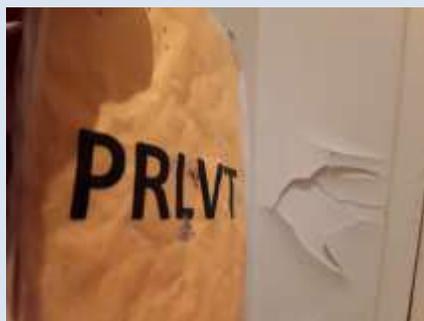
PRELEVEMENT : 329LAA0001P001			
NOM DU CLIENT	NUMERO DU DOSSIER		PIECE OU LOCAL
OPH77	329LAA0001 11/12/2017		WC
ELEMENT	DESCRIPTIF DU LABORATOIRE	DATE DE PRELEVEMENT	NOM DE L'OPERATEUR
Enduit	Enduit plâtreux blanc en vrac + peinture non séparable	11/12/2017	JULIEN Mickaël
LOCALISATION		RESULTAT	
Mur B		Amiante non détecté

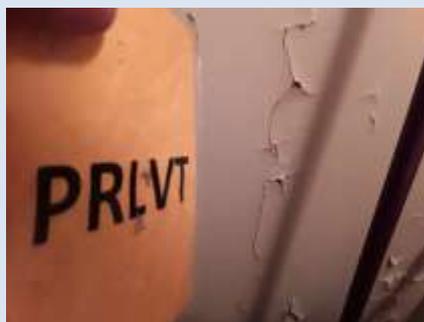
PRELEVEMENT : 329LAA0001P002			
NOM DU CLIENT	NUMERO DU DOSSIER		PIECE OU LOCAL
OPH77	329LAA0001 11/12/2017		Salle de bains
ELEMENT	DESCRIPTIF DU LABORATOIRE	DATE DE PRELEVEMENT	NOM DE L'OPERATEUR
Enduit / Peinture plaque de plâtre	Enduit plâtreux blanc en vrac + peinture non séparable + carton non séparable + matériau beige en vrac non séparable	11/12/2017	JULIEN Mickaël
LOCALISATION		RESULTAT	
Mur A		Amiante non détecté

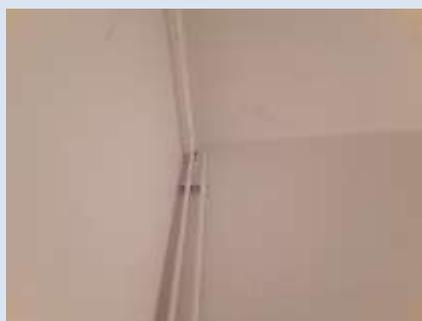
PRELEVEMENT : 329LAA0001P003			
NOM DU CLIENT	NUMERO DU DOSSIER	PIECE OU LOCAL	
OPH77	329LAA0001 11/12/2017	Salle de bains	
ELEMENT	DESCRIPTIF DU LABORATOIRE	DATE DE PRELEVEMENT	NOM DE L'OPERATEUR
Enduit béton	Enduit plâtreux beige en vrac + peinture non séparable + carton non séparable	11/12/2017	JULIEN Mickaël
LOCALISATION		RESULTAT	
Plafond		Amiante non détecté

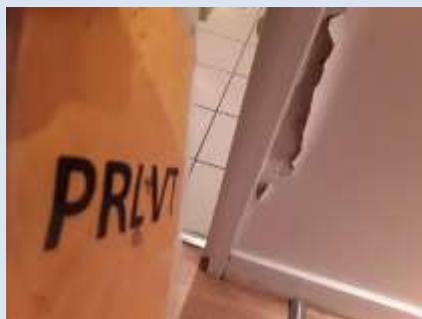
PRELEVEMENT : 329LAA0001P004			
NOM DU CLIENT	NUMERO DU DOSSIER	PIECE OU LOCAL	
OPH77	329LAA0001 11/12/2017	Couloir	
ELEMENT	DESCRIPTIF DU LABORATOIRE	DATE DE PRELEVEMENT	NOM DE L'OPERATEUR
Enduit / Peinture plaque de plâtre	Matériau plâtreux blanc en vrac + peinture non séparable + carton non séparable + matériau gris en faible quantité en vrac non séparable	11/12/2017	JULIEN Mickaël
LOCALISATION		RESULTAT	
Mur B		Amiante non détecté

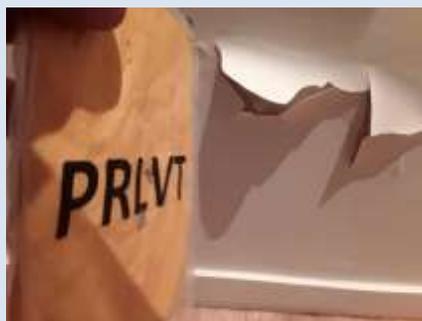
PRELEVEMENT : 329LAA0001P005			
NOM DU CLIENT	NUMERO DU DOSSIER		PIECE OU LOCAL
OPH77	329LAA0001 11/12/2017		Entrée
ELEMENT	DESCRIPTIF DU LABORATOIRE	DATE DE PRELEVEMENT	NOM DE L'OPERATEUR
Enduit / Peinture plaque de plâtre	Enduit plâtreux blanc en vrac + peinture non séparable + carton non séparable + papier non séparable	11/12/2017	JULIEN Mickaël
LOCALISATION		RESULTAT	
Mur A		Amiante non détecté	
EMPLACEMENT
