Rapport de mission de repérage des matériaux et produits contenant de l'amiante avant réalisation de travaux

2B RUE DE LA REPUBLIQUE LGT 17

77870 VULAINES SUR SEINE

RAPPORT N° :	329LAA0304	Laboratoire d'Analyses :	ITGA
Repérage réalisé le :	16/01/2018	Adresse laboratoire :	3 RUE ARMAND HERPIN LACROIX - CS 46537 35065 RENNES CEDEX
Accompagnateur :		Numéro d'accréditation :	1-5967
Par :	Gaetan BEDEL	Organisme d'assurance professionnelle :	ALLIANZ
N° certificat :	CPDI3869	Adresse assurance :	Direction Opérations Entreprises 5C Esplanade Charles de Gaulle 33081 BORDEAUX CEDEX
Date d'obtention :	22/04/2016	N° de contrat d'assurance :	55832566
Organisme certificateur	I.CERT PARC EDONIA - BAT G - RUE DE LA TERRE VICTORIA - 35760 SAINT GREGOIRE	Date de validité :	31/12/2018

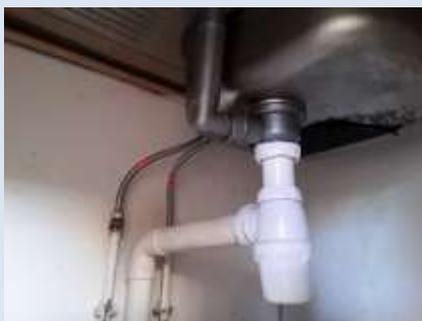
PRELEVEMENT : 329LAA0304P001			
NOM DU CLIENT	NUMERO DU DOSSIER		PIECE OU LOCAL
OPH77	329LAA0304 16/01/2018		Cuisine
ELEMENT	DESCRIPTIF DU LABORATOIRE	DATE DE PRELEVEMENT	NOM DE L'OPERATEUR
Revêtement bitumineux	Tampon bitumineux noir	16/01/2018	BEDEL Gaetan
LOCALISATION		RESULTAT	
Sous évier		Amiante non détecté

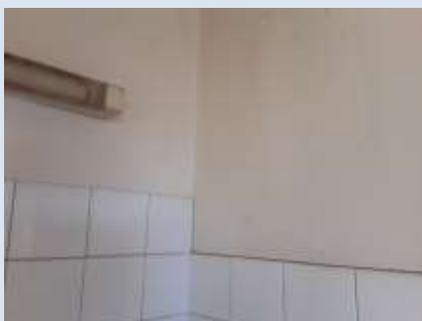
PRELEVEMENT : 329LAA0304P002			
NOM DU CLIENT	NUMERO DU DOSSIER		PIECE OU LOCAL
OPH77	329LAA0304 16/01/2018		Cuisine
ELEMENT	DESCRIPTIF DU LABORATOIRE	DATE DE PRELEVEMENT	NOM DE L'OPERATEUR
Enduit / Peinture	Enduit plâtreux blanc en vrac + peinture non séparable + papier non séparable	16/01/2018	BEDEL Gaetan
LOCALISATION		RESULTAT	
Mur C		Amiante non détecté

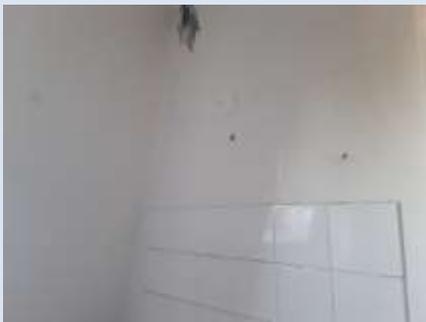
PRELEVEMENT : 329LAA0304P003			
NOM DU CLIENT	NUMERO DU DOSSIER	PIECE OU LOCAL	
OPH77	329LAA0304 16/01/2018	Salle de bains	
ELEMENT	DESCRIPTIF DU LABORATOIRE	DATE DE PRELEVEMENT	NOM DE L'OPERATEUR
Enduit / Peinture	Enduit plâtreux blanc en vrac + peinture non séparable + carton non séparable	16/01/2018	BEDEL Gaetan
LOCALISATION		RESULTAT	
Mur C		Amiante non détecté	
EMPLACEMENT

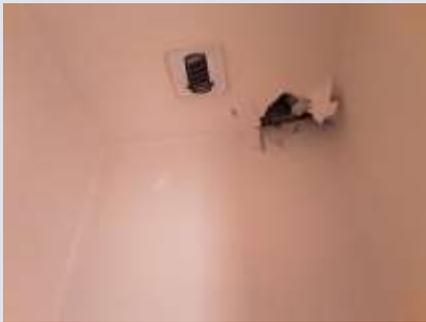
PRELEVEMENT : 329LAA0304P004			
NOM DU CLIENT	NUMERO DU DOSSIER	PIECE OU LOCAL	
OPH77	329LAA0304 16/01/2018	WC	
ELEMENT	DESCRIPTIF DU LABORATOIRE	DATE DE PRELEVEMENT	NOM DE L'OPERATEUR
Enduit / Peinture plaque de plâtre	Enduit plâtreux blanc en vrac + peinture non séparable	16/01/2018	BEDEL Gaetan
LOCALISATION		RESULTAT	
Plafonds		Amiante non détecté	
EMPLACEMENT

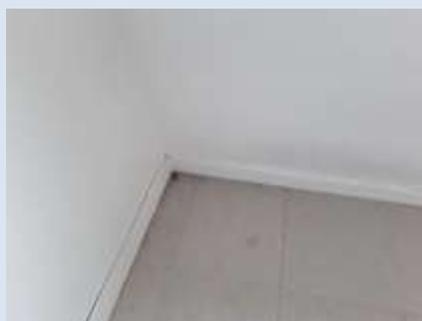
PRELEVEMENT : 329LAA0304P005			
NOM DU CLIENT	NUMERO DU DOSSIER	PIECE OU LOCAL	
OPH77	329LAA0304 16/01/2018	Chambre 1	
ELEMENT	DESCRIPTIF DU LABORATOIRE	DATE DE PRELEVEMENT	NOM DE L'OPERATEUR
Enduit / Peinture	Enduit plâtreux blanc en vrac + peinture non séparable	16/01/2018	BEDEL Gaetan
LOCALISATION		RESULTAT	
Mur A		Amiante non détecté

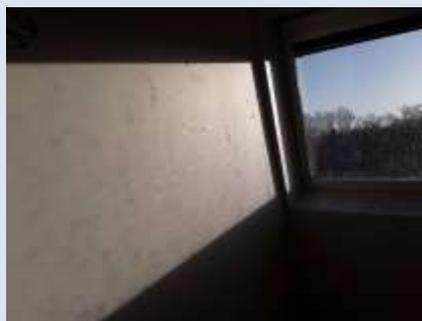
PRELEVEMENT : 329LAA0304P006			
NOM DU CLIENT	NUMERO DU DOSSIER	PIECE OU LOCAL	
OPH77	329LAA0304 16/01/2018	Chambre 2	
ELEMENT	DESCRIPTIF DU LABORATOIRE	DATE DE PRELEVEMENT	NOM DE L'OPERATEUR
Enduit / Peinture	Enduit plâtreux blanc en vrac + peinture non séparable + carton non séparable	16/01/2018	BEDEL Gaetan
LOCALISATION		RESULTAT	
Mur A		Amiante non détecté

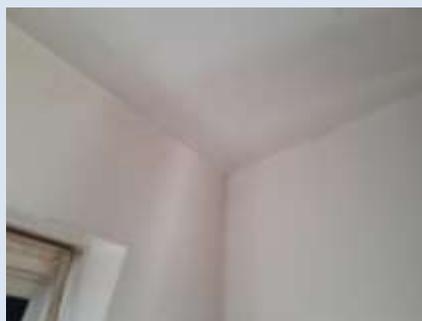
PRELEVEMENT : 329LAA0304P007

NOM DU CLIENT	NUMERO DU DOSSIER	PIECE OU LOCAL	
OPH77	329LAA0304 16/01/2018	Séjour	
ELEMENT	DESCRIPTIF DU LABORATOIRE	DATE DE PRELEVEMENT	NOM DE L'OPERATEUR
Enduit / Peinture plaque de plâtre	Enduit plâtreux blanc en vrac + peinture non séparable + peinture en faible quantité non séparable	16/01/2018	BEDEL Gaetan
LOCALISATION		RESULTAT	
Plafonds		Amiante non détecté

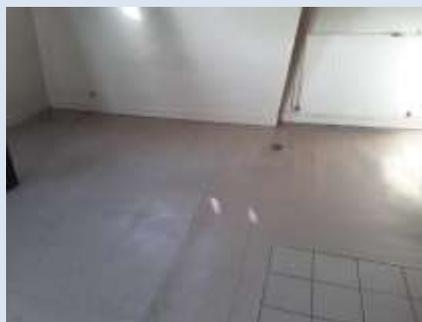
PRELEVEMENT : 329LAA0304P008

NOM DU CLIENT	NUMERO DU DOSSIER	PIECE OU LOCAL	
OPH77	329LAA0304 16/01/2018	Séjour	
ELEMENT	DESCRIPTIF DU LABORATOIRE	DATE DE PRELEVEMENT	NOM DE L'OPERATEUR
Dalle de sol	Revêtement souple gris + colle polymère jaune avec poussières non séparable + ragréage gris en vrac avec fibres	16/01/2018	BEDEL Gaetan
LOCALISATION		RESULTAT	
Sols		Amiante non détecté

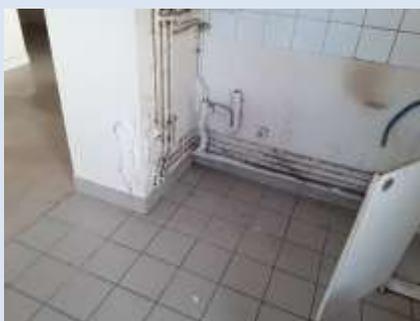
PRELEVEMENT : 329LAA0304P009

NOM DU CLIENT	NUMERO DU DOSSIER	PIECE OU LOCAL	
OPH77	329LAA0304 16/01/2018	Cuisine	
ELEMENT	DESCRIPTIF DU LABORATOIRE	DATE DE PRELEVEMENT	NOM DE L'OPERATEUR
Carrelage	Colle beige en faible quantité non séparable + carrelage	16/01/2018	BEDEL Gaetan
LOCALISATION		RESULTAT	
Sols		Amiante non détecté

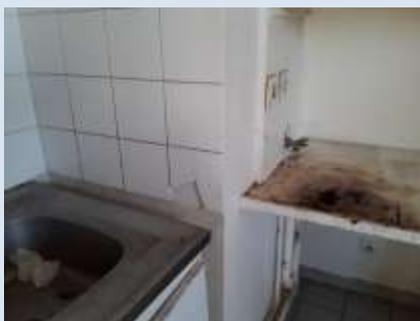
PRELEVEMENT : 329LAA0304P010

NOM DU CLIENT	NUMERO DU DOSSIER	PIECE OU LOCAL	
OPH77	329LAA0304 16/01/2018	Cuisine	
ELEMENT	DESCRIPTIF DU LABORATOIRE	DATE DE PRELEVEMENT	NOM DE L'OPERATEUR
Faïence 1	Colle beige + carrelage	16/01/2018	BEDEL Gaetan
LOCALISATION		RESULTAT	
Mur C		Amiante non détecté
