**Rapport de mission de repérage des matériaux et produits contenant de l'amiante à intégrer au dossier technique « amiante »
(listes A et B de l'annexe 13-9 du Code de la Santé publique)**

Numéro de dossier : 13/IMO/0050/SLV
Date du repérage : 17/12/2013

Immeuble bâti visité	
Adresse	Rue : 11 rue Constant Gallon Bât., escalier, niveau, appartement n°, lot n° : Lot numéro Non communiqué, Code postal, ville : . 77310 SAINT-FARGEAU-PONTHIERRY Parcelle numéro 291,
Périmètre de repérage : Ensemble de la propriété Nb de niveaux : 5 (caves et combles inclus) Nb cages d'escaliers principales : 1
Type de logement : Fonction principale du bâtiment : Année de construction : 4 logements par palier + caves en sous-sol + toiture Etablissements sociaux

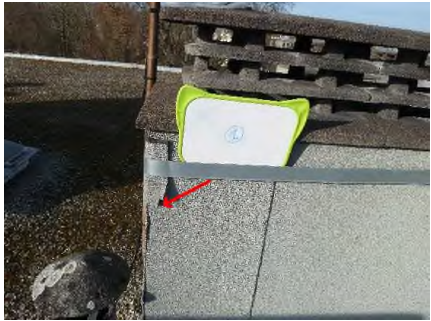
Toiture - Terrasse	<u>Identifiant:</u> 13/IMO/0050/SLV/M001-13/IMO/0050/SLV/M001 <u>Description:</u> Bardeaux bitumé

<p>Photo n° Ph01 Localisation : Toiture - Terrasse Ouvrage : Toiture, terrasse et étanchéité - Bardeaux bitumé (type Shingle) Partie d'ouvrage : Bardeaux bitumé sur conduit de cheminée Description : Bardeaux bitumé</p>

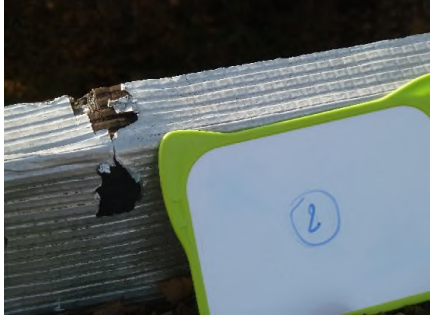
Toiture - Terrasse	<u>Identifiant:</u> 13/IMO/0050/SLV/M002-13/IMO/0050/SLV/M002 <u>Description:</u> Bardeaux bitumé

<p>Photo n° Ph02 Localisation : Toiture - Terrasse Ouvrage : Toiture, terrasse et étanchéité - Bardeaux bitumé (type Shingle) Partie d'ouvrage : Bardeaux bitumé Description : Bardeaux bitumé</p>

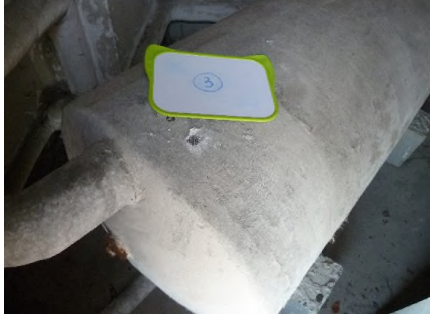
Toiture - Terrasse	<u>Identifiant:</u> 13/IMO/0050/SLV/M003-13/IMO/0050/SLV/M003 <u>Description:</u> Calorifugeages

<p>Photo n° Ph03 Localisation : Toiture - Terrasse Ouvrage : Équipements divers et accessoires Ballon d'eau - Tuyauteries Partie d'ouvrage : Calorifugeages Description : Calorifugeages</p>

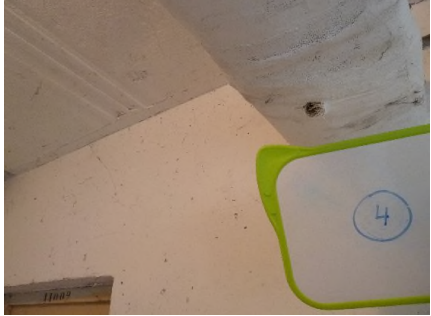
Localisation	Identifiant + Description	Photo
RDCH - Cave	<u>Identifiant:</u> 13/IMO/0050/SLV/M004-13/IMO/0050/SLV/M004 <u>Description:</u> Calorifugeages

<p>Photo n° Ph04 Localisation : RDCH - Cave Ouvrage : Équipements divers et accessoires - Tuyauteries Partie d'ouvrage : Calorifugeages Description : Calorifugeages</p>

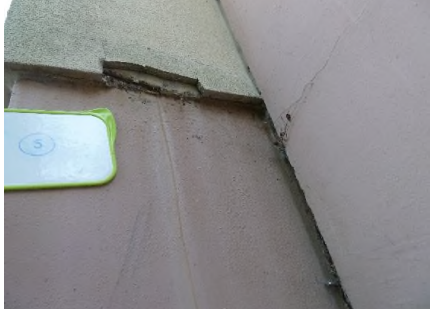
Bâtiment - Façade	<u>Identifiant:</u> 13/IMO/0050/SLV/M005-13/IMO/0050/SLV/M005 <u>Description:</u> Enduits projetés, lissés ou talochés

<p>Photo n° Ph05 Localisation : Bâtiment - Façade Ouvrage : Façade extérieure - voile béton Partie d'ouvrage : Enduits, peinture Description : Enduits projetés, lissés ou talochés</p>

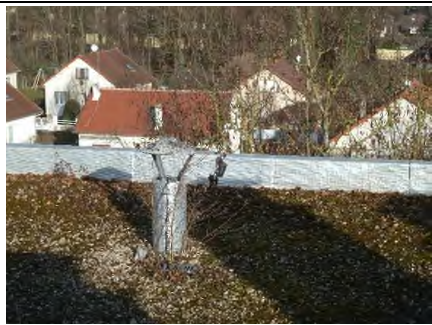
- 4 Conduits et 3 mitrons amiante ciment (Toiture - Terrasse)**

Localisation	Identifiant + Description	Conclusion (justification)	Etat de conservation** et préconisations*	Photo
Toiture - Terrasse	Identifiant: 13/IMO/0050/SLV/M006 Description: 4 Conduits et 3 mitrons amiante ciment	Présence d'amiante (sur connaissance de l'opérateur)	Score EP (Z-III-RF) Préconisation : Voir les Mesures d'ordre général – Obligations réglementaires

Photo n° Ph06
 Localisation : Toiture - Terrasse
 Ouvrage : Conduits, canalisations et accessoires intérieurs et extérieurs - Conduits de vapeur, fumée, échappement
 Partie d'ouvrage : Conduit + mitron
 Description : 4 Conduits + 3 mitrons
