# Repérage Amiante Avant Travaux

Dans le cadre de la mission décrite en tête de rapport, il a été repéré des matériaux et produits contenant de l'amiante.

Numéro de dossier : MA2112049606  
Date d'intervention : 05/01/2022

32LA00104  
42 rue c.gallon  
Bat. N/A Etage 01; Porte 4  
77310 SAINT FARGEAU PONTIERRY

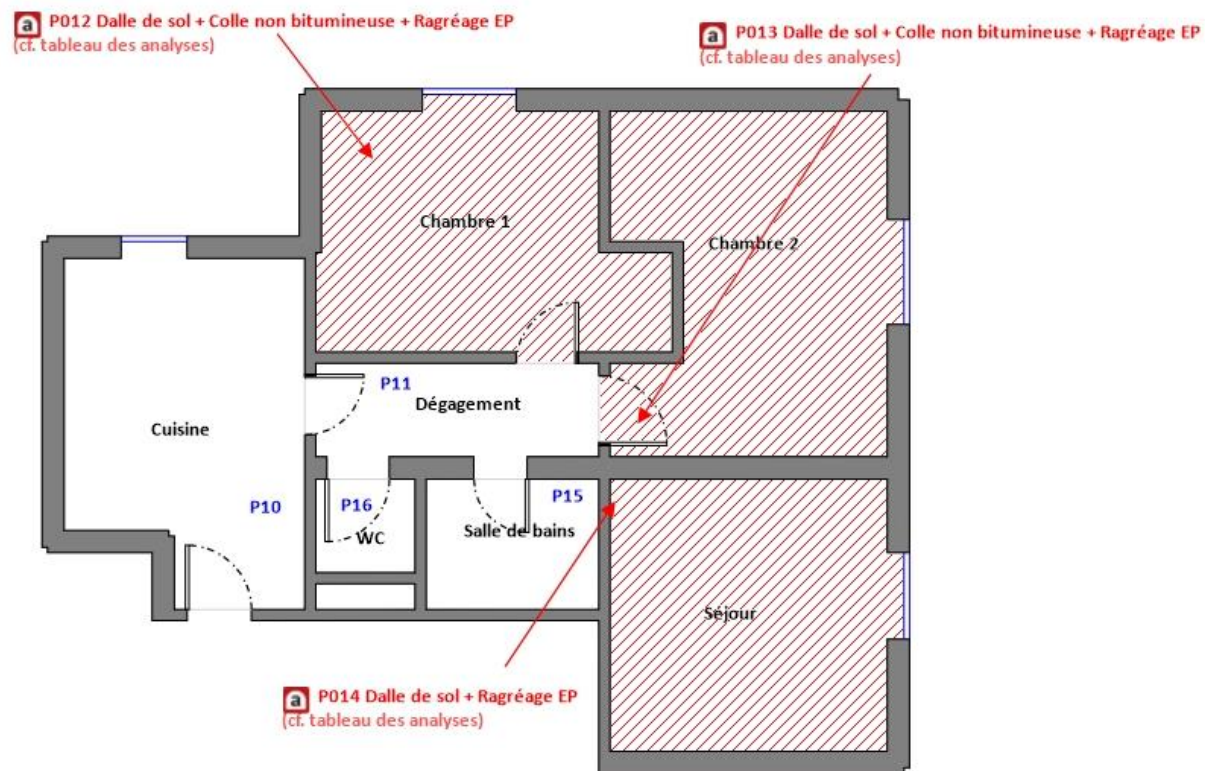
SOL

ZPSO	Niveau	Localisation	Zone	Description du prélèvement réalisé	Surface indicative
ZPSO009	1er étage Porte 14	Chambre 1	Sol	<b>Analyse : P012</b> - Phase 1 Matériau souple de type revêtement de sol (marron) (Absence d'amiante) - Phase 2 Matériau semi-dur de type dalle de sol (gris) (Présence d'amiante) - Phase 3 Matériau de type colle (jaune) ; matériau semi-dur de type dalle de sol (gris) en traces ; matériau de type colle (jaune) ; matériau de type peinture (jaune) ; matériau de type peinture (vert) ; matériau dur de type mortier, béton, chape (beige) ; matériau de type peinture (blanc) ; matériau souple de type joint (blanc) (Présence d'amiante)	9.2m2
ZPSO010	1er étage Porte 14	Chambre 2	Sol	<b>Analyse : P013</b> - Phase 1 Matériau semi-dur de type dalle de sol (gris) (Présence d'amiante) - Phase 2 Matériau de type colle (jaune) ; matériau de type peinture (blanc) ; matériau semi-dur de type dalle de sol (gris) en traces ; matériau de type peinture (jaune) ; matériau dur de type mortier, béton, chape (beige) (Présence d'amiante) - Phase 3 Matériau dur de type mortier, béton, chape (beige) (Absence d'amiante)	9.8m2

ZPSO011	1er étage Porte 14	Séjour	Sol	<b>Analyse : P014</b> - Phase 1 Matériau semi-dur de type dalle de sol (noir) (Présence d'amiante) - Phase 2 Matériau de type peinture (blanc) ; matériau de type peinture (jaune) ; matériau semi-dur de type ragréage (gris) ; matériau de type colle (jaune) ; matériau semi-dur de type dalle de sol (noir) en traces (Présence d'amiante)	12.1m2

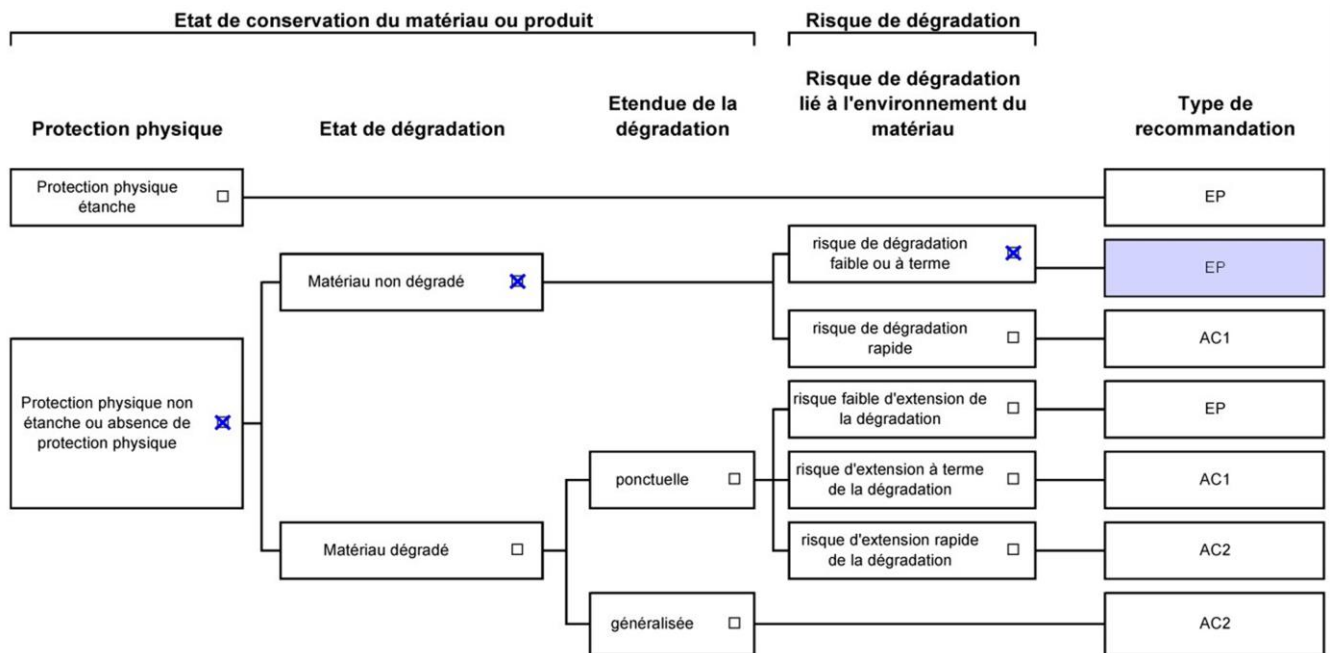
#### EVALUATION DE L'ETAT DE CONSERVATION DES MATERIAUX OU PRODUITS DE LA LISTE B

Résultat EP (Z-III-RF)

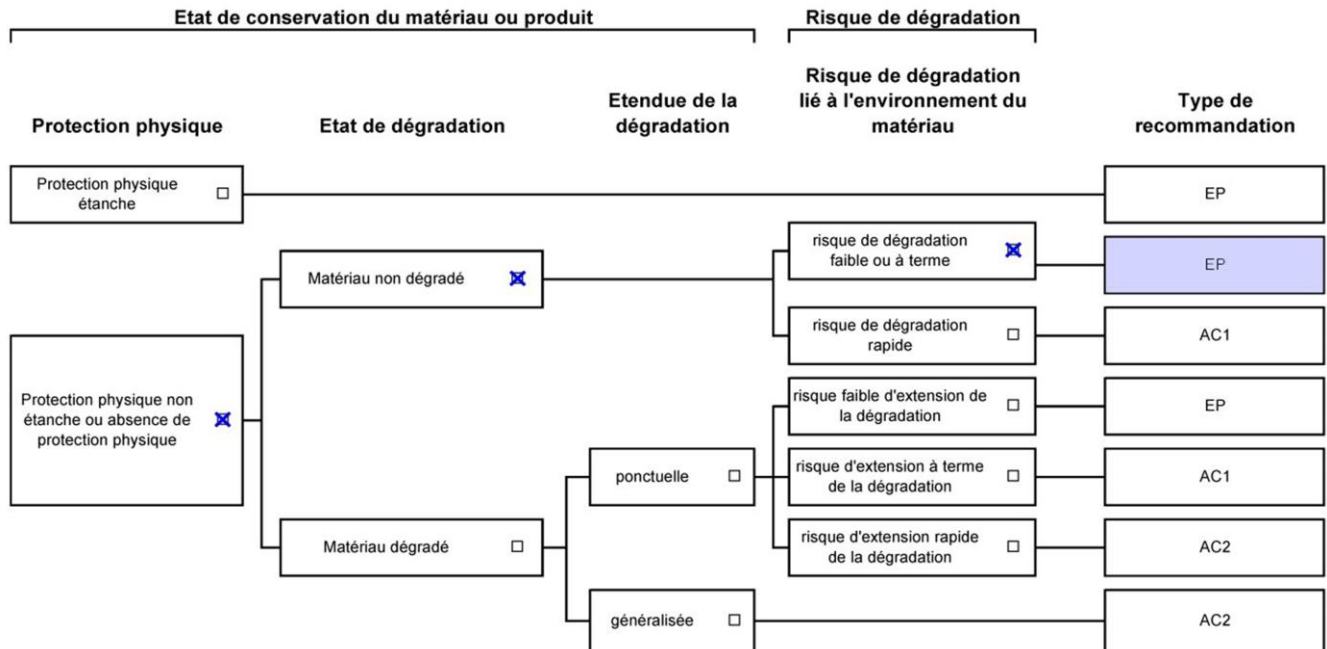
**EVALUATION DE L'ETAT DE CONSERVATION DES MATERIAUX OU PRODUITS DE LA LISTE C**

Matériau : Couche1: Revêtement de sol + Couche2: Colle non bitumineuse + Couche3: Ragréage

Résultat EP (Z-III-RF)

- EP : Surveiller l'évolution de l'état de conservation.
- AC1 : Recouvrir le matériau d'une couche de protection.
- AC2 : Supprimer ou remplacer le composant.
